Avaliação das condições de segurança da
Escola Secundária Ferreira Dias, Agualva-Sintra
descritas no of. 668_2014 anexa à
NI SM 27940/2014 – Divisão de Educação
Relatório Parcial – aqueduto sob a escola, patologias diversas

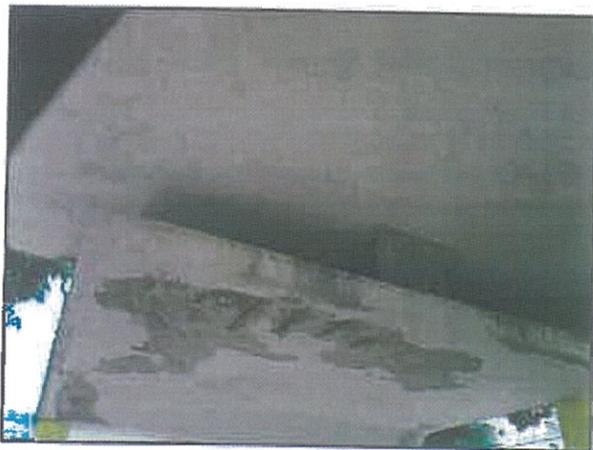
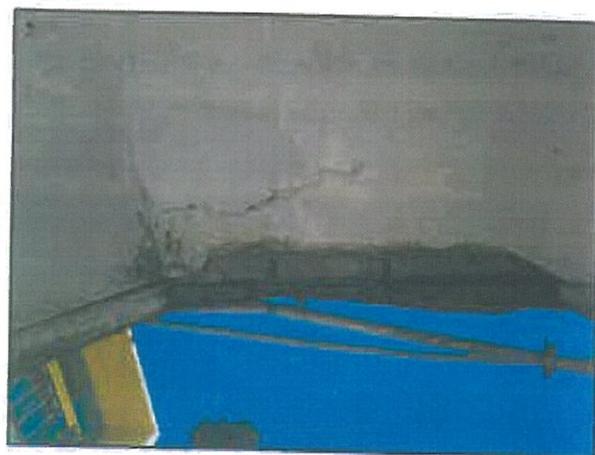
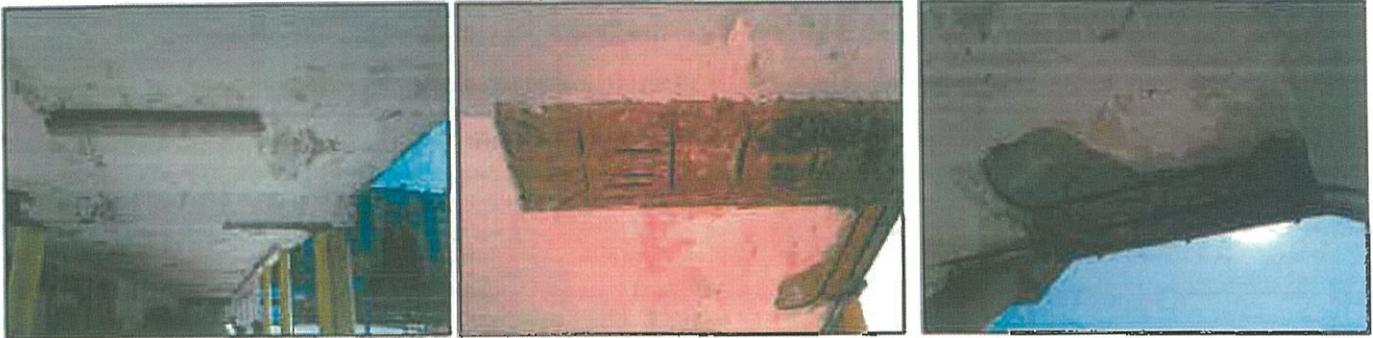
A. Do ponto 2.1 -Degradação geral visível em alguns pontos dos edifícios que constituem escola;

Esta patologia observada em diversos pontos singulares dos edifícios, devem-se de um modo geral a deficiências de conservação e manutenção no tempo, são devidos na maior parte dos casos observados, a infiltrações que provocam a oxidação das armaduras dos elementos estruturais, oxidação esta que pela sua natureza físico-química dá origem a um aumento de volume do aço, e este fenómeno provoca duas situações,

- a desagregação e queda de betão de recobrimento, e
- a mais preocupante, se for continuada no tempo a perda de seção da armadura por oxidação, levando a uma diminuição de resistência da peça estrutural.

Desta patologia, julgo que uma intervenção mais cuidada e atenta na manutenção e conservação de coberturas, algerozes, e pontos singulares dos edifícios propícios a acumulações de detritos e águas pluviais, resolve na globalidade o observado, e conseqüentemente aumentando a vida útil do edificado.

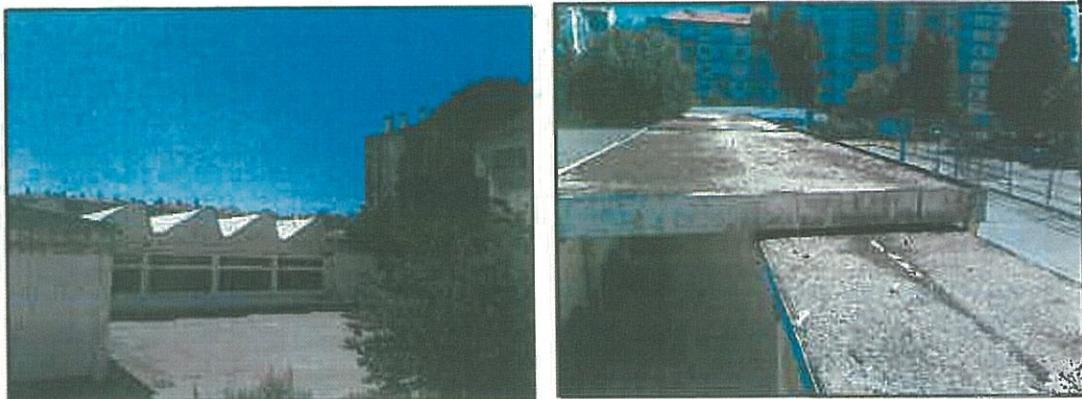
B. Do ponto 2.2 - Infiltrações provenientes das coberturas;

Tal como foi dado o observar, as coberturas apresentam generalizada degradação no tempo, verificando-se “remendos” e vários pontos.

Idealmente seria necessário repensar as coberturas e a respetiva drenagem.

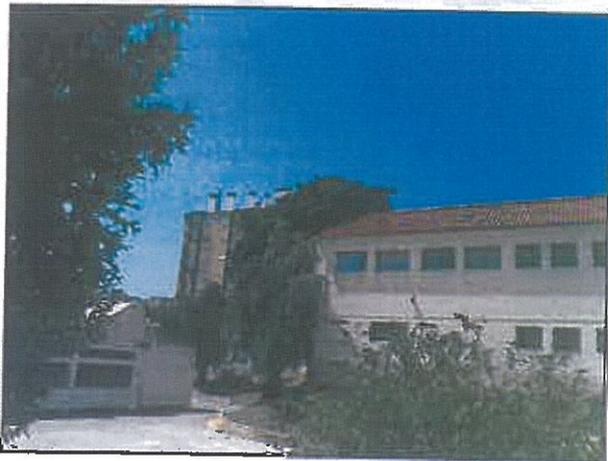
D. Do ponto 2.4 – Espaços verdes;

Informa a DSU2, na folha de informação anexa à entrada SM 46266/2014 de 26/07/2014, que *“a situação fitossanitária das palmeiras estão a ser acompanhadas semanalmente”*.

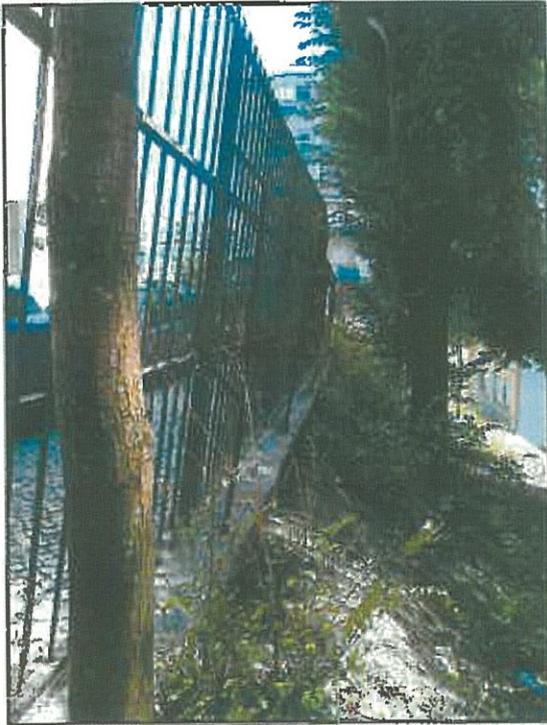
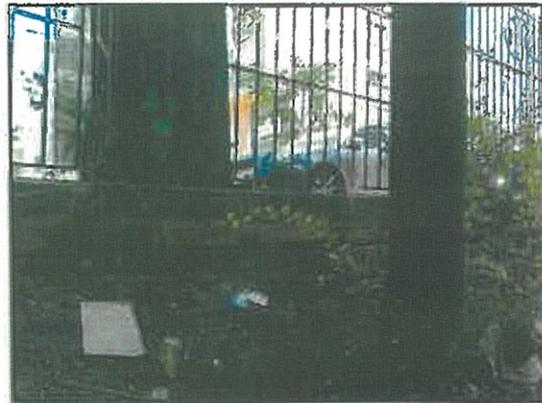
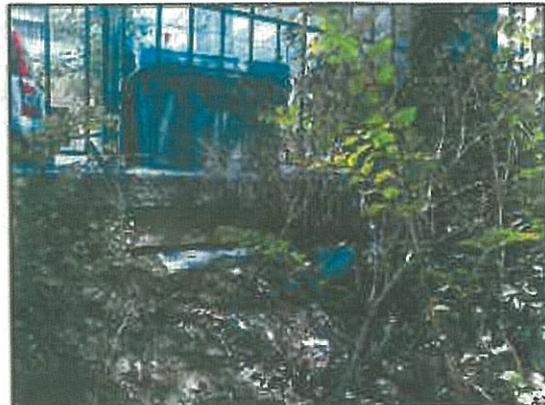
E. Do ponto 2.5 – Vedação periférica da escola;

Observa-se que o murete/lintel de fundação da vedação existente paralela à Rua Mário Lobo, sofreu rotação da base, e numa extensão de 30,00 metros se encontra parcialmente “descaço”.

É pois necessário reconstruir este troço, desmontando-o na sua totalidade e corrigindo o observado, ou então assumir o desconforto visual existente, “recalçando” a fundação do murete/lintel, uma vez que a correção do desaprumo é de difícil resolução face ao tipo de vedação, em ferro maciço, e encastrado no murete/lintel.

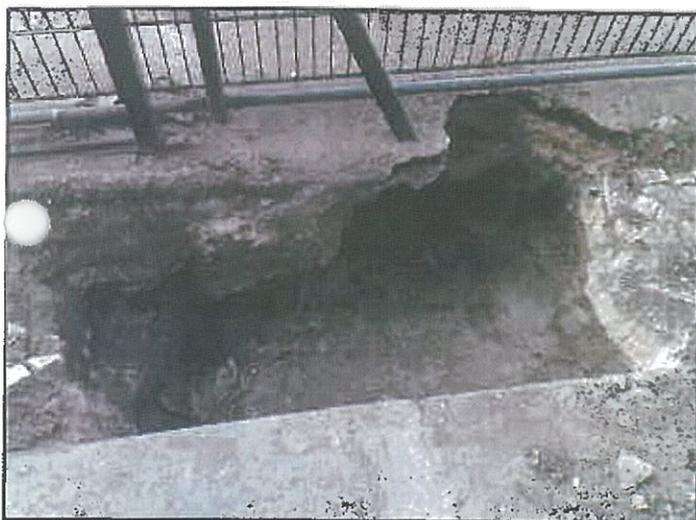
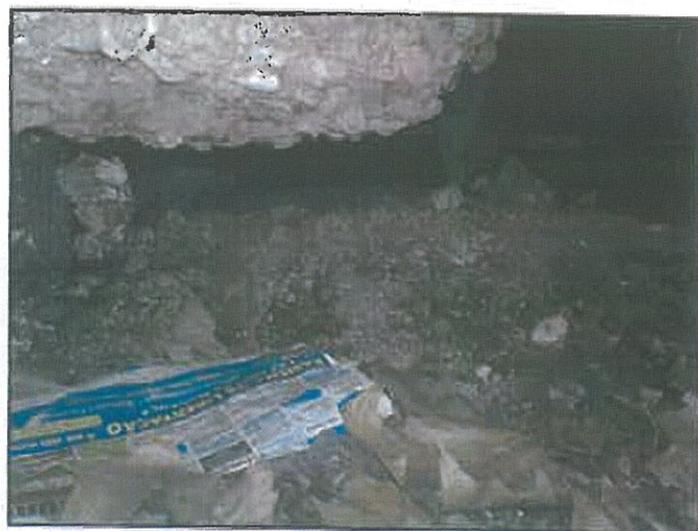
F. Do ponto 2.6 - Buraco que apareceu junto ao campo de jogos;

Veio a verificar-se, após o alargamento do buraco, que o mesmo se deveu a um coletor de esgotos domésticos que partiu, e com o arrastamento de material solido e finos criou este buraco, acrescenta-se que com a reformulação da rede de esgotos domésticos, este coletor ficou desativado.

Sublinhou-se a palavra “diretamente”, porque o fenómeno desta rutura no coletor pode estar relacionado indiretamente com o que foi observado no interior do aqueduto, e a leitura terá que ser necessariamente global (o aqueduto será analisado no ponto seguinte deste relatório).

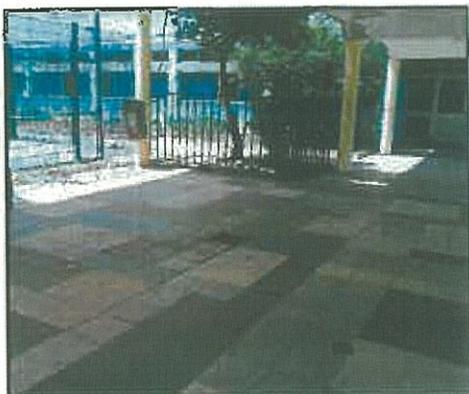
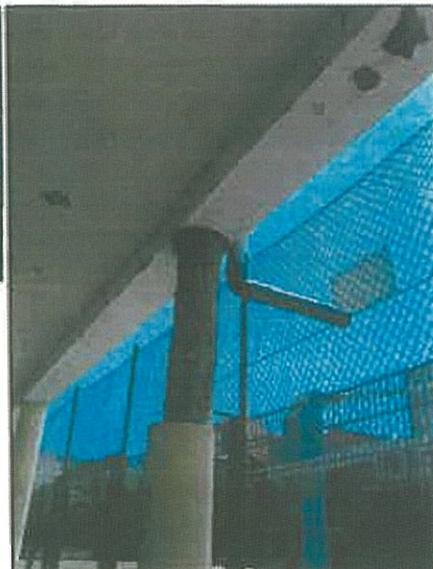
- o aparecimento do buraco, descrito no ponto anterior;
- deformação do piso, próximo ao buraco;
- revestimento partido de um pilar, também próximo ao buraco;
- a interseção do aqueduto aquando da construção do campo de jogos.

Foi mencionado anteriormente que o aparecimento do buraco, devido a rutura do coletor, que para partir teve que "assentar" o que pode indiciar algum movimento relativo da estrutura do aqueduto/coletor por arrastamento de finos para o interior do mesmo, juntamente com a deformação do pavimento e da quebra do revestimento do pilar poderão estar globalmente associados, uma vez que estão muito próximos.

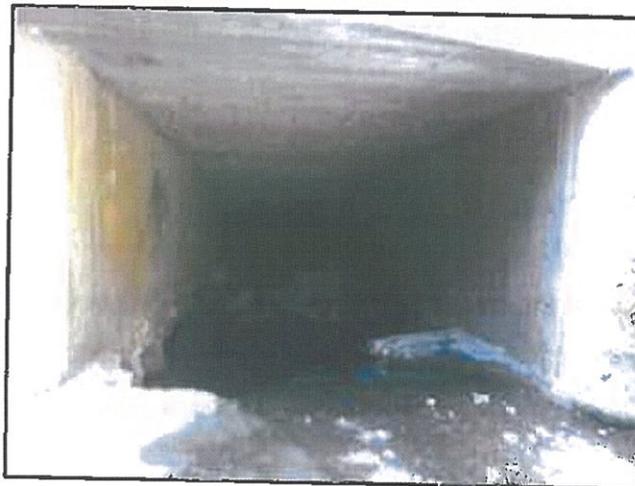
- Inexistência total da laje de fundo, por infraescavação, em troços com extensão relevante (**estado: muito grave**)

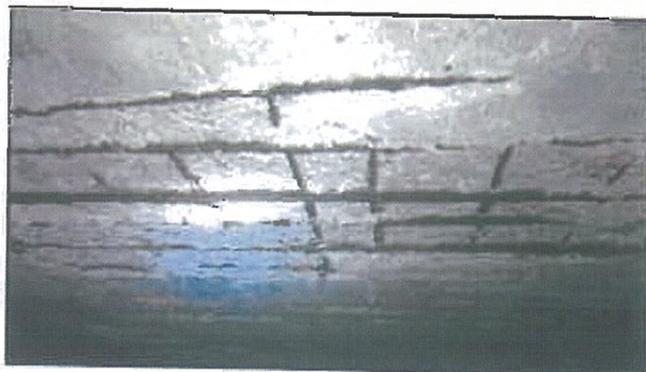
- Laje da cobertura com as armaduras corroídas, e com perda de secção resistente, em troços com extensão relevante (**estado: Muito grave**);

- Na laje de fundo;
- Laje de cobertura (oxidação das armaduras com perda de secção resistente, se continuado no tempo poderá levar ao colapso da laje);

Assim face ao exposto, julgo salvo melhor opinião, que o aqueduto carece de uma intervenção de conservação e reabilitação urgente, pois a continuação no tempo do observado, poderá levar ao colapso de alguns troços do aqueduto, pondo em risco pessoas e bens, isto juntamente com as recentes alterações climatéricas que resultam em picos de pluviosidade cada vez mais frequentes, resulta num comportamento incerto da estrutura do aqueduto face ao aumento de escoamento de água e detritos.
