PETIÇÃO Nº 270/XII / 2^A

A Associação de Pais e Encarregados de Educação da Escola Básica 2.3 de Azeitão, com sede na Escola Básica 2,3 de Azeitão, sita na Rua António Maria Parreira de Oliveira, em Vila Nogueira de Azeitão, 2925-507 Azeitão, com o endereço eletrónico apaiseb23az@gmail.com e com o número de identificação fiscal 506517896, representada pela Presidente da Direção, Iolanda Rebelo, com o endereço eletrónico _____, vem pela presente e ao abrigo do disposto no artigo 52º, nº 1 e 2 da Constituição da República Portuguesa, e dos artigos 17º e ss. da Lei nº 43/90, de 10 de agosto, alterada pela Lei 6/93, de 1 de março, pela Lei 15/2003, de 4 de junho e pela Lei 45/2007, de 24 de agosto, que consagra o Exercício do Direito de Petição, solicitar a V. Ex.^a a apreciação da presente **petição pública**, nos termos do artigo 232º do Regimento da Assembleia da República:

Assunto : Condições de Segurança (Pavilhões Escolares) EB 2+3 de Azeitão

Assunto : **Condições de segurança da cobertura do Bloco A da EB 2.3 de Azeitão**

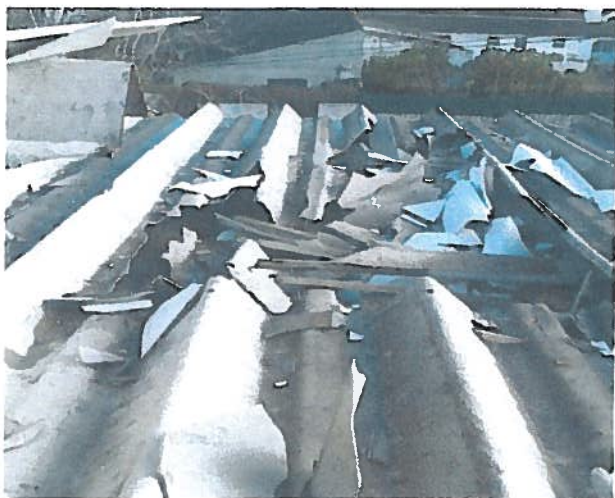
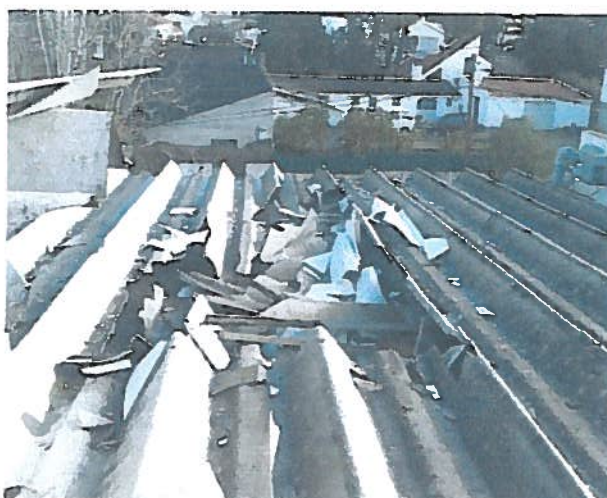
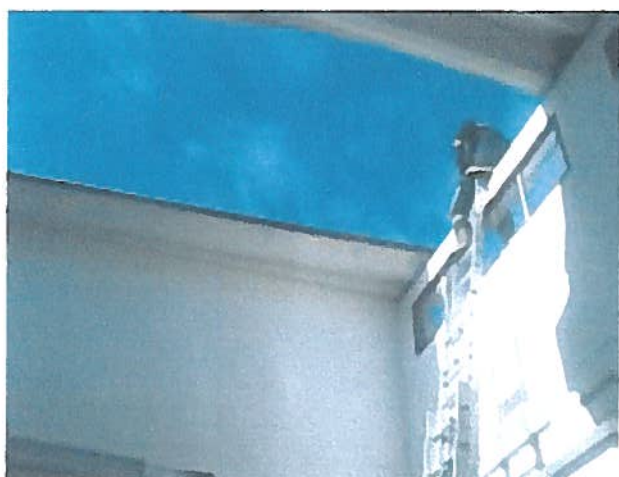
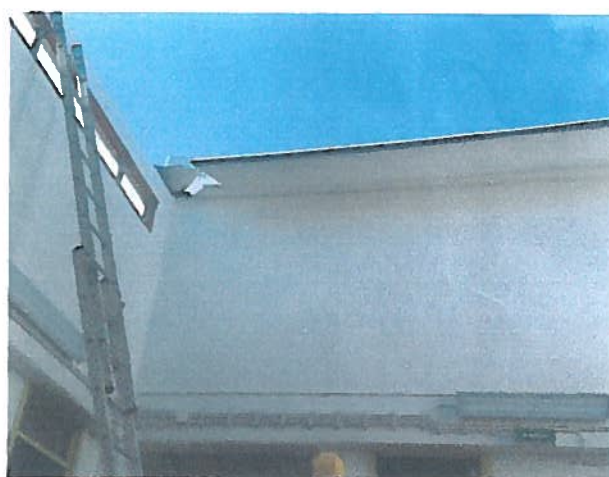
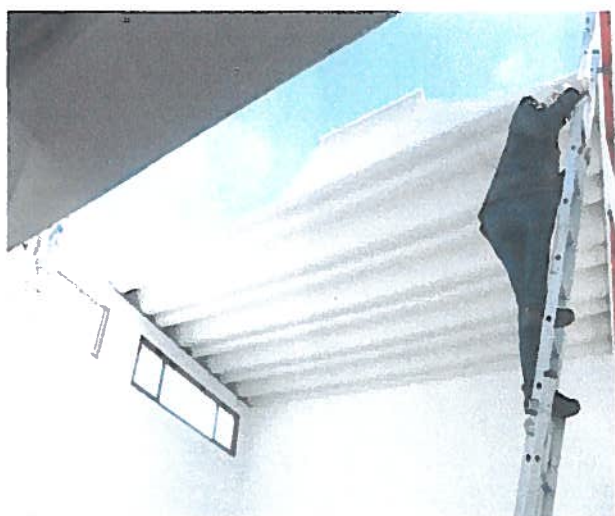
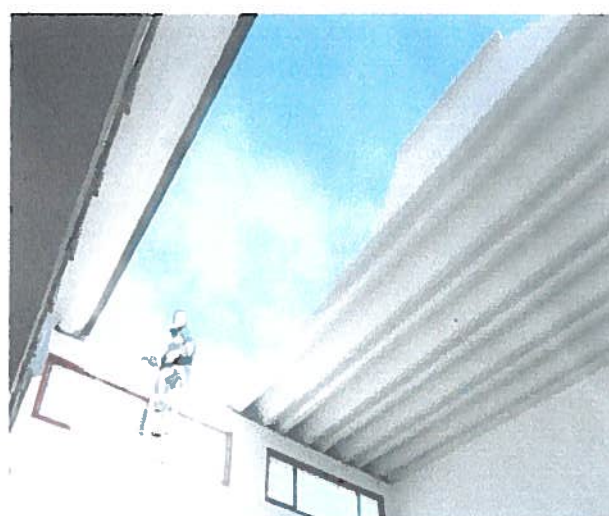
5. No fim-de-semana de 19 e 20 de janeiro do corrente ano, o temporal que se abateu sobre o território nacional, provocou a destruição do telhado de um dos blocos de salas de aula (Bloco B), levando ao encerramento do mesmo, com a consequente impossibilidade de utilização de 12 salas de aula (Anexo 2);

BLOCO B - ESTRAGOS RESULTANTES DO TEMPORAL DE 19 E 20 DE JANEIRO DE 2013.

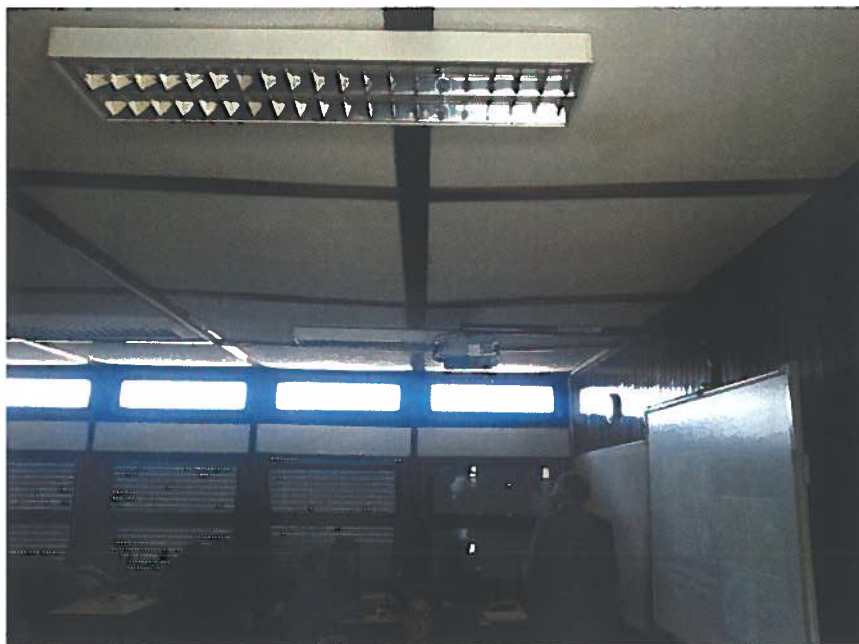
Ilustração 1 - Sala 34

No local verifica-se uma degradação geral dos pavilhões, contudo não inibidora das atividades curriculares normais, desde que focalmente, se proceda à sustentação dos tetos, com prumos extensíveis, nos pontos de abaulamento existentes no interior das salas de aulas.

O abaulamento visível na ilustração 1 decorre da quebra de uma perna da asna registada na ilustração 2. Foi possível proceder a este registo devido ao levantamento de uma telha na cobertura do pavilhão. Não existindo iminência de colapso imediato da cobertura, sugere-nos o princípio da prevenção e da precaução (Lei de Bases da Proteção Civil), que se atue preventivamente de modo a evitar a geração de danos (colocação de prumos até à resolução definitiva da situação).

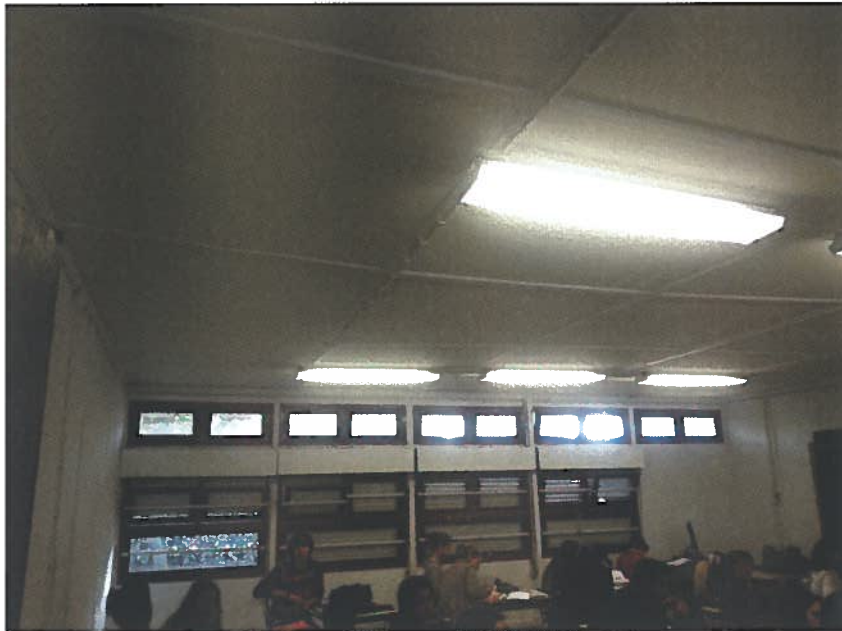
Ilustração 3 - sala 31

Nas salas 30 e 31 procedeu-se ao registo fotográfico no interior de uma das salas (31) e dos prumos exteriores (avançado). Registo fotográfico na página seguinte.

Nos registos fotográficos das ilustrações 4, 5 e 6 verifica-se um apodrecimento do madeiramento, que importa solucionar para evitar riscos de quebra de alguma estrutura de suporte do avançado, provocando danos à integridade física dos alunos. Nas salas 30 e 31 deve ser adotado o mesmo princípio sugerido para a sala 34 (colocação de prumos extensíveis nos locais de abaulamento da estrutura).

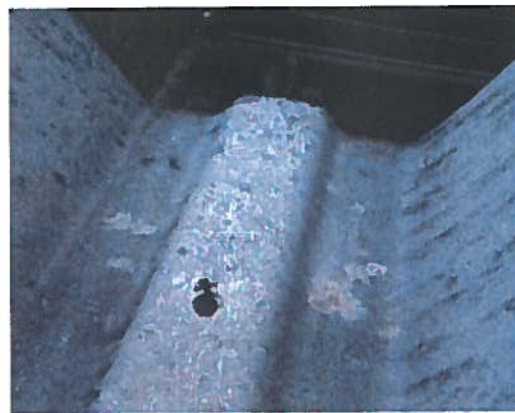
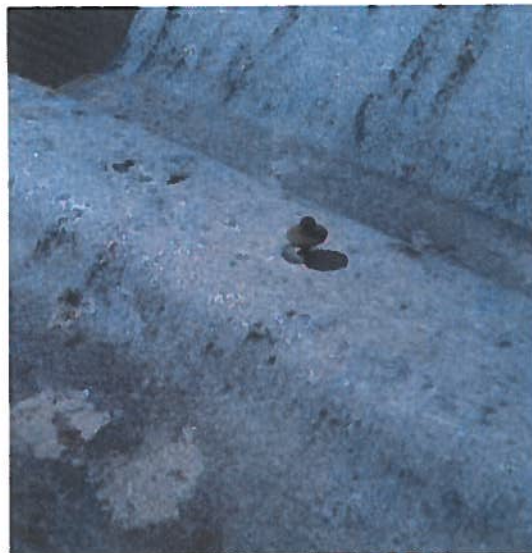
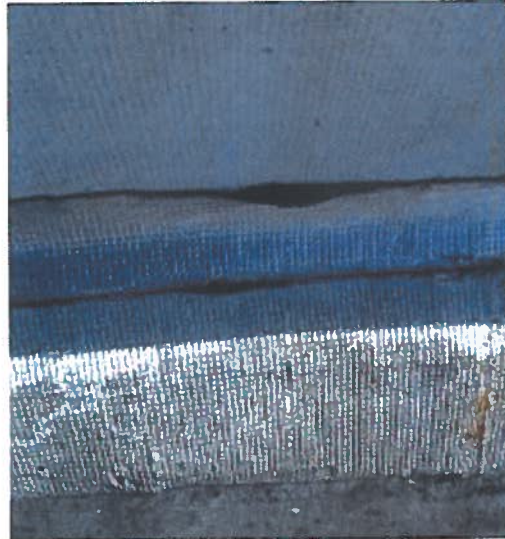
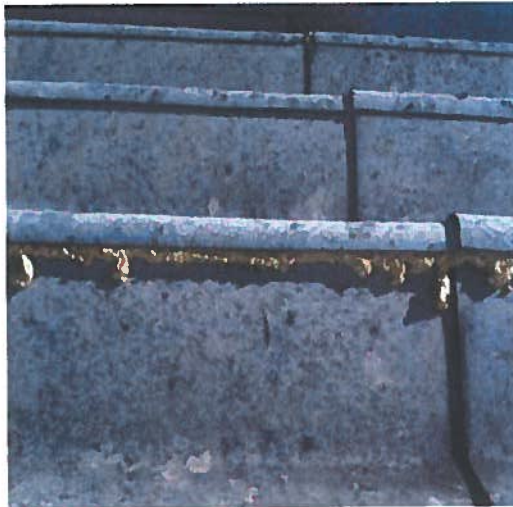
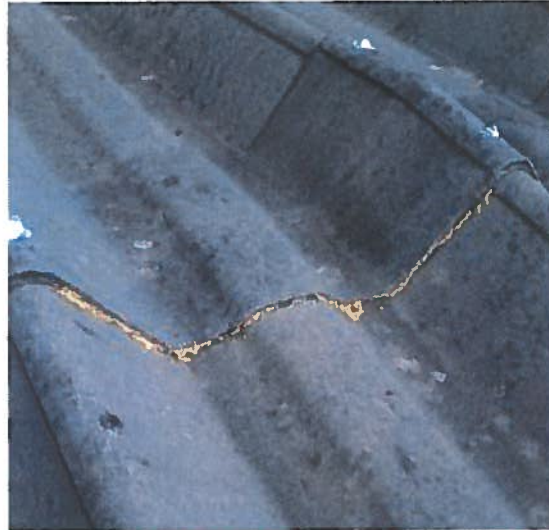
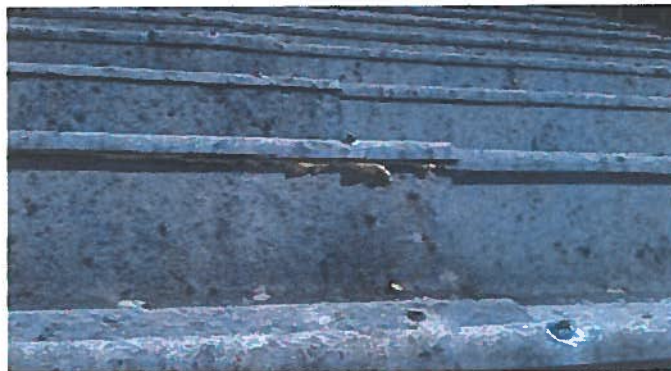
EB 2.3 DE AZEITÃO - FOTOGRAFIAS DA COBERTURA DO BLOCO A

Verifica-se e de acordo com a empresa que esteve a efectuar reparações nos telhados da escola, que as placas que cobrem o lanternim apresentam flecha acentuada, e os parafusos estão soltos, não podendo os mesmos serem apertados. (junto em anexo mail enviado pela empresa para o agrupamento, que procedeu á reparação e fotografias).

Não podendo as placas serem apertadas, as mesmas com o vento podem levantar e partir, pondo em risco quem esteja no átrio, de referir que no bloco B as telhas se soltaram, e partiram parte do telhado.

Pior, a nosso ver, é ainda a situação de desprendimento muito generalizado da atual cobertura do telhado, já que as referidas rajadas de vento desprenderam as chapas da sua fixação de origem (barrrote de madeira embutido em murete de alvenaria) que se observou no bloco anexo estarem apodrecidas e incapazes de garantirem resistência a ventos fortes. Para a situação ficar resolvida teria de haver desmontagem da actual cobertura, execução de novos suportes (metálicos à semelhança do que se faz para novos revestimentos) e nova montagem da cobertura. Porém é operação expressamente proibida pelo ACT pois não equacionam o manuseamento das placas de fibrocimento (com amianto) sem ser para aterro.

Há ainda situação que consideramos muito gravosa e que se prende com a segurança oferecida pelas placas de fibrocimento que cobrem o lanternim. As ditas placas tem 7,30 mt de comprimento (lanternim tem 7,30x7,30 mt) e não tem qualquer apoio a meio do vão. A flexa que apresentam, fruto da inércia, desgaste de material e até viciamento da posição é muito acentuada e faz temer a quebra das mesmas (que seria para o interior do bloco).

Deve ser equacionada a resolução desta situação de uma forma célere afim de evitar algum incidente, salvo melhor opinião.

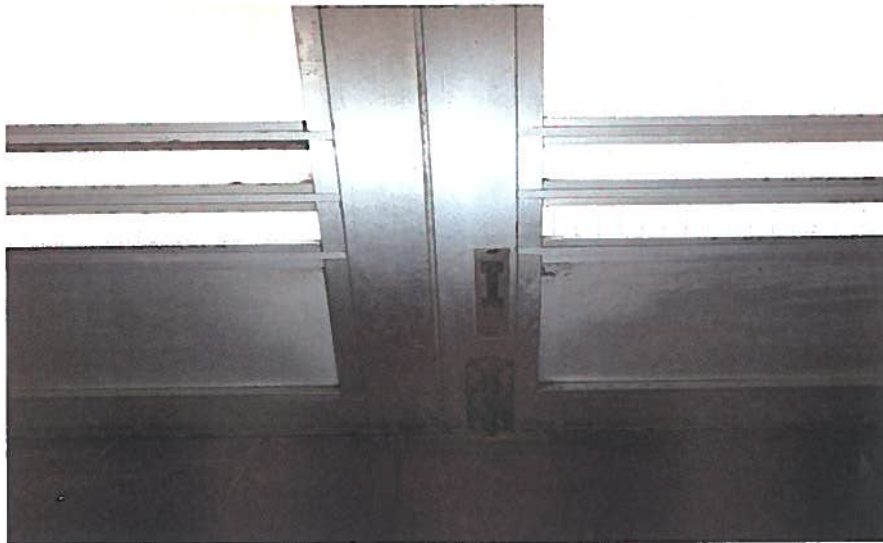
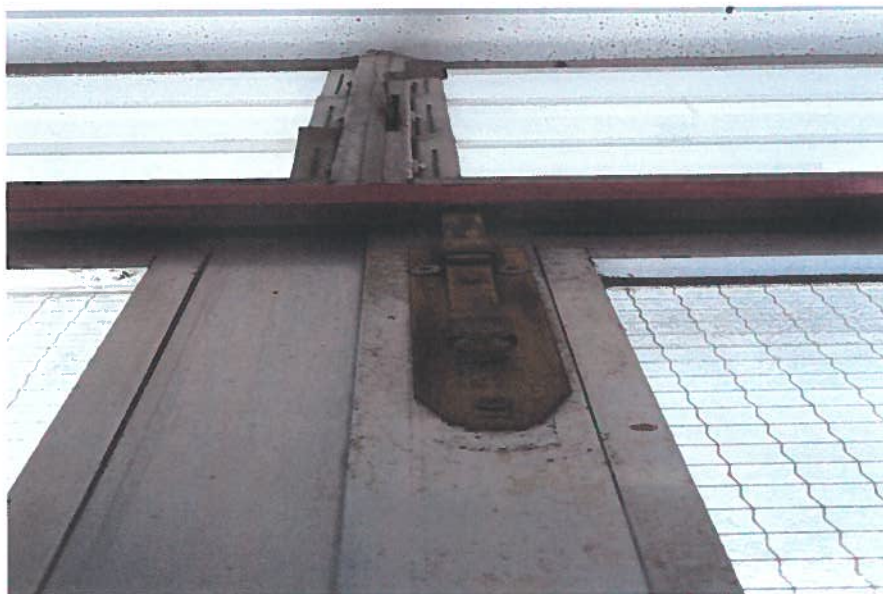
EB 2.3 DE AZEITÃO
PROBLEMAS DO BLOCO B
Porta Principal não funciona

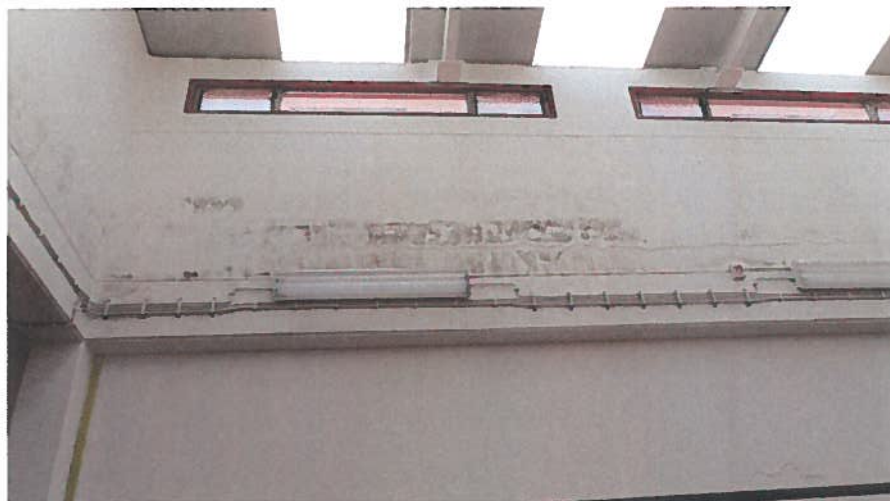
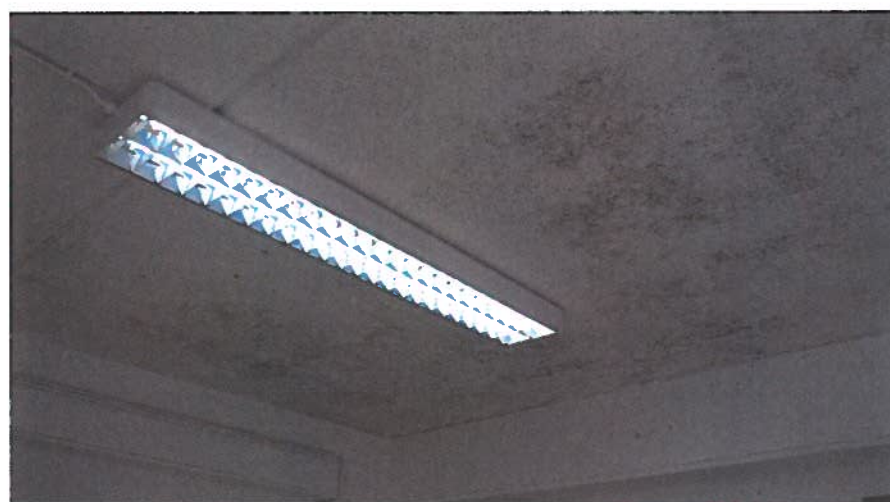
Humidade resultante do período em que o Bloco B esteve sem telhado

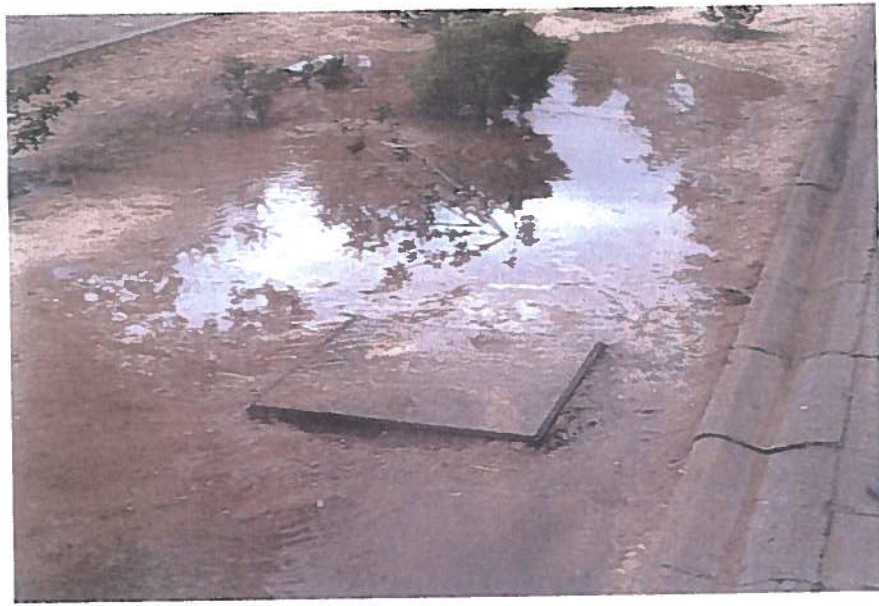
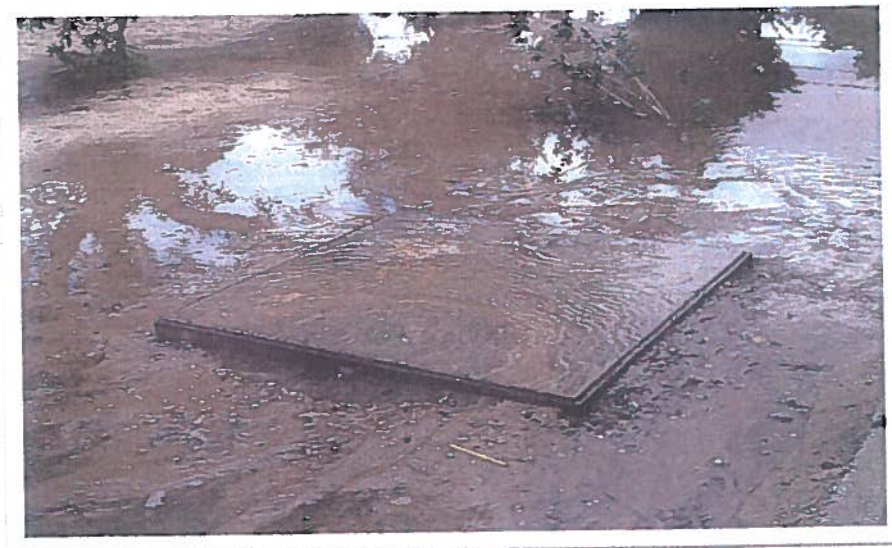
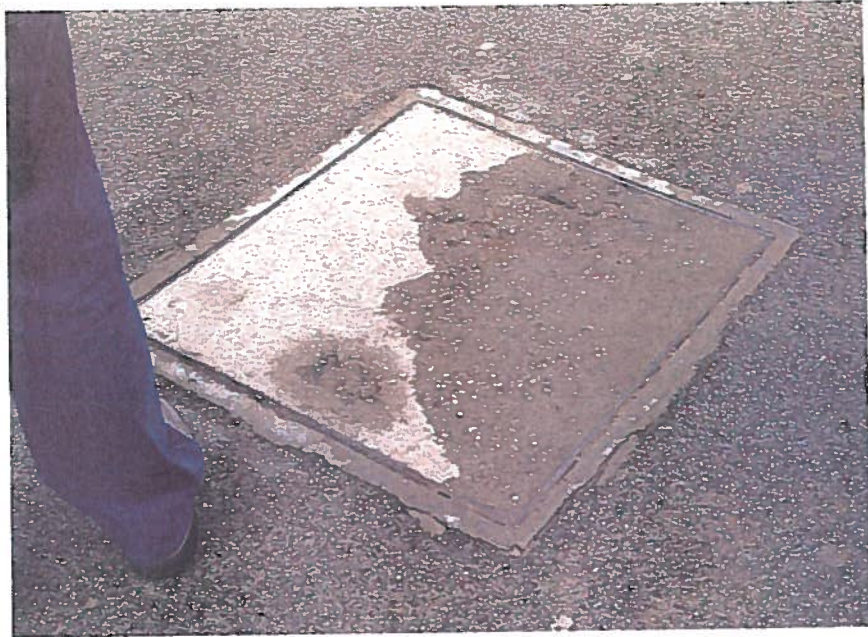
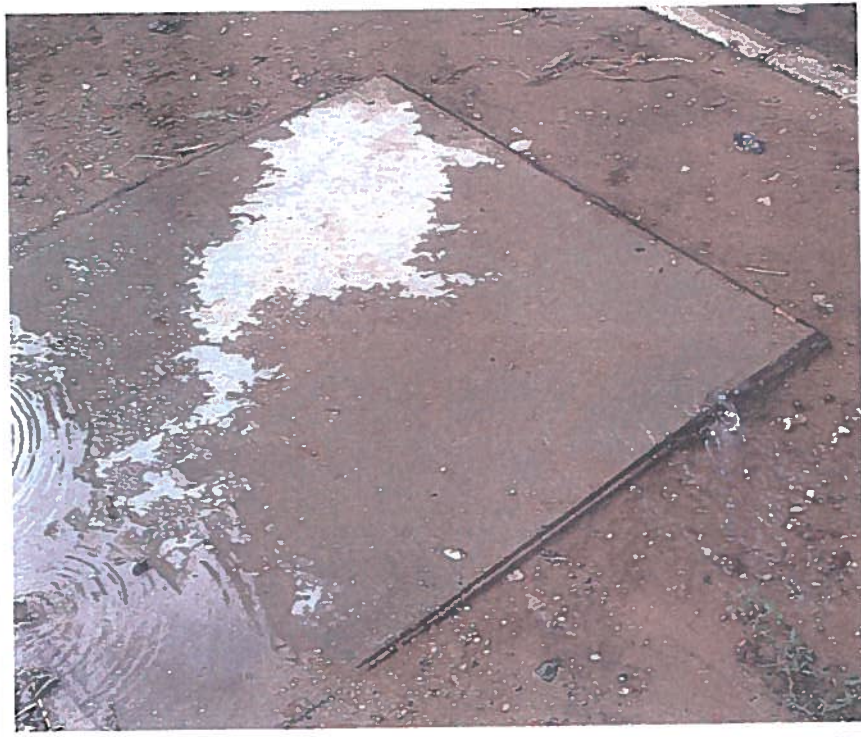
27-09-2012: Junto aos Blocos B e C

PROBLEMAS DE ESGOTOS
