Assunto: Parecer sobre o Portinho da Arrábida

PORTINHO DA ARRÁBIDA

UMA PRAIA EM MUDANÇA

Março de 2017

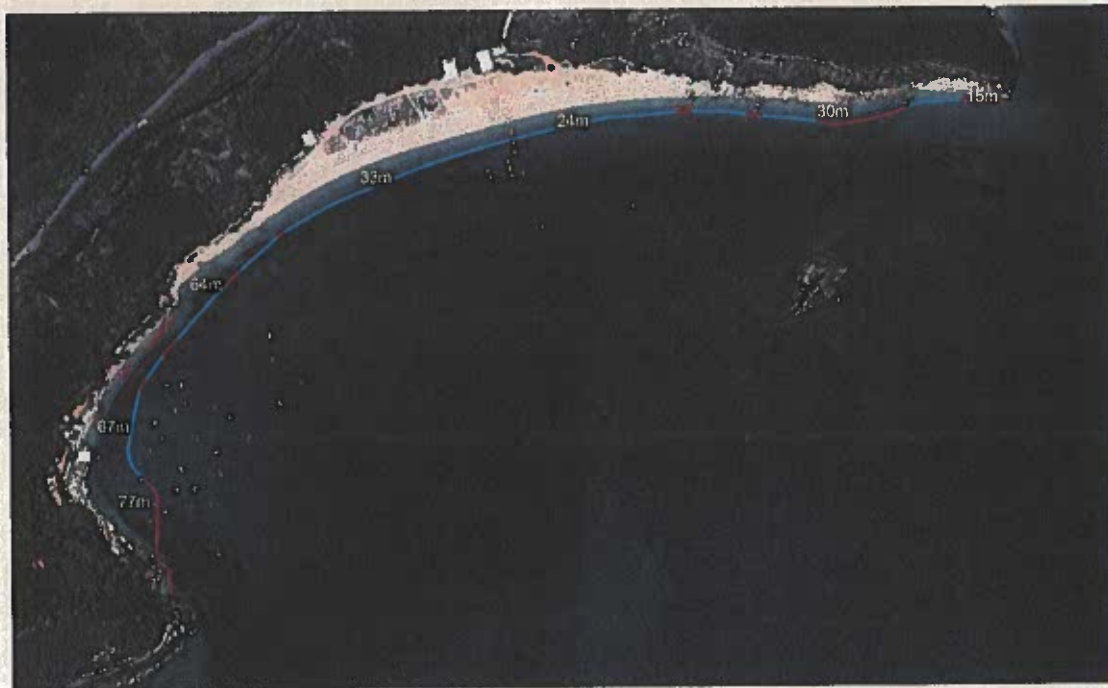
A conjugação do conjunto de fotografias históricas a que se teve acesso permitiu estimar a posição da linha de costa em alguns sectores onde existiam pontos de referência, e traçar a posição mais avançada da linha de costa ao longo de toda a baía. Com base nessa linha de costa correspondente à fase mais prográdante e na linha de costa recente, foi possível estimar o recuo ocorrido (figura 5).

Figura 5 – Troços a vermelho identificados nas fotografias históricas; troços a azul, inferidos. Os valores dizem respeito ao recuo estimado para a linha de costa desde o início do século passado.

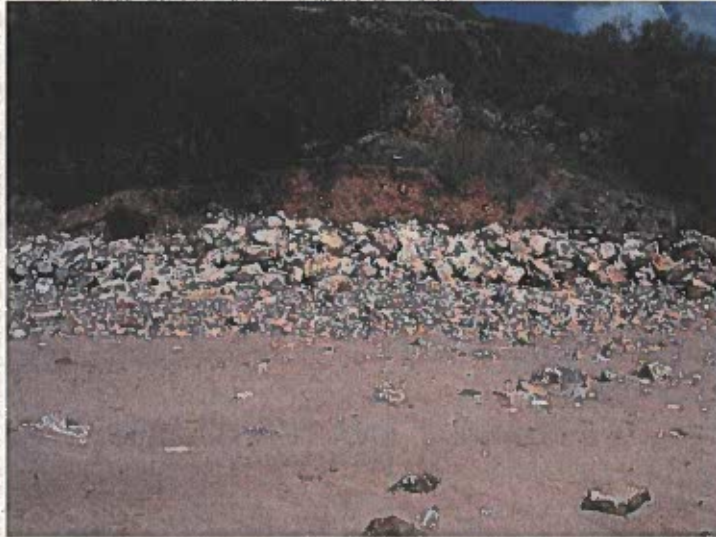
Figura 6 – Erosão costeira em depósitos de vertente. O sopé da escarpa de erosão encontra-se protegido por um pequeno enrocamento e, à frente do enrocamento, encontra-se uma praia de calhau rolado parcialmente coberta por areia.

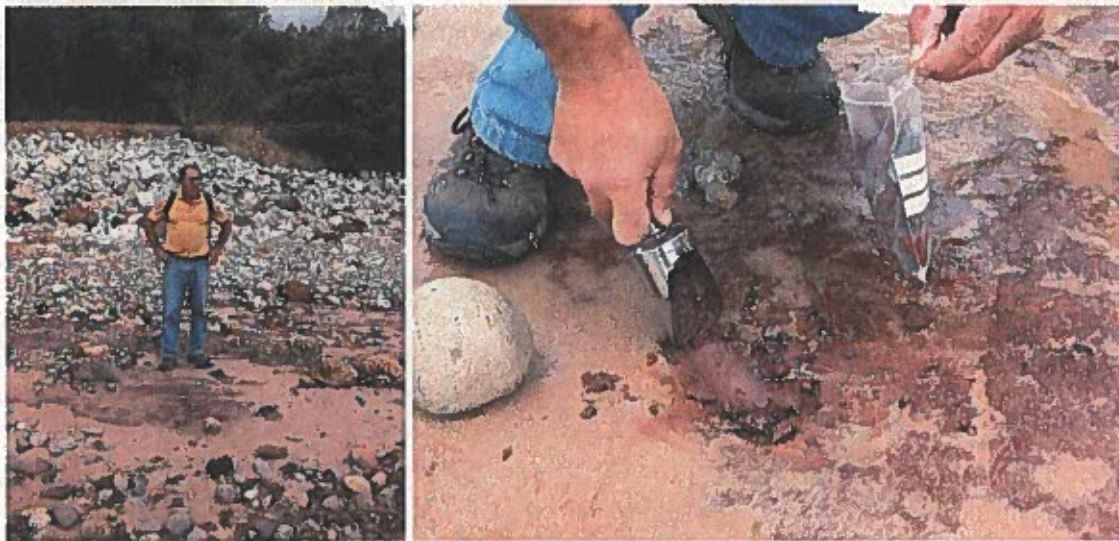
Esta ocorrência resulta da erosão costeira e a sua origem deve-se ao desaparecimento da areia que cobre a pequena plataforma de erosão marinha existente na base da falésia, levando à exposição das rochas mesozóicas na zona entre-marés (figura 7).

Figura 7 – Bancada argilosa, localizada na zona intertidal, sujeita à acção erosiva das ondas e correntes (imagem da esquerda); Pormenor da unidade argilosa sujeita à erosão marinha (imagem da direita).

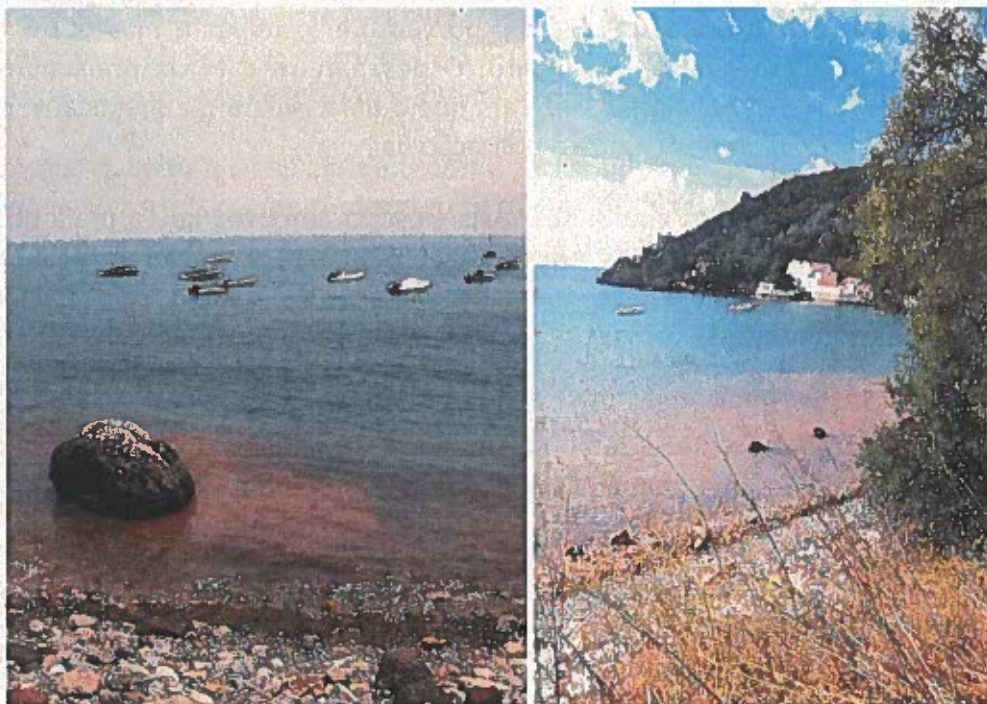
Contrariamente às rochas carbonatadas e areníticas que, ao se desagregarem, não têm impacte na qualidade das águas, a acção erosiva do mar sobre as bancadas argilosas, de cor acastanhada, leva à formação de uma pluma de sedimentos finos, que torna a água turva (figura 8).

Figura 8 – Pluma de sedimento argiloso, em primeiro plano, contrastando com as águas lípidas do Portinho, em fundo. Este fenómeno de degradação da qualidade da água da praia, usualmente associado ao transporte de carga sólida pelas ribeiras, apenas quando chove, ocorre, neste local, durante todos os ciclos de maré, retirando transparência à água e carreando sedimento fino para a baía.

Este processo, diminui significativamente a qualidade visual da água, através do aumento da turbidez, contribuindo para a dispersão de finos no fundo da baía. Acresce que o fenómeno, estando directamente ligado ao ciclo de marés, ocorre duas vezes por dia.

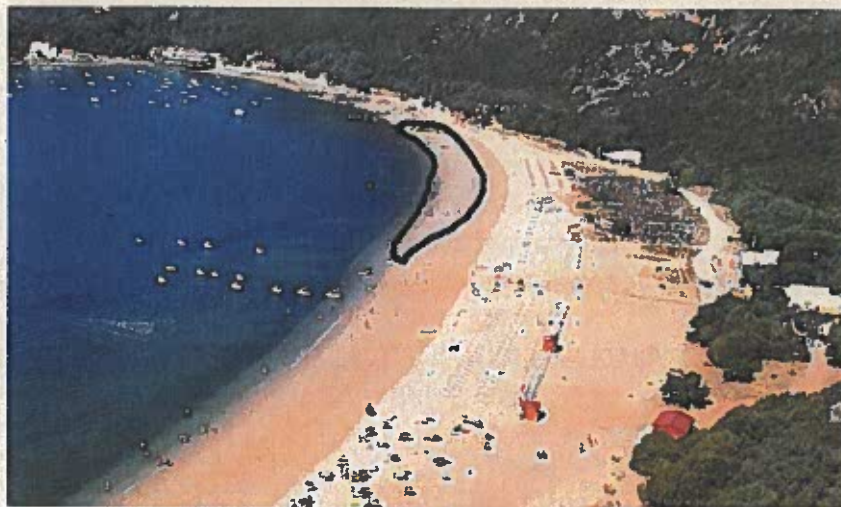
O incremento da dimensão dos sectores costeiros ocupados por calhaus é notório. Na zona entre o Portinho e a praia do Creiro, a areia na zona entre marés é já escassa. Na parte oeste e central da praia do Creiro, a presença de calhaus na face da praia é já frequente, verificando-se uma tendência para o incremento da área ocupada por calhaus, o que acarreta um impacte muito negativo para a utilização balnear da baía (figuras 9 e 10).

Figura 9 – Mancha de calhaus na zona intertidal, parte oeste da Praia do Creiro ⁽⁴⁾.

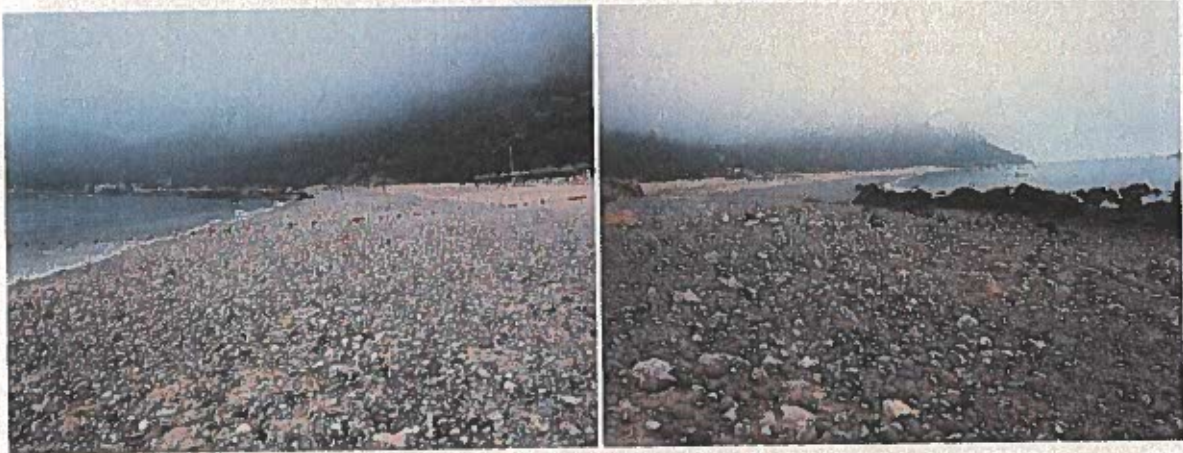
Figura 10 - Mancha de calhaus ocupando a quase totalidade da Praia do Creiro.

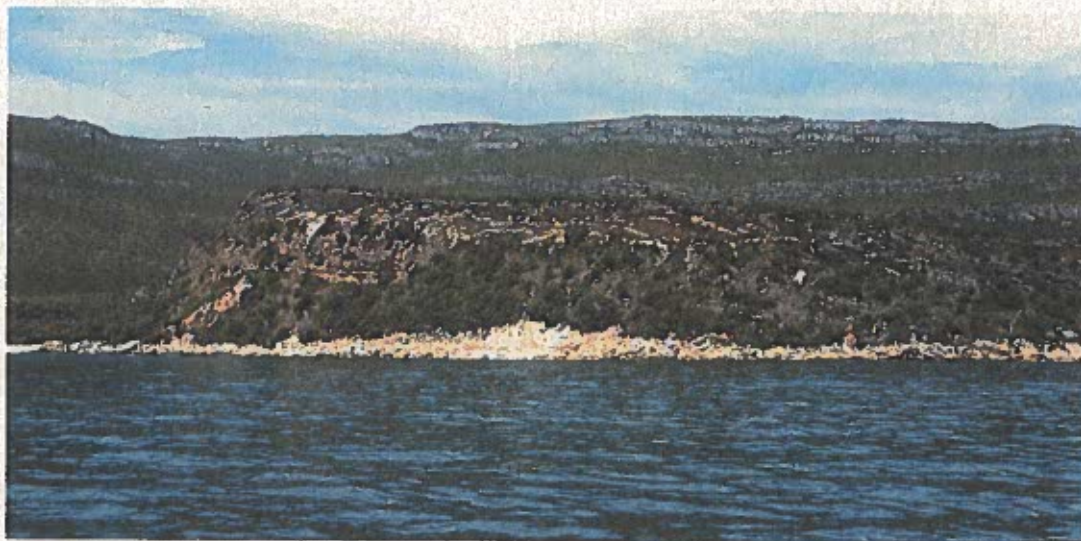
No entanto, nas fotografias tiradas na década de 30 a acumulação eólica é já observável. A duna parece ter atingido a sua máxima dimensão nos anos 50 (figura 12), e o seu desaparecimento, ocorrido já na presente década, será o resultado de um processo erosivo iniciado pós 2000 (figura 13).

Figura 13 – Imagem recente da zona do Monte Branco, evidenciando a completa ausência de dunas

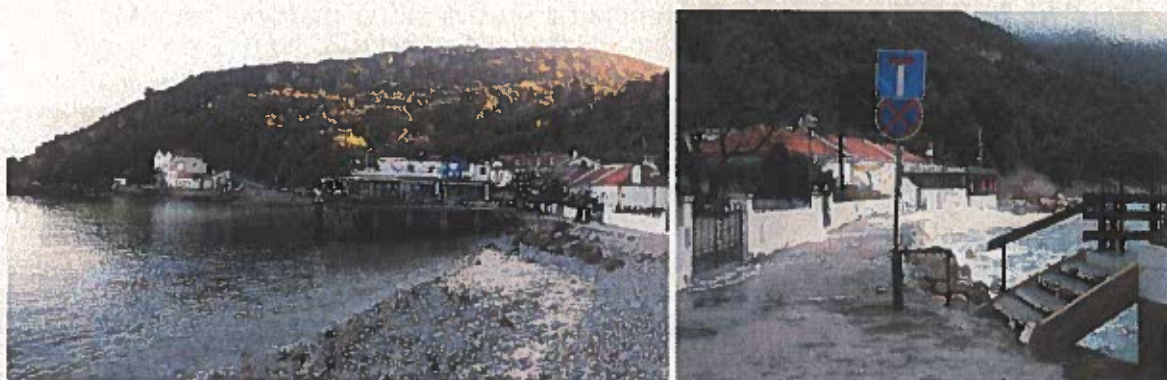
Figura 14 – Caminho de acesso ao restaurante o farol. Na preia-mar o mar atinge a base da estrutura de protecção e, durante os temporais, é comum a água galgar a infra-estrutura, pondo em causa a integridade da mesma e das construções aí existentes. De notar que o restaurante Galeão (na imagem da esquerda), que nos anos cinquenta se encontrava construído sobre areia de praia, se encontra hoje sobre estacas devido ao recuo da linha de costa verificado no Portinho.

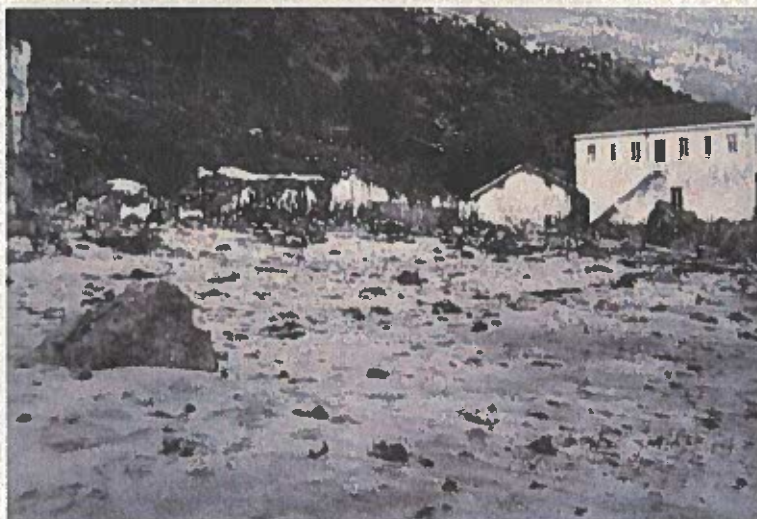
A desadequação do local para a construção cedo ficou demonstrada, sendo que as primeiras construções aí instaladas, por serem desprovidas de protecção, terão sido significativamente atingidas pelo furacão dos anos 40 (figura 15).

Figura 15 – instalações dos socorros a náufragos, em fundo, e aspecto da destruição do furacão de 40 nas construções existentes na praia⁽⁵⁾.

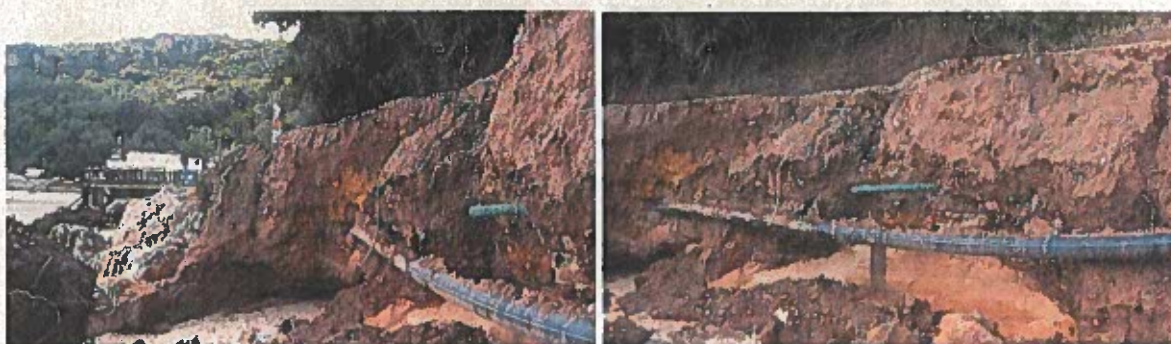
Com o progressivo recuo da linha de costa e o desaparecimento da praia de areia, o acesso à zona do Creiro terá ficado muito dificultado. Foi então construído um caminho sobre um aterro realizado na base dos depósitos de vertente e nas restantes manchas da areia de praia. No entanto, e pelo facto da tendência erosiva se ter mantido, esta infra-estrutura colapsou (figura 16).

Figura 16 – Erosão do aterro construído para dar acesso à zona do Creiro, tendo ficado exposta a canalização da água⁽⁷⁾.

Como resposta a esta situação, procedeu-se à instalação de um novo enrocamento, existindo hoje uma protecção de rocha, quase contínua, desde o restaurante o Farol até ao início do actual areal da baía (figura 17).

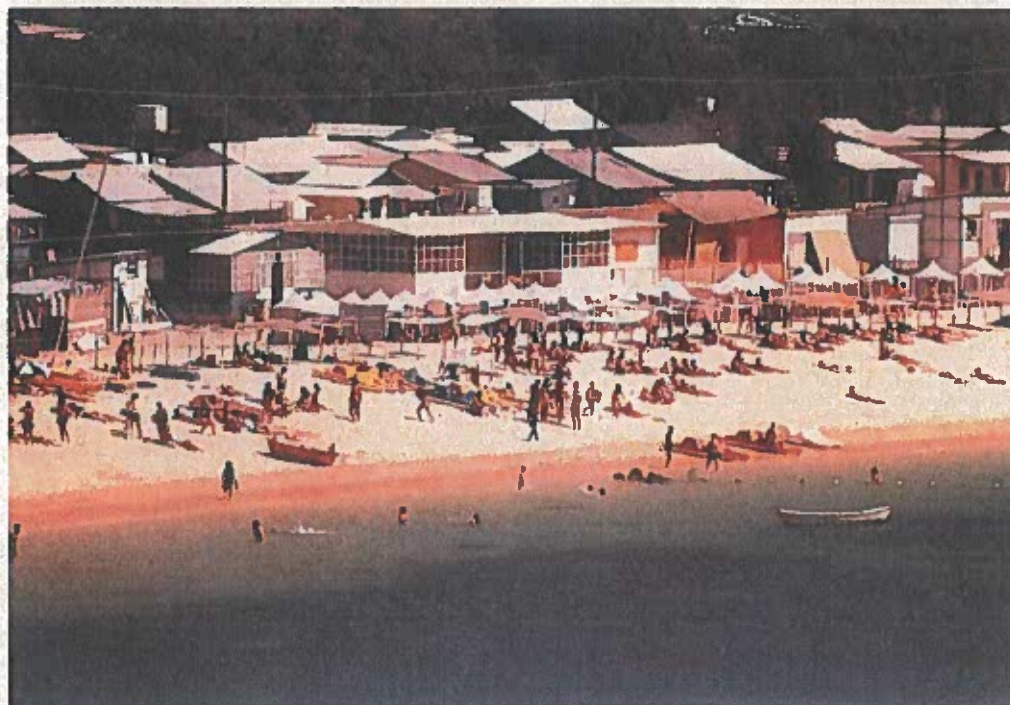
Figura 18 – Ocupação desregada sobre o areal do Creiro nos anos 80 ⁽⁵⁾.

No entanto, esta ocupação deixou um problema ambiental significativo que perdura até aos dias de hoje, uma vez que a demolição efectuada não retirou as fundações das habitações.

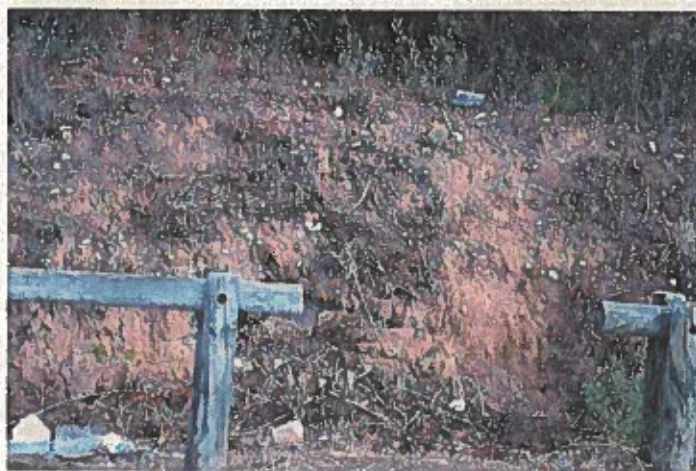
Mas, sobretudo depois das intervenções efectuadas nas encostas (uma estrada de acesso à praia e seis parques de estacionamento asfaltados), que levaram à formação de pequenos taludes, deixando as encostas argilosas ficarem expostas (figura 19), e com a formação de caleiras e canais para a condução da água pluvial, a carga sólida transportada pela água das chuvas que chega à praia é maior.

Figura 19 – Taludes gerados com a construção do parque de estacionamento.

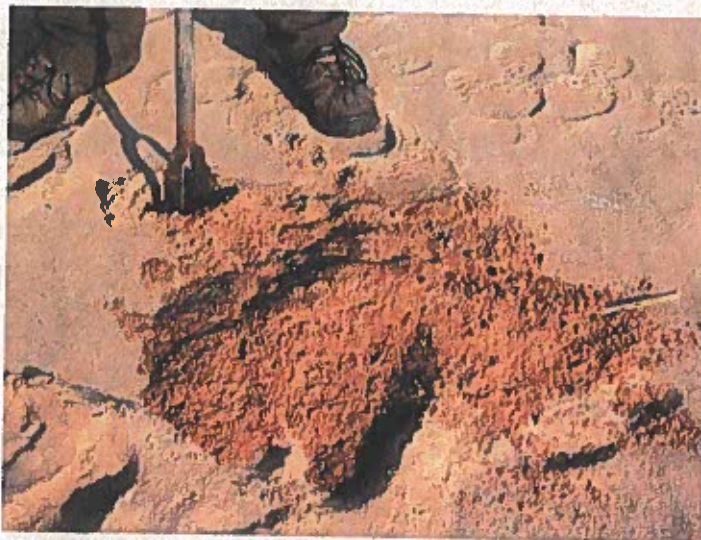
Como consequência, a água que se infiltra nas areias de praia e das dunas, tende a colmatar a porosidade existente, diminuindo assim progressivamente a capacidade de absorção e a percolação de água nas areias. A areia da praia passa a funcionar como um filtro sendo que, em resultado da infiltração desta carga sólida, a areia deixa de ser “limpa” e branca, passando a um substrato de areia argilosa com uma cor acastanhada/avermelhada (figura 20).

Figura 20 – Diferença de cor e tonalidade entre a areia lavada e a areia argilosa, recolhida com um trado.

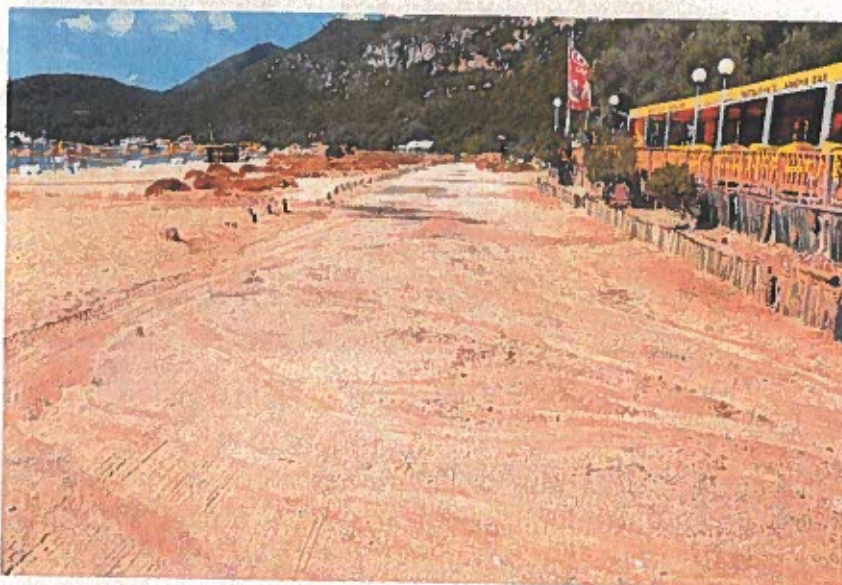
Este problema é particularmente preocupante na Praia do Creiro, junto ao acesso do Parque de estacionamento. A água contendo argila, desce a encosta e procura o caminho mais fácil para o mar. Mas aqui, surge um novo problema associado a um ordenamento incorrecto. A construção de uma estrada paralela à costa, em brita calcácea, na parte mais interior da praia, e que se encontra a uma cota inferior às dunas e à berma de praia, faz com que a água não encontre um caminho fácil para o mar (figura 21).

Figura 21 – Efeito negativo da estrada do Creiro na drenagem das águas pluviais, fazendo aumentar a secção de contacto com a praia e incrementando, dessa forma, o impacte das argilas na areia da praia.

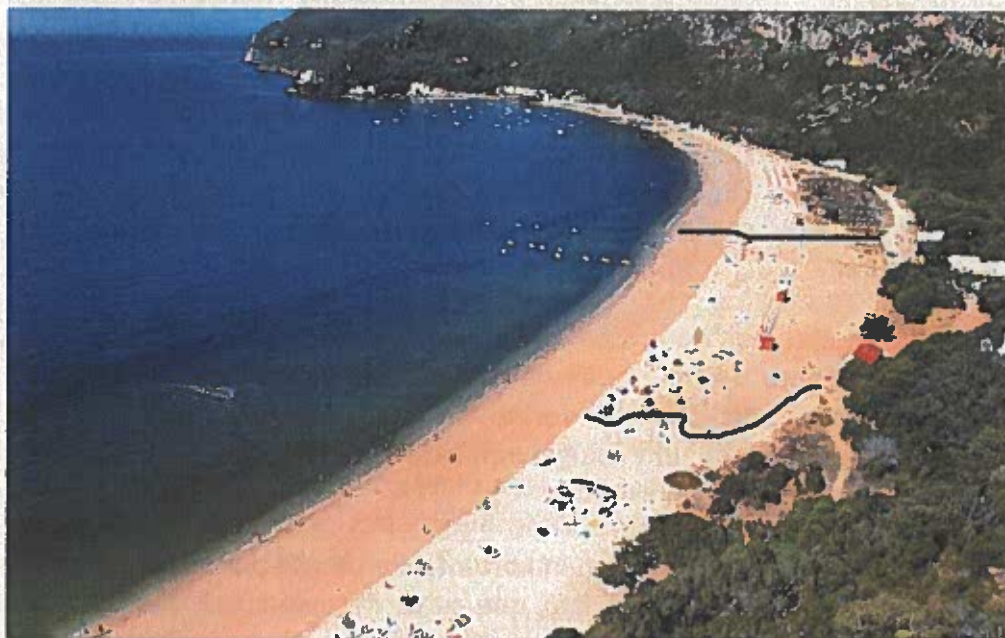
efectuava preferencialmente por um canal, a água tende a espalhar-se por uma maior frente de praia, incrementando, o impacte negativo (figura 22).

Figura 22- Praia do Creiro – Linhas a negro indicando a zona de espalhamento do sedimento argiloso proveniente das encostas ⁽⁴⁾.
