## Memorando

**Assunto:** Proposta de Resposta/Esclarecimento ao Pedido de Informação ao Pedido de informação – Petição n.º 28/XV/1.ª - Salvar a muralha e a guarita do Baluarte do Livramento.

**Data:** 05/08/2022

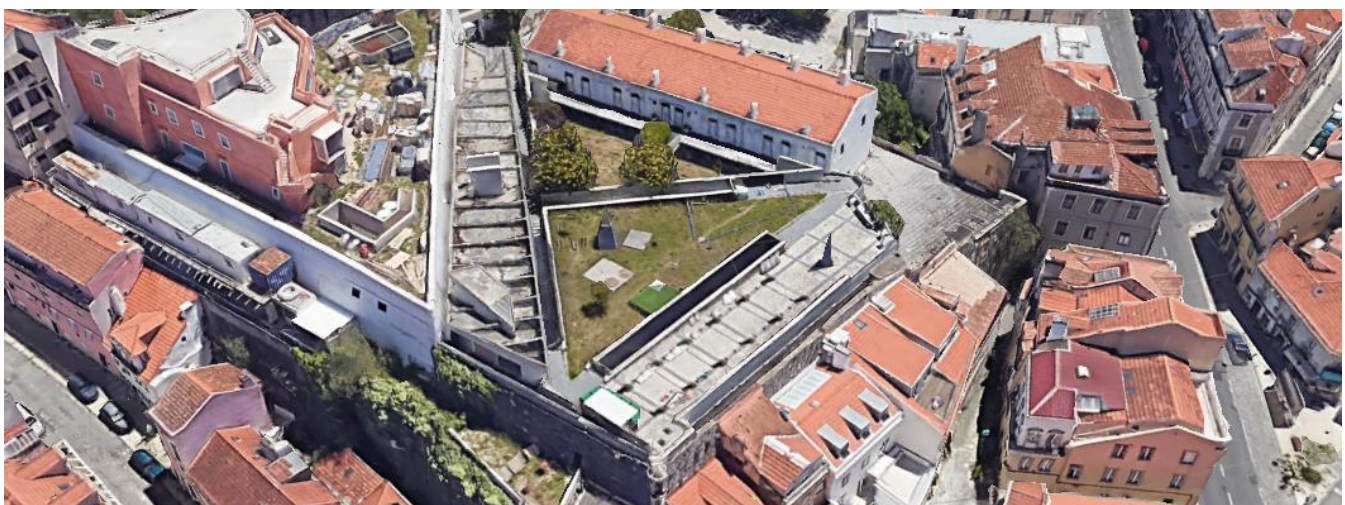
*Figura n.º 1 – Muralha Noroeste do Baluarte do Livramento (fachada orientada para a Rua da Costa e Rua Maria Pia)*

As Muralhas do Baluarte e a Guarita encontram-se em mau estado de conservação. Entraram em processo de progressiva decadência e ruína, pelo estado de abandono secular em que se encontra desde 1668, tendo o Baluarte sido militarmente desativado há cerca de 350 anos. O imóvel sofreu sucessivos acrescentos e mutilações durante cerca de 3 séculos, seja pelo domínio do direito privado de propriedade de alguns particulares, obtido abusivamente por usucapião e pela profunda alteração urbanística que ocorreu a partir da primeira metade do século XIX em Alcântara, arrasando uma parte substancial do conjunto militar fortificado, nos lados sudoeste e noroeste.

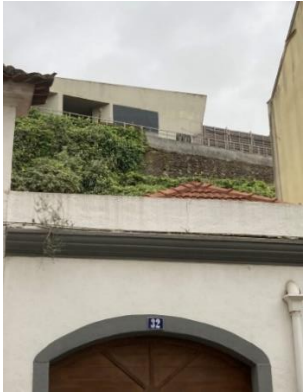
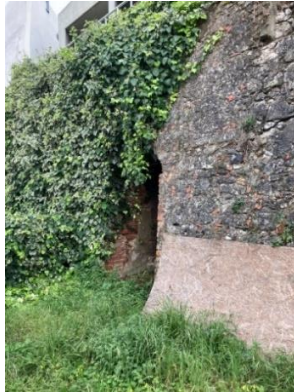
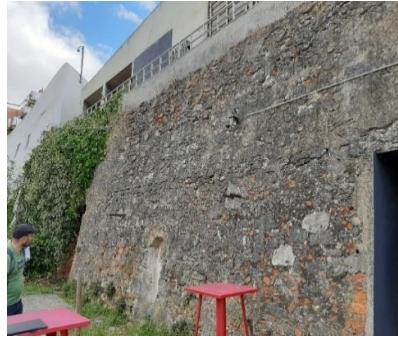
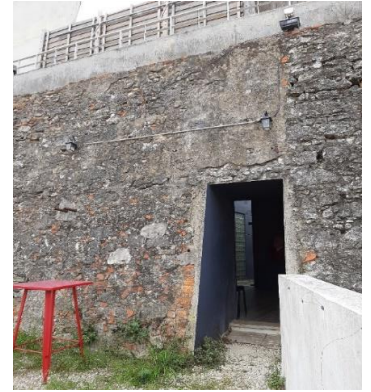
*Figura n.º 1A – Muralha Noroeste do Baluarte do Livramento*

Vista da Muralha  
Noroeste a partir da Rua  
da Costa

Estado de Conservação da Muralha Noroeste: Adulteração dos materiais de revestimento. Presença de novas construções sobre a muralha. Execução de aberturas no pano da muralha para acesso a serviço de esplanada do restaurante/bar. Evidência de existência de fissuras na muralha.

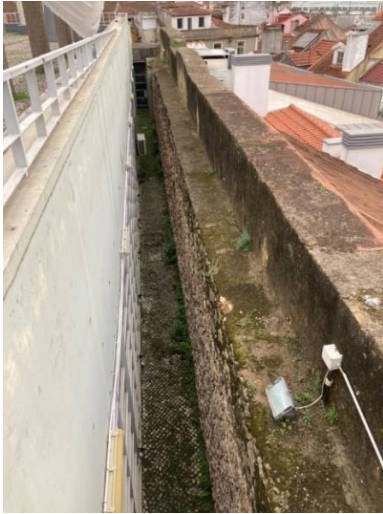
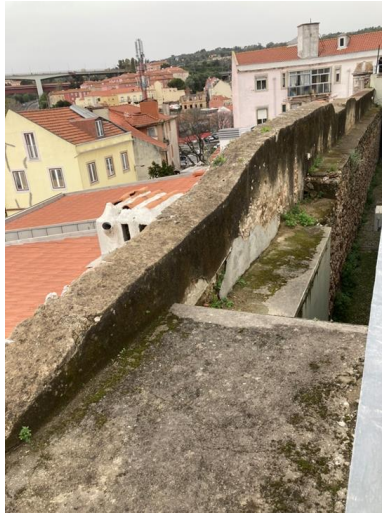
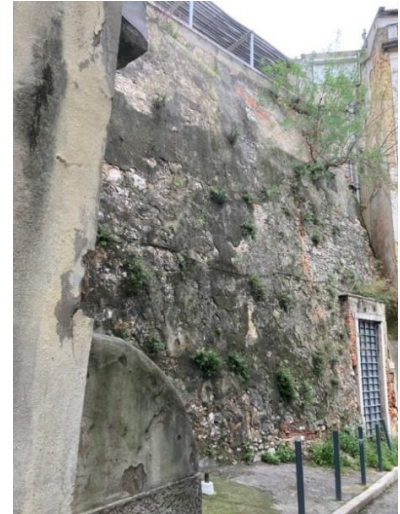
*Figura n.º 2A – Muralha Sudoeste do Baluarte do Livramento*

Vista da Muralha Sudoeste pelo interior do Baluarte com construção nova a montante da mesma

Estado de Conservação da Muralha Sudoeste: Adulteração dos materiais de revestimento. Apresenta desgaste do tempo, com fissuras. Novas construções sobre a muralha. Execução de aberturas/ acessos no pano da muralha. Ocorrência de infiltrações de águas residuais pluviais e de águas residuais domésticas com risco para a saúde pública.

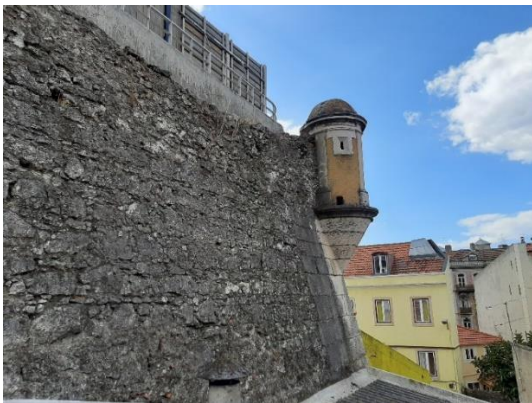
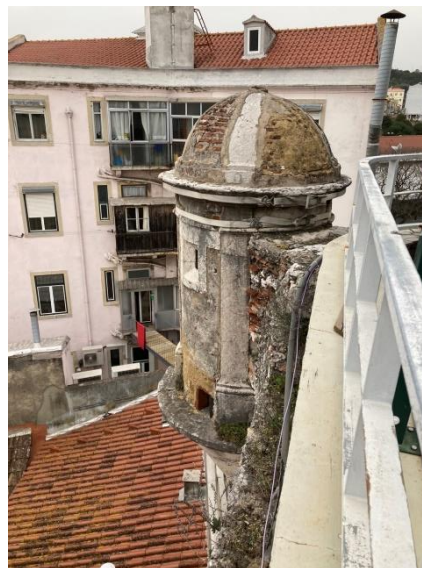
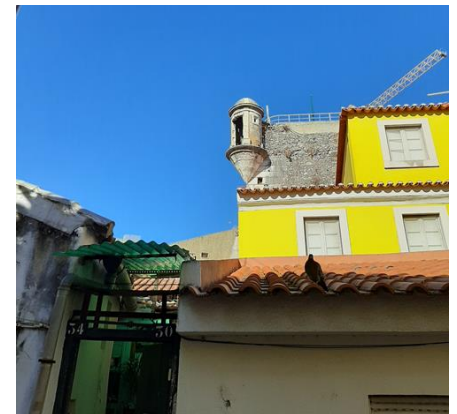
*Figura n.º 3 – Guarita do Baluarte do Livramento*

Guarita - Vista a partir do lado da Muralha Noroeste/Rua da Costa

Guarita – Vista a partir do lado da Muralha Sudoeste/Travessa do Livramento. Estado de Conservação da Guarita: Guarita em avançado estado de degradação, amarrada com cintas, com ocorrência de desprendimento de material sobre os telhados das casas. Risco de ruína provocando danos nas habitações e nos moradores;

Relativamente à guarita, dada a fragilidade estrutural que apresenta atualmente, e adotando o princípio da precaução, o ML propõe que este elemento singular seja retirado no início da empreitada – após a realização de um levantamento específico detalhado e a catalogação de todos os elementos que o compõem – e reposto no final dos trabalhos, já devidamente restaurado.

Em alternativa, no decurso da elaboração do projeto de execução, e com maior conhecimento do estado de conservação deste elemento, poder-se-ão eventualmente adotar soluções menos invasivas, como seja o seu escoramento e monitorização.

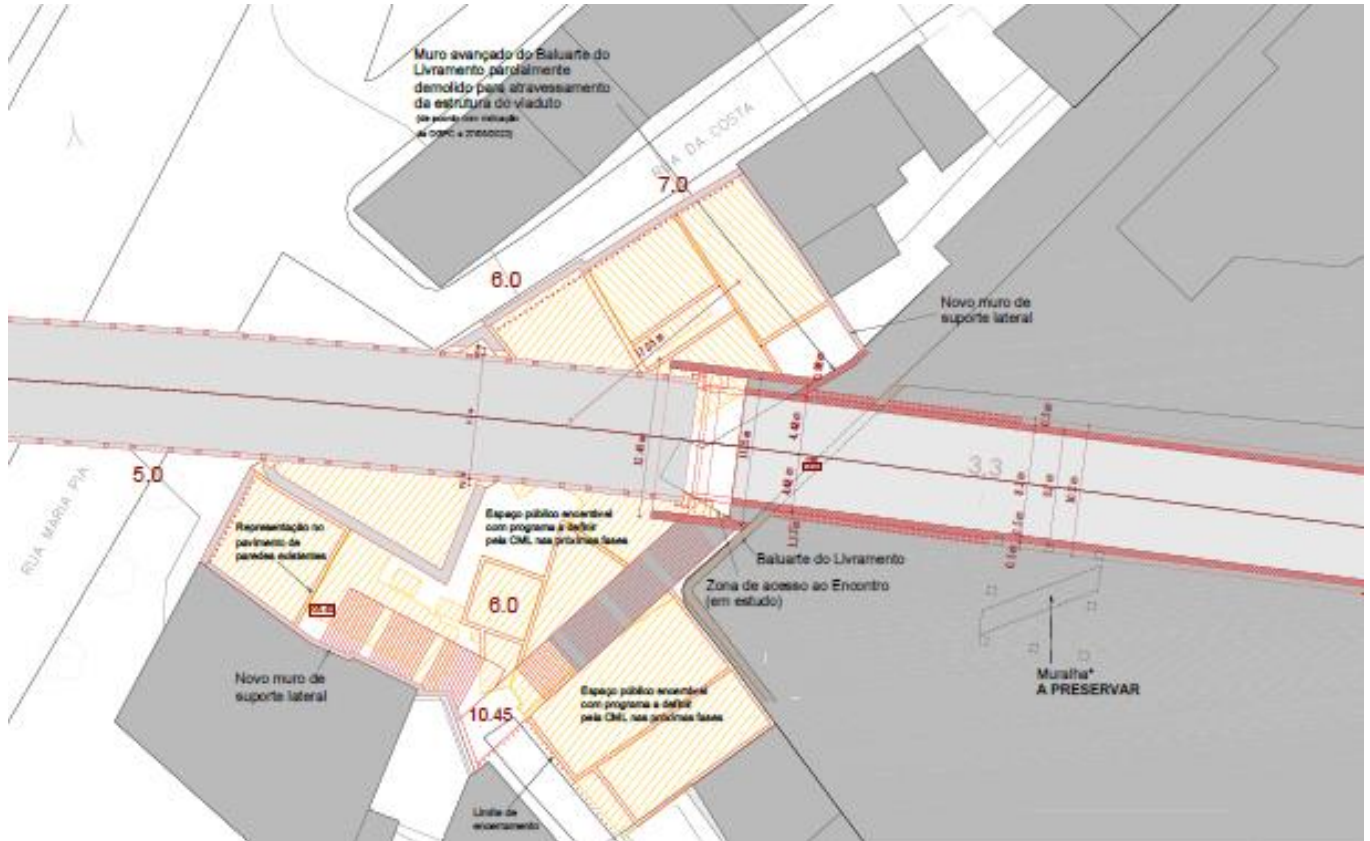
Figura n.º 4 – Planta - Transição Túnel/Viaduto no Baluarte do Livramento

Fixou-se a cota do túnel sob o Baluarte do Livramento, verificando-se que o túnel não passa através da muralha Noroeste do Baluarte, mas a uma cota inferior, isto é, a parte superior do túnel encontra-se abaixo da cota da base da muralha, ficando assim salvaguardado o plano de muralha Noroeste do Forte setecentista.

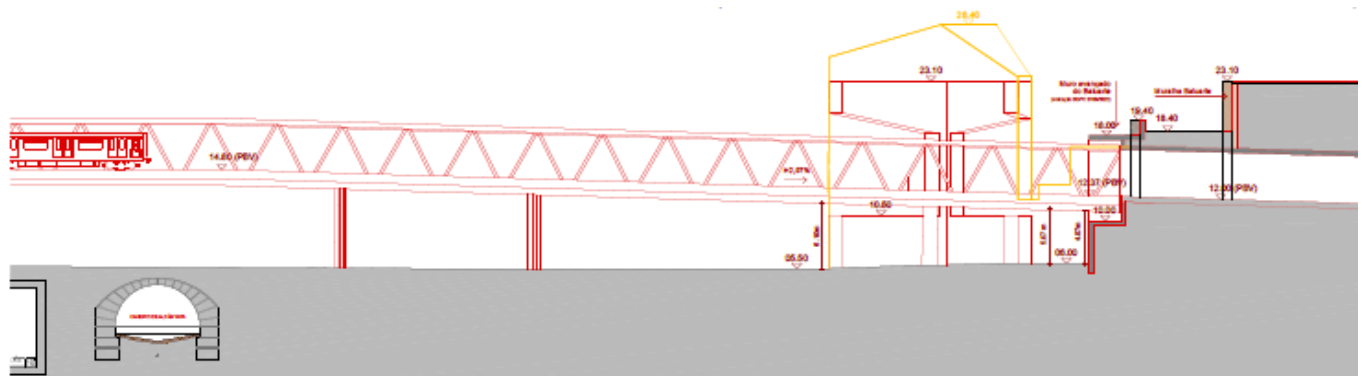
Figura n.º 5 – Perfil Longitudinal - Transição Túnel/Viaduto no Baluarte do Livramento

Todas as informações indiciam que o túnel atravessa o maciço rochoso do Cretácico (calcários compactos da “Formação de Bica” do Cenomaniano Superior). A confirmação desta caracterização geológica será atestada através de sondagens e estudos mais detalhados, a realizar em fase de projeto de execução e obra.
