ASSUNTO: Inquérito relativo ao incêndio em veículo pesado de transporte coletivo de passageiros no Túnel do Marão

ASSUNTO Processo de Inquérito n.º 9/2017 - Instaurado ao Incêndio em Veículo Pesado de Transporte Colectivo de Passageiros no Túnel do Marão em 11 de Junho de 2017

Processo de Inquérito n.º 9/2017

(Incêndio ocorrido em 11.06.2017, em veículo pesado de transporte coletivo de passageiros, no interior do Túnel do Marão)

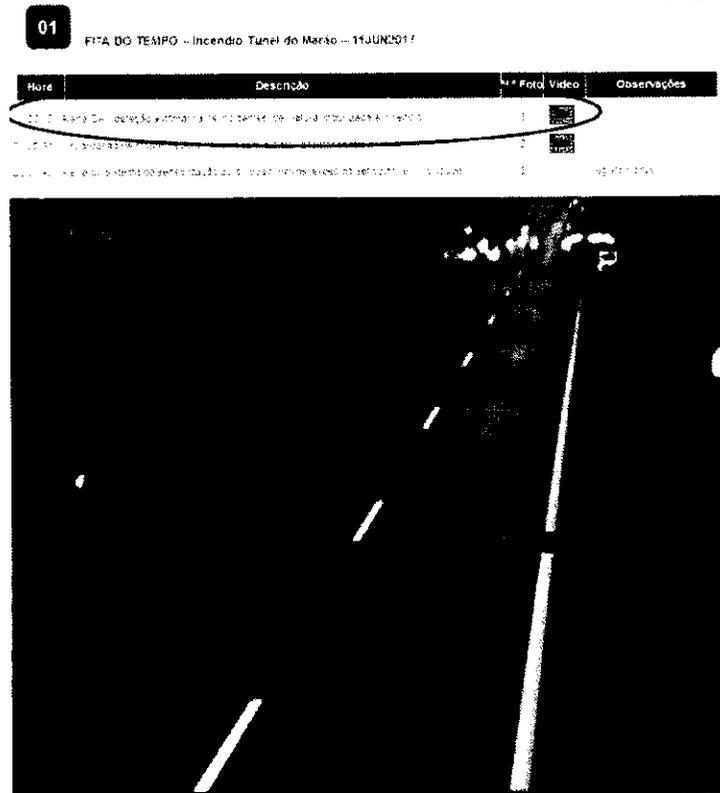
O incêndio do veículo de transporte de passageiros deflagrou no Túnel do Marão, Galeria Sul, Km 74.8, cerca de 1.8 km depois de entrar no túnel. A ocorrência foi detectada pelo sistema de detecção automática de incidentes (DAI), da IP, instalado no referido túnel, pelas 20:29:13 horas, já quando a viatura se encontrava imobilizada, conforme o registo da fita de tempo do sistema de vídeo, implementado na referida infraestrutura (Imagem 5).

Imagem 5: Alerta DAI (deteção automática de incidentes) de viatura imobilizada e incêndio

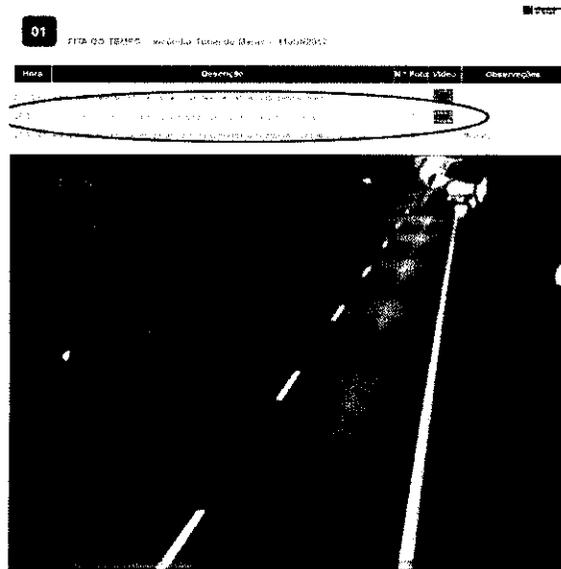
Nesta ocorrência, de acordo com as imagens fornecidas, pela IP assiste-se pelas 20:30:31 horas à execução do dispositivo de primeira intervenção, por parte do condutor, **utilizando numa primeira fase um extintor portátil (Imagem 7)**, depois de descarregar o primeiro, **numa segunda fase, o condutor utilizou o segundo que também tinha dentro da viatura. Em momento algum, o condutor do veículo sinistrado utilizou os meios de primeira intervenção disponíveis no Túnel.**

Imagem 7: Visualização de motorista do autocarro com extintor a tentar controlar incêndio.

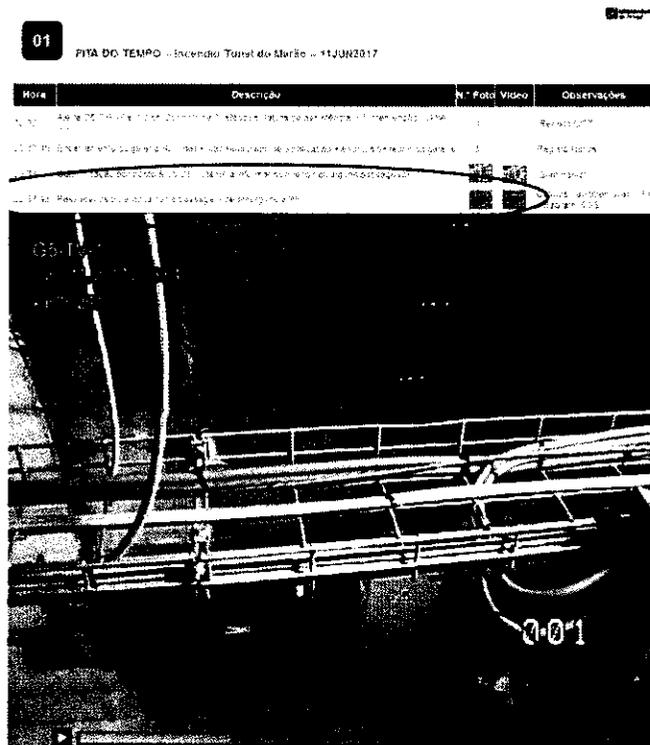
A evacuação e o encaminhamento dos passageiros e do condutor do veículo sinistrado, desde o local sinistrado foi efectuada para a passagem de emergência P5, onde aguardaram, como exemplo, se pode verificar na Imagem 14, até à chegada dos elementos com responsabilidades ao nível do apoio à evacuação, no Plano de Emergência Interno, nomeadamente a chegada das equipas UMIA IP, da GNR ou dos Bombeiros, conforme o definido no procedimento estabelecido nas páginas 65 e 113 de 114, do referido Plano.

Imagem 14: Passageiros do autocarro na passagem de emergência P5.

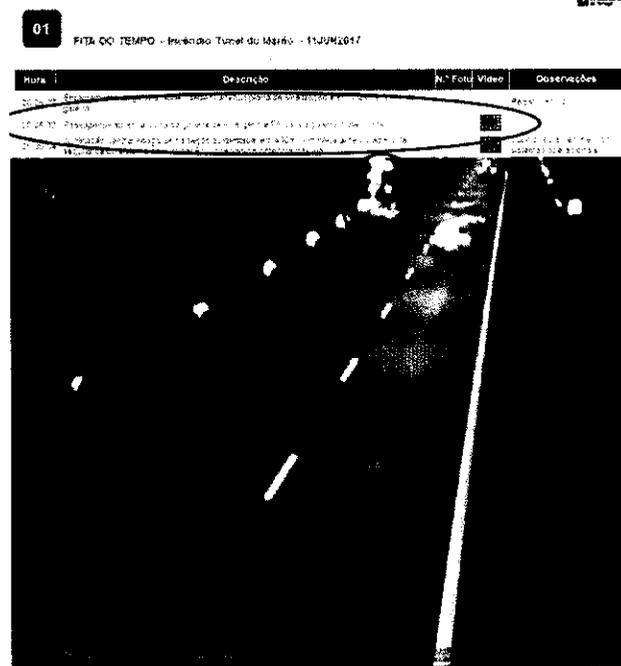
Na fita de tempo da IP, encontra-se o registo de evacuação dos utentes, que se encontravam na Galeria de emergência P5, para a galeria/túnel Norte, pelas 20:36:32, precisamente 5 segundos antes de se efectuar o encerramento da galeria Norte (20:36:27), desencadeado pelo Plano de Sinalização Eletrónica de fecho da Galeria. Para além de não ter sido acautelado pelos elementos, que tinham como função o apoio no local aos utentes, conforme o procedimento descrito no PEI do Túnel, através da intervenção da UMIA da IP, nomeadamente da sua evacuação para a galeria Norte, onde ainda circulavam veículos, como se pode ver na imagem 15. Esta decisão, sobre a operação destinada a garantir a evacuação ordenada, rápida e segura dos utentes, deveria ser articulada, após uma análise adequada da situação entre as equipas da UMIA presentes no local, o Centro de Controlo da IP e o Responsável de Segurança (RS) ou seu representante legal, como responsável do Plano, a forma, como se deveria processar a organização deste procedimento. O que nunca veio acontecer. Pelas declarações nos autos, dos intervenientes na ocorrência, **não foram verificadas, se estavam reunidas todas as condições de segurança, para que os utentes, pudessem fazer a sua evacuação, nessa galeria até ao exterior**, neste caso para o emboquilhamento sul, através da galeria norte, conforme os procedimentos descritos no PEI, para o acidente ocorrido na galeria Sul.

Imagem 15: Passageiros abrem a porta da galeria de emergência P5 para a galeria /túnel Norte

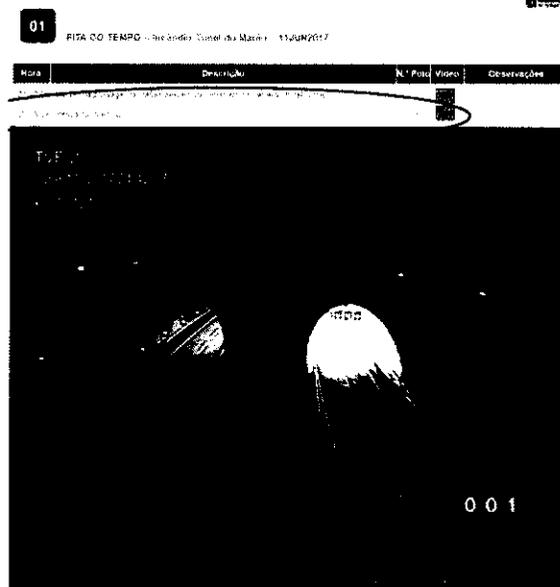
Apesar das equipas de segurança (UMIA) afetas ao Túnel, nomeadamente as que eventualmente poderiam encontrar-se, junto à saída da galeria Norte, ou nas suas imediações não estarem presentes. Esperava-se que alguém ligado à estrutura de segurança da IP e às forças de segurança (GNR), para o túnel, permitissem a receção dos utentes evacuados junto à respectiva saída. Na verdade, no momento da chegada dos utentes, pelas 21:42:37 horas, **não terá sido alvo de qualquer procedimento de confirmação de chegada aos mesmos**. Estes utentes, uma vez evacuados deveriam ser colocados num ponto de encontro ou de reunião, onde os mesmos, pudessem sentir-se seguros e estarem afastados do foco do incidente, ou de eventuais manobras de combate e intervenções de segurança, na infraestrutura ou veículo sinistrado. O que também não veio acontecer (Imagem 18).

Imagem 18: Saída dos passageiros /peões pelo emboquilhamento Poente do túnel Norte;

Além disso, **deveria ser um procedimento descrito no PEI, o de se fazer sempre, uma contagem dos utentes e o de comunicar possíveis ausências de utentes evacuados, aos elementos da equipa de segurança/Posto de Controlo.**

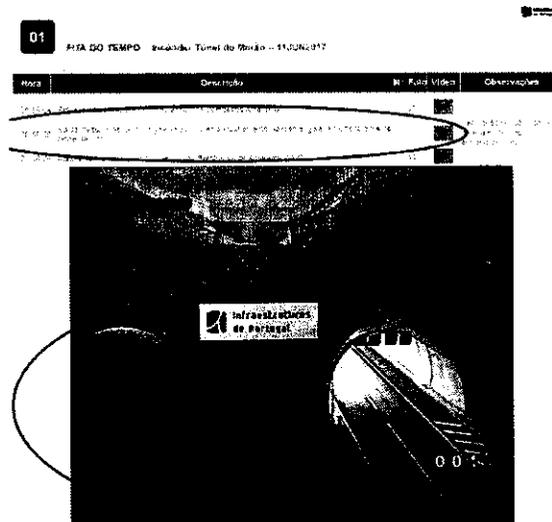
Imagem 20: Saída massiva de fumo da galeria Sul, no emboquilhamento Nascente; galeria Norte totalmente limpa de fumo.

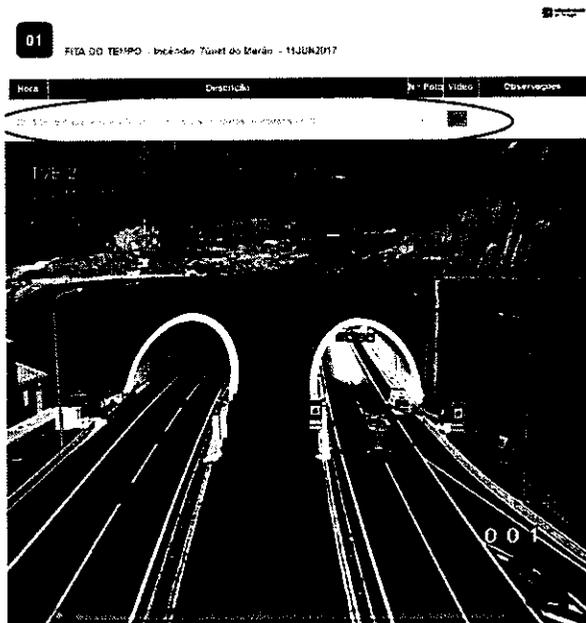
Imagem 28: Entrada na galeria Sul do 1º veículo, do CB de Amarante (VUCI03).

À chegada do primeiro veículo **ABSC04** e da **VUCI03**, não se encontrava ninguém da **UMIA** da **IP** para fazer o respectivo acolhimento. Não foi entregue por parte da **UMIA** qualquer tipo de equipamento de comunicações, de forma as equipas presentes no **TO**, pudessem comunicar com o Centro de Controlo de Tráfego da **IP**. A primeira viatura a chegar (**ABSC04**) esteve à espera da chegada da **VUCI03** cerca de um minuto. O **VUCI03** confirmou que a galeria sul estava totalmente desimpedida, fazendo visualmente o reconhecimento. De seguida as duas viaturas deram entrada no túnel (Imagem 28).

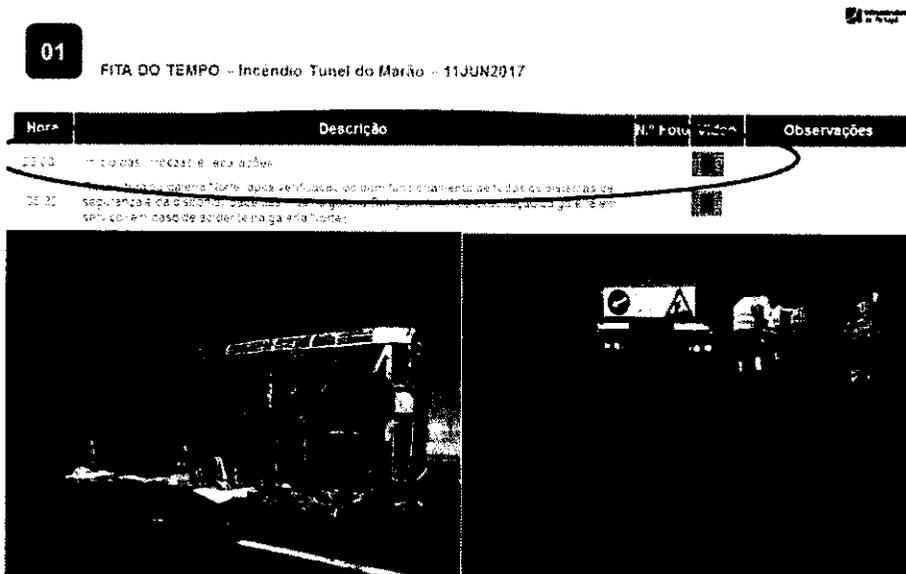
reparação e substituição, total de alguns componentes, dos equipamentos e sistemas de segurança, iluminação e comunicações instalados.

Imagem 34: Início das limpezas e reparações;
