Petição n.º 31/XI/1ª – Pela salvaguarda do edifício da Escola Superior de Artes e Design das Caldas da Rainha.

RELATÓRIO FINAL

*Higiene e Segurança do
Trabalho (HST)*

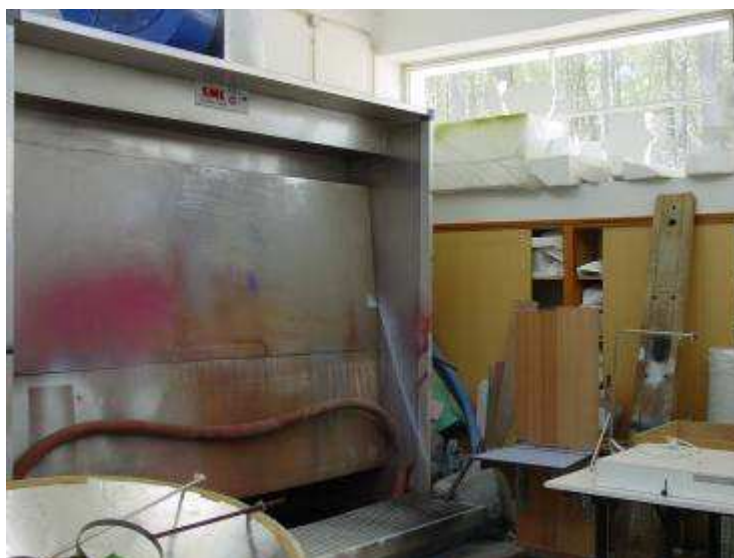
- As soluções adoptadas para os esgotos dos lavatórios são inadequadas, não garantindo a higiene do espaço.

- Quadro eléctrico aberto e não sinalizado.

- Falta de limpeza / higiene e arrumação.

- Remoção dos materiais que não são utilizados com frequência para um local de armazenamento contíguo, mantendo no laboratório só os que são necessários em cada aula e em armários apropriados.
- Colocação de lambrim lavável na zona do lavatório.
- Ligação dos esgotos dos lavatórios a caixas colectoras.
- Instalação de lava-olhos.
- Manter as portas dos quadros eléctricos fechadas e sinalizá-los devidamente.
- Limpeza e arrumação diária do laboratório.

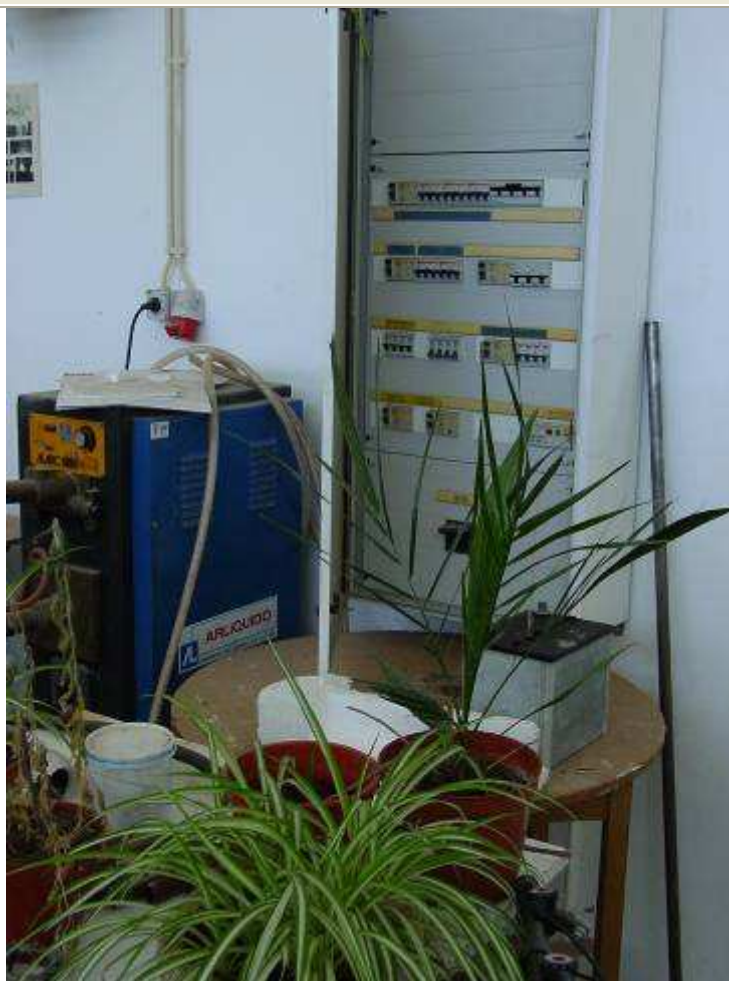
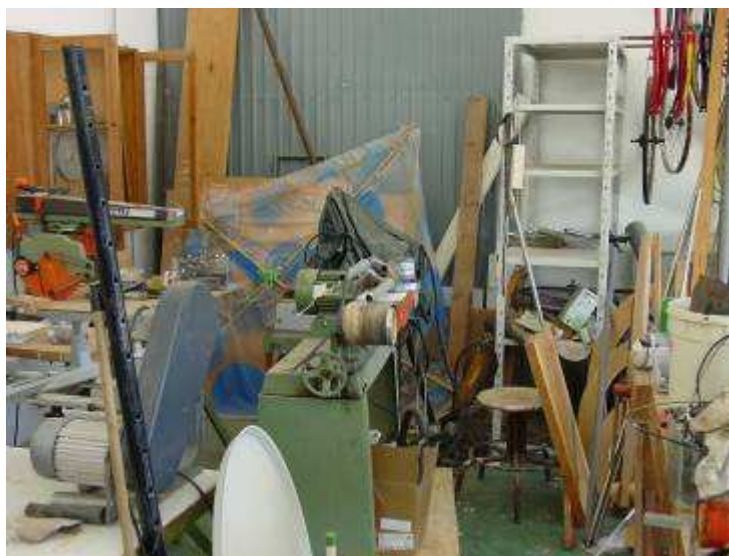
Local 2: Oficina de Projectos
(sala nº 17)

- Quadro eléctrico aberto e não sinalizado, com acesso obstruído.

- A arrumação do local é manifestamente deficiente, conforme se pode ver nas imagens. A mistura de equipamentos de trabalho (máquinas), com materiais resulta num efeito potenciador de risco de acidente.

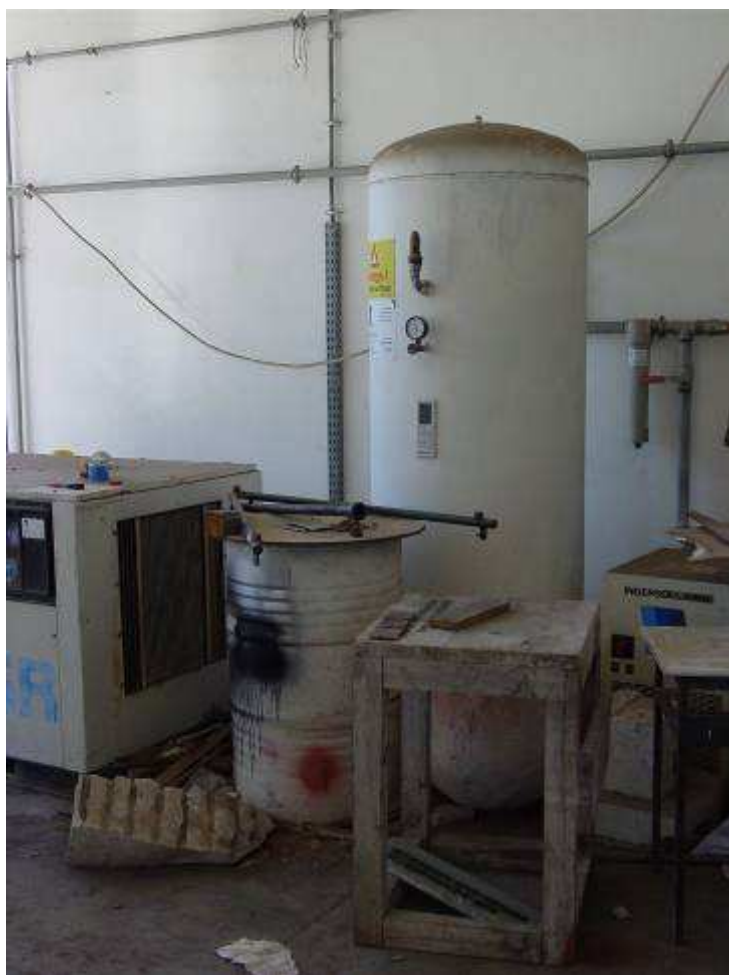
- Falta de calibração de manómetro e válvula de segurança.

- Pavimento com detritos de materiais.

- Remoção de todos os materiais que se encontram junto do compressor e criação de zona de protecção para este, com acesso reservado.

- Pintura da tubagem do ar comprimido de acordo com a respectiva norma.

- Licenciamento dos equipamentos sob pressão.

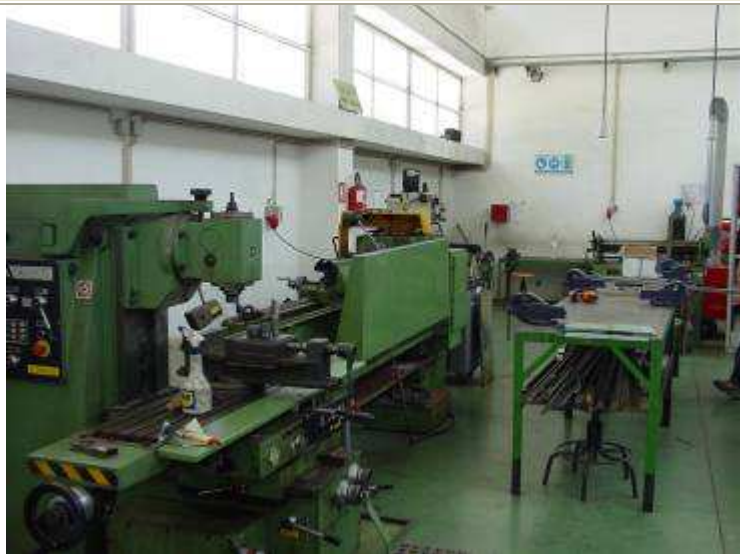
- As bancadas de trabalho estão demasiado próximas dos equipamentos, potenciando o risco de acidente.

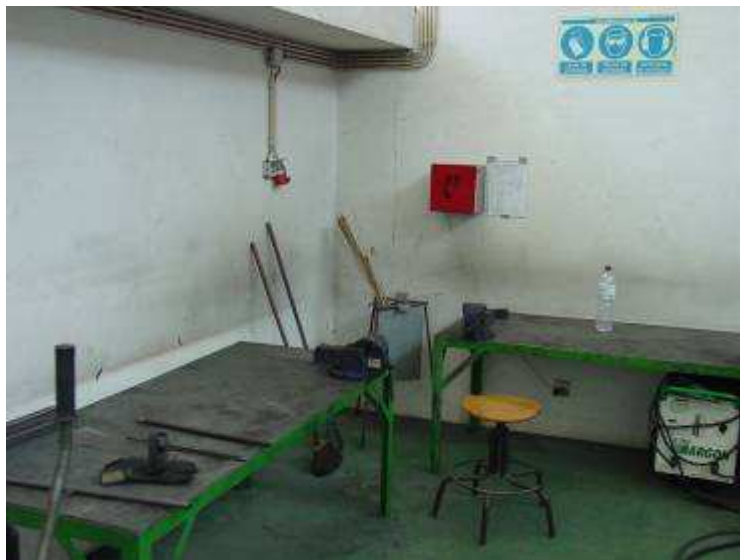
- Zonas de circulação demasiado estreitas, não garantindo, em certos casos, sequer uma unidade de passagem (UP).

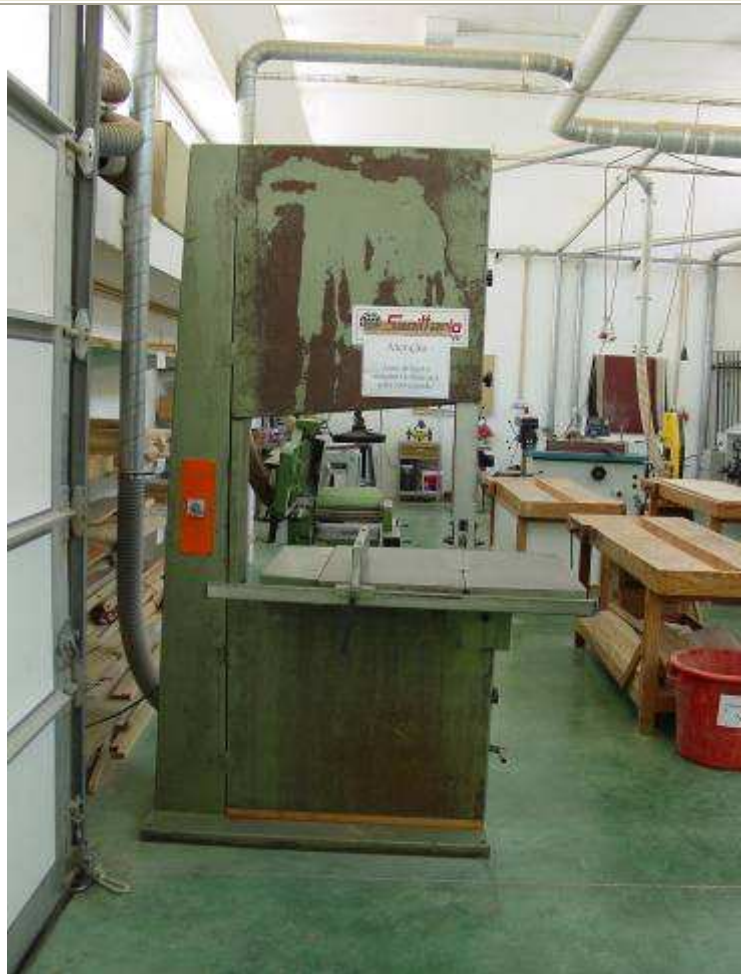
- Extintor instalado em local inadequado (atrás da porta).

- Quadro eléctrico sem sinalização e a servir de suporte a objectos diversos.

- Instalação de lava-olhos.
- Colocação de extintor em local de fácil acesso.
- Quadro eléctrico devidamente sinalizado e desobstruído.
- Limpeza e arrumação do espaço.

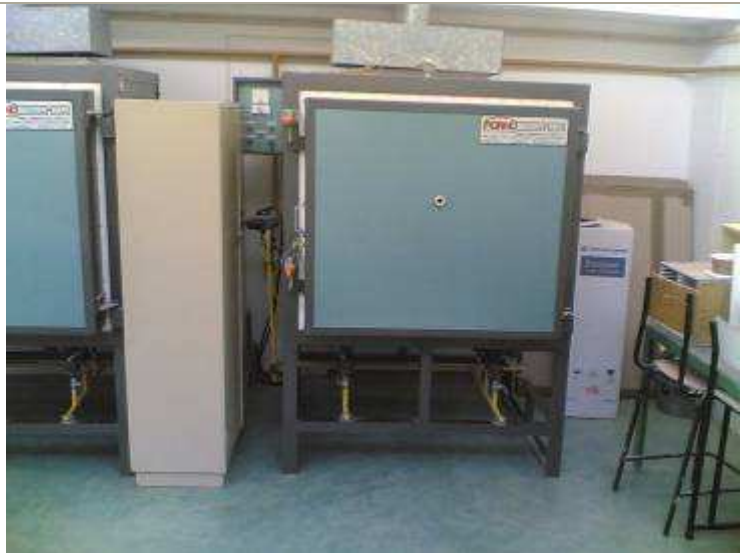
- Fios eléctricos soltos.

- Remoção dos materiais e equipamentos que se encontram a obstruir o acesso aos extintores.

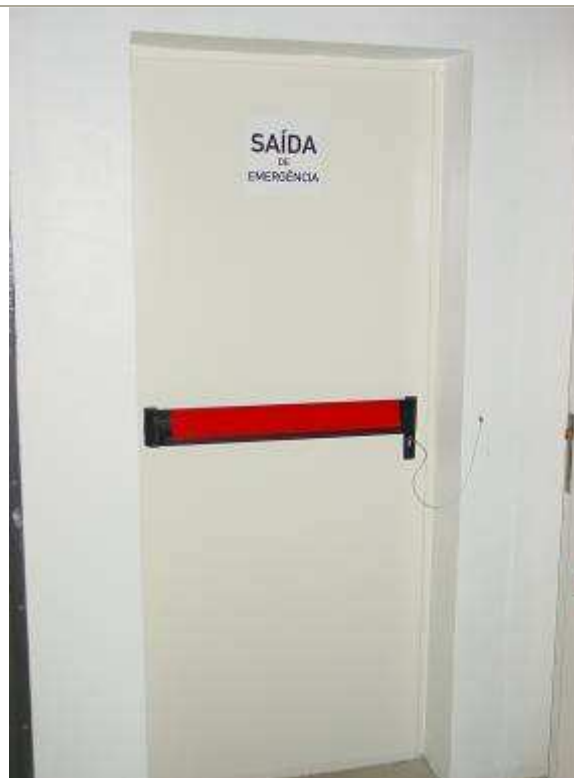
- Porta de emergência
fechadas à chave.

- Sistema de ventilação aparentemente inadequado, tendo em conta que são manipulados produtos que libertam vapores tóxicos.

-Preconcepção do sistema de ventilação, de forma a efectuar o varrimento da atmosfera de toda a sala.

-Remover a chave da fechadura da porta de emergência mantendo-a na possibilidade de abertura facilitada. Note-se que pode ser usado selo para fazer a função da chave. Este selo não permite abertura da porta de imediato, necessitando de um pouco mais de força para o quebrar.

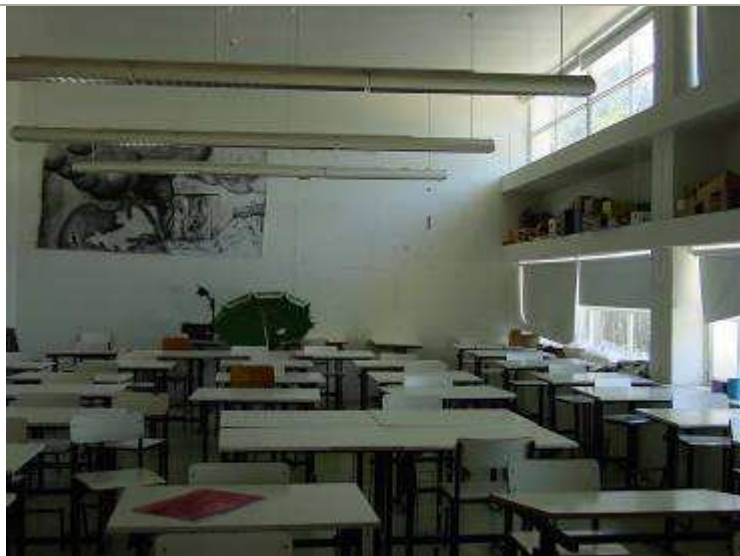
- Falta de iluminação sobre os quadros dificultando a visibilidade à noite.

- Instalação de luminárias sobre os quadros.

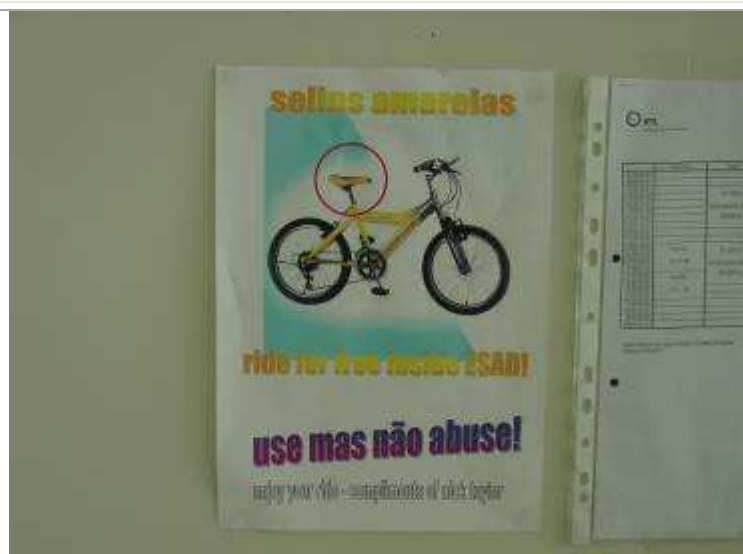
- Circulação de bicicletas nos corredores.

- Proibição da circulação de bicicletas no interior dos

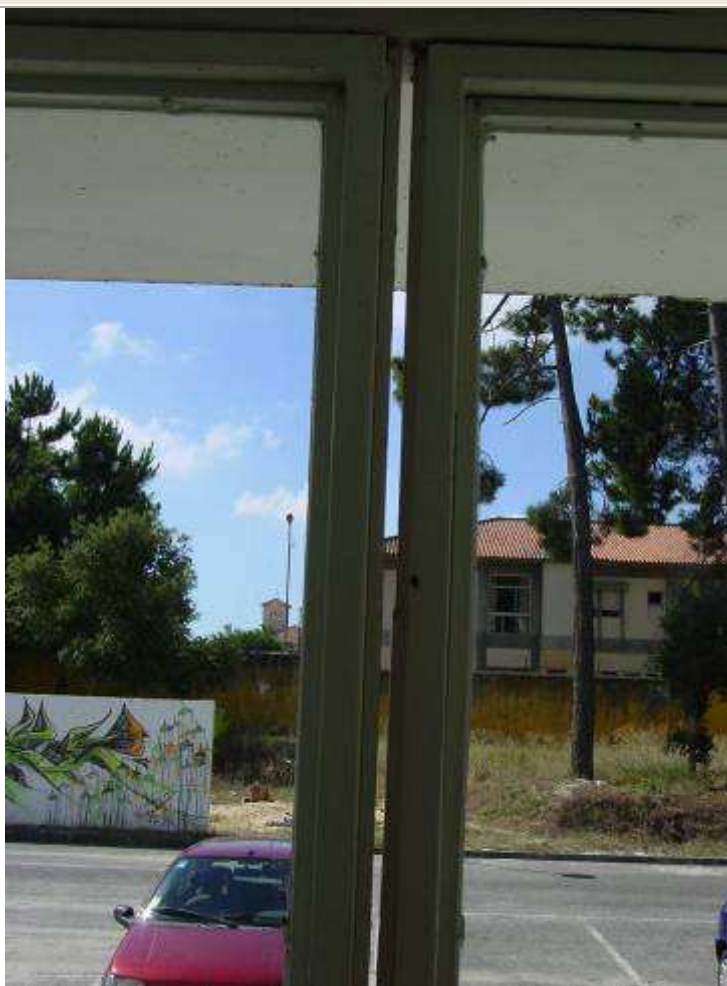
- Portas e janelas para o exterior com frestas demasiado grandes, criando desconforto no Inverno.

- Alteração / substituição das portas, de modo a não permitirem a entrada / saída de ar, de forma a manterem, no interior da escola, um ambiente térmico confortável.

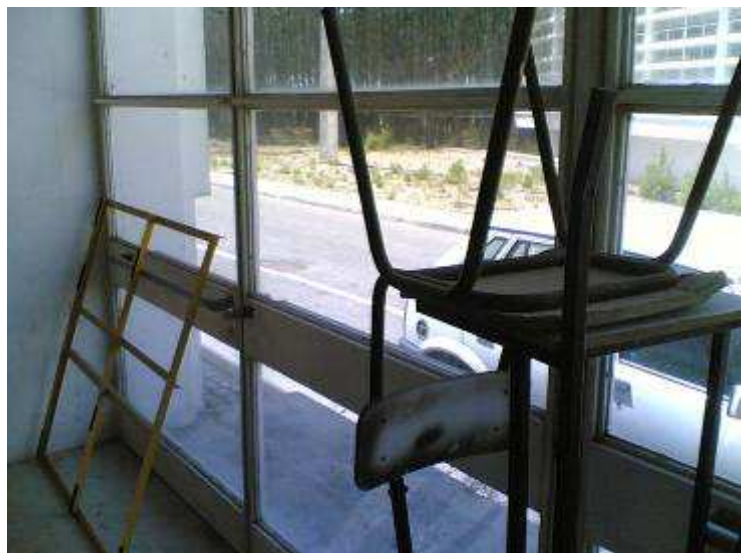
- Portas de saída de emergência para as exteriores obstruídas com diverso tipo de material.

- Desobstrução das portas de saída de emergência para o exterior e alteração das mesmas com aplicação de sistema de abertura fácil do tipo barra anti-pânico.

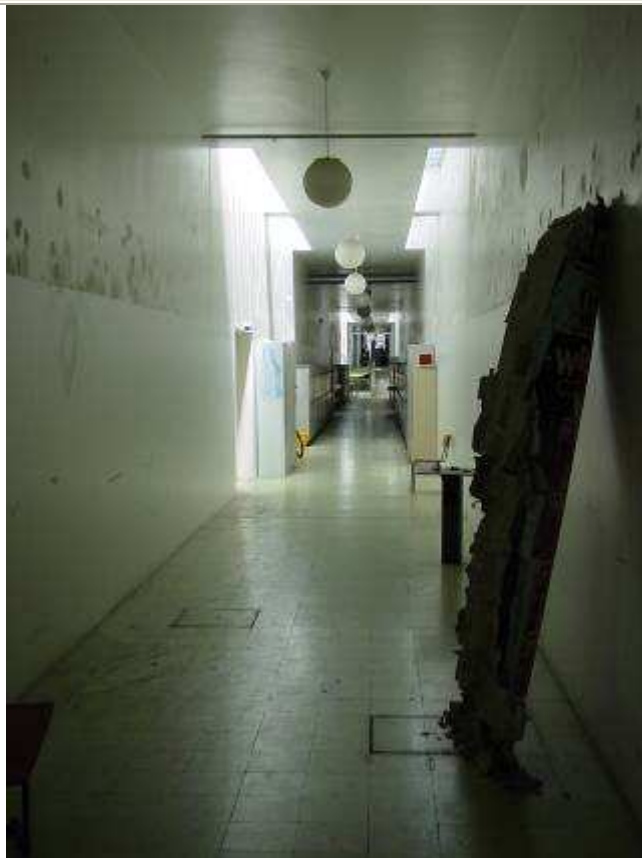
- Ocupação dos corredores com exposição de trabalhos de grandes dimensões, constituindo um risco acrescido em situações de emergência pelo facto de diminuírem as unidades de passagem para as quais os corredores foram dimensionados.

- Criação de espaço próprio para colocação dos trabalhos de grandes dimensões, de modo a que possam ser apreciados por todos, sem que obstruam a circulação dos utentes da escola e comprometam a segurança dos mesmos em caso de evacuação.

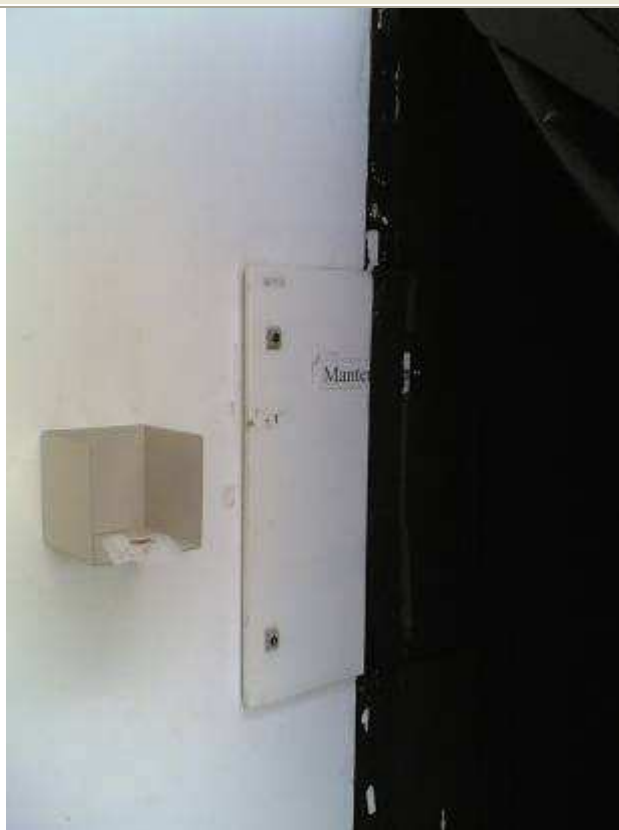
- Quadro eléctrico pintado, o que dificulta a sua identificação. Note-se que se trata de uma instalação técnica.

- Pintura do quadro eléctrico com pintura normalizada e devidamente sinalizado.

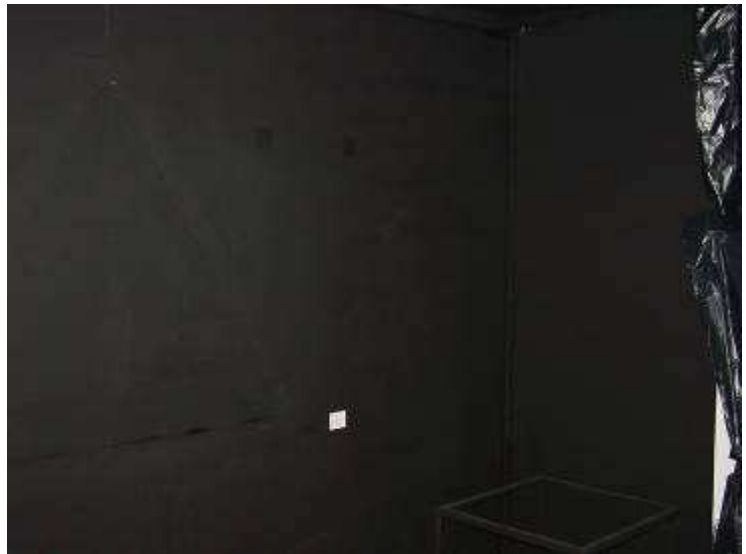
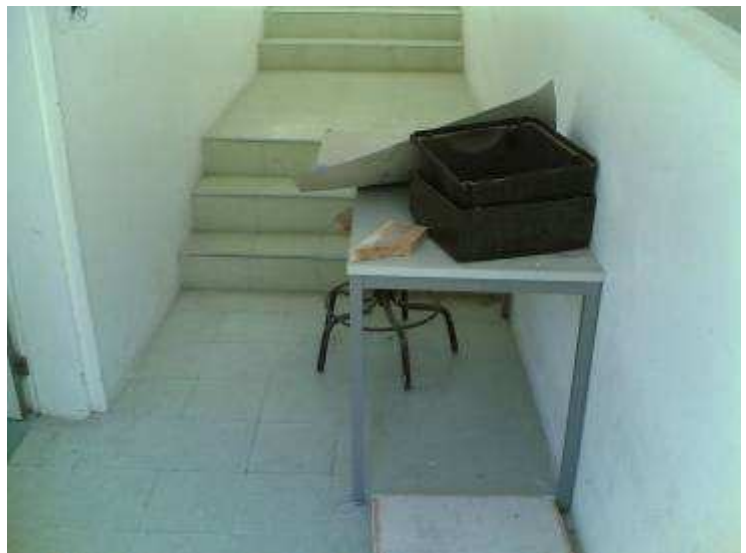
- Utilização de diversos espaços do corredor como locais de armazenamento de diversos materiais.

- Criação de um armazém para colocação de diverso mobiliário / material.

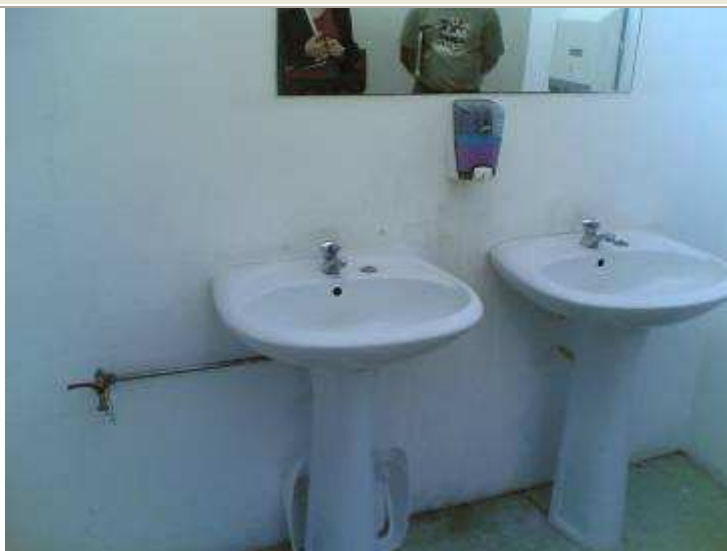
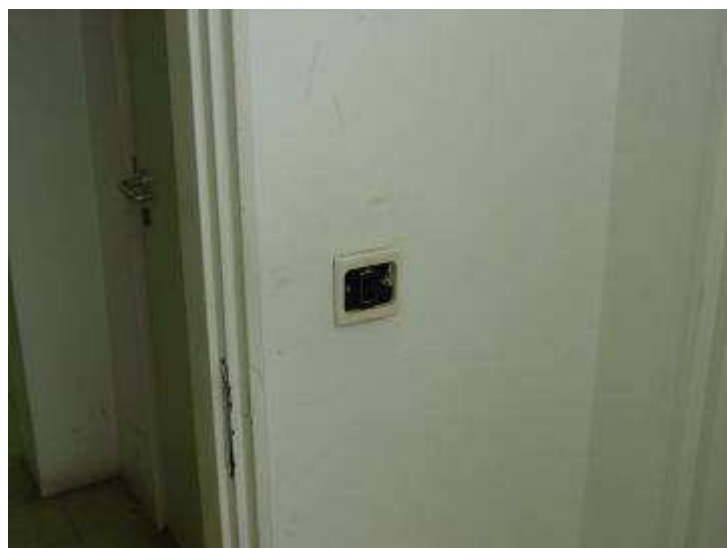
Instalações Sanitárias - Piso 0 - Ed. A**Não conformidade/riscos detectados:**

- Instalações sanitárias carecendo de limpeza profunda.
- Sanitas sem tampa.
- Lavatórios e respectivas torneiras carecendo de limpeza.
- Paredes sem revestimento impermeável, liso e facilmente lavável conforme preceituado no RGEU.
- Caixotes do lixo sem tampa.
- Interruptor sem o respectivo botão, havendo o

- Manutenção das instalações eléctricas.
