INFORMAÇÃO Nº 238 /98/ DSP-DCs

DATA 98/07/30

ASSUNTO: "EN 224 - PONTE METÁLICA DE ENTRE-OS-RIOS SOBRE O RIO DOURO"

Vistoria

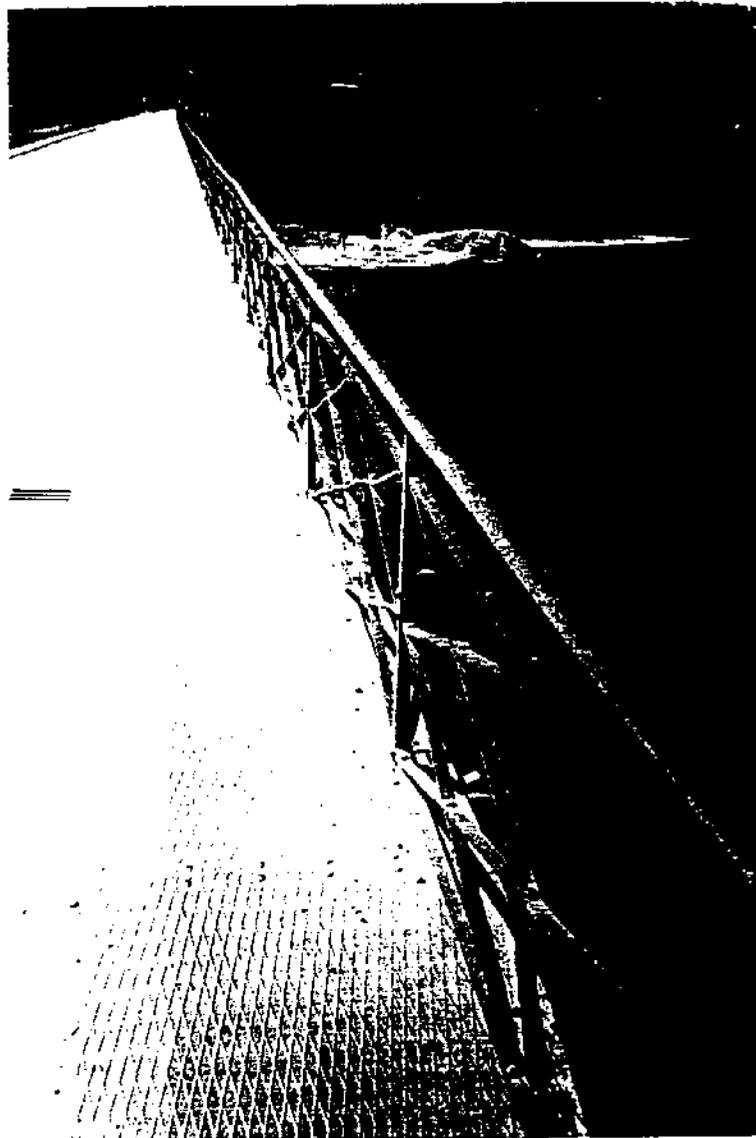
FOTO 13 - RODADOS DOS VEICULOS MARCADOS NOS PASSEIOS

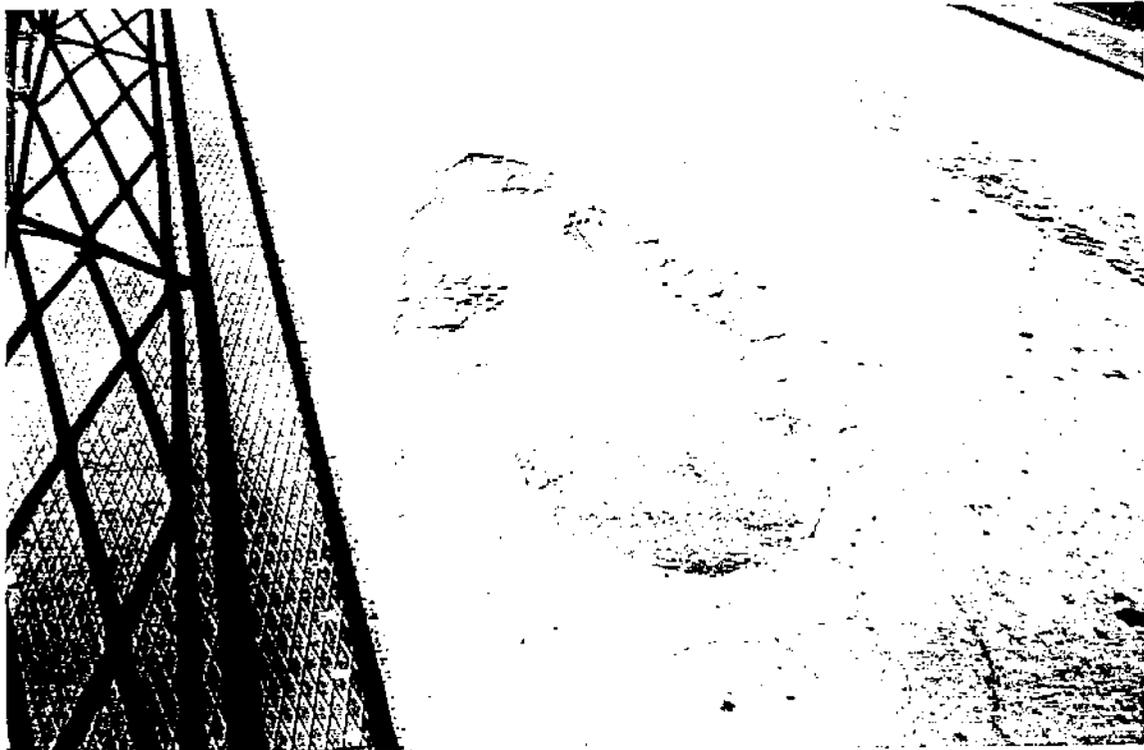
FOTO 15 - P AVIMENTO DEGRADADO
