**ASSUNTO: Programa da RTP "Sexta às Nove".**

## RELATÓRIO FINAL

"O homem que matou D. Quixote"- alegações proferidas no programa "6ª às 9" sobre danos ocorridos no Claustro da Hospedaria durante a cena da "queima da santa" no claustro da Hospedaria

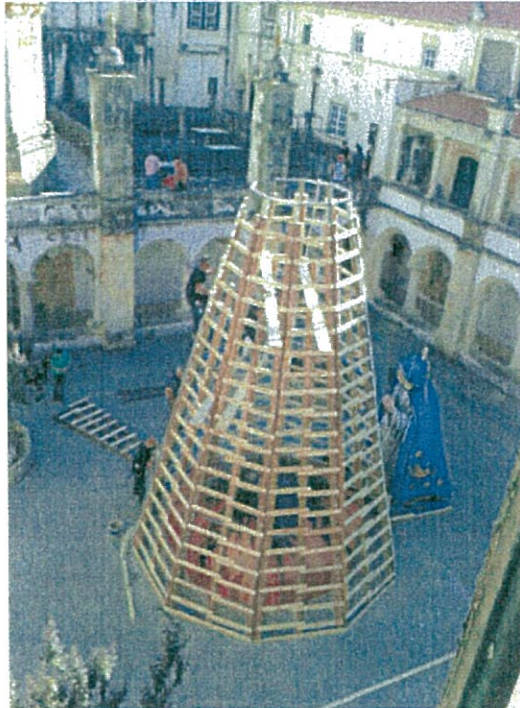
Imagem 1 – Claustro da Hospedaria onde se vê no interior do cone labaredas pintadas de simulação de fogo

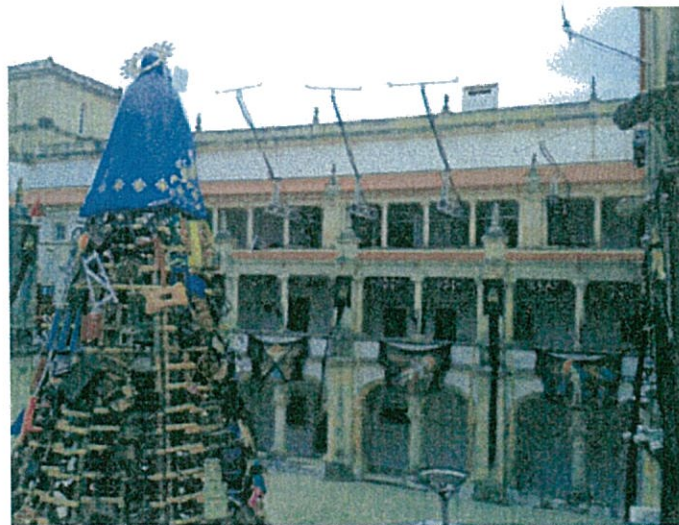
De referir a instalação de sprinklers na cobertura do claustro da hospedaria, espécie de chuveiros de água - ver imagem 3

Imagem 2 – sistema de spinklers na cobertura do Claustro da Hospedaria ligado a depósito de 17.000 litros de água

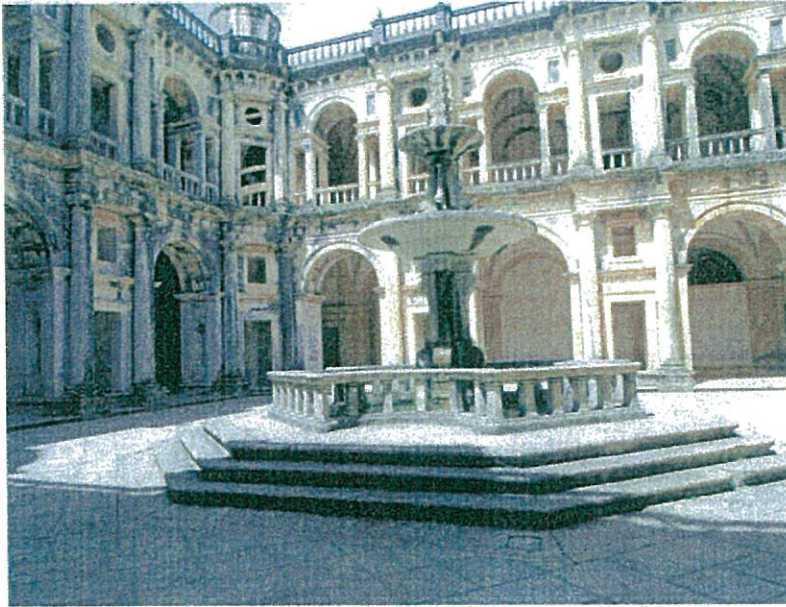
Imagem 3 – Claustro de D João III onde se verificam os danos na pedra

“...É muito difícil e, nalguns casos, impossível, afirmar com segurança se as alterações detetadas, nomeadamente no Claustro D. João III, são consequência das filmagens ou aconteceram nalgum outro momento, e se a origem é humana, seja intencional ou puramente acidental, ou derivada do decaimento da pedra. Nestas situações pontuais observadas no local, torna-se evidente que as fraturas e planos de rotura são muito recentes, mas apenas a confirmação verbal dos técnicos presentes nas filmagens pode corroborar esta observação...”

“...O Claustro D. João III (não aquele onde se realizaram os efeitos cénicos de fogo, que é o Claustro da Hospedaria) padece infelizmente de várias patologias que se manifestam assiduamente mas que são mais preponderantes quando ocorrem grandes amplitudes térmicas e higrométricas. O destacamento ou fendilhação de secções nos planos horizontais situados em locais exposto quer à chuva quer ao sol são os mais preocupantes e para confirmar isso bastará visitar o claustro, mesmo nos seus sectores mais inacessíveis, para poder constatar que a ação humana não pode estar por trás de todos estes problemas.

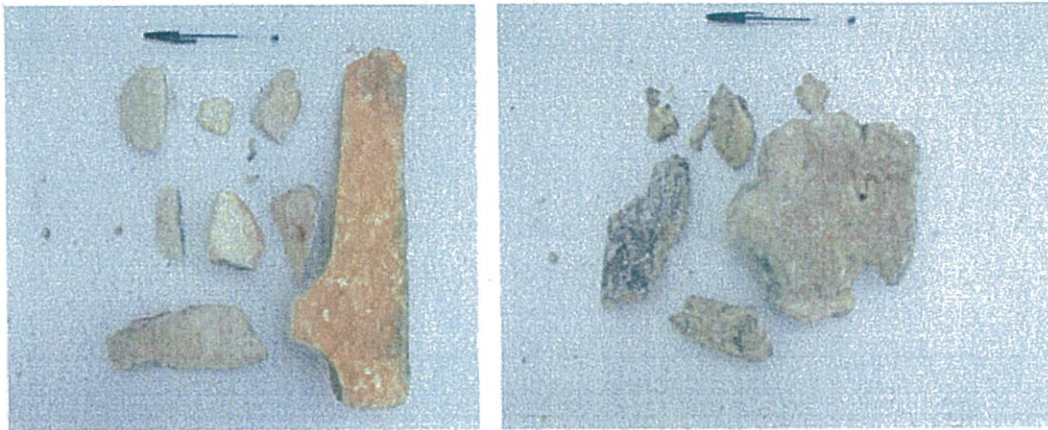
Imagem 4 – Fragmentos pétreos destacados do Claustro D. João III

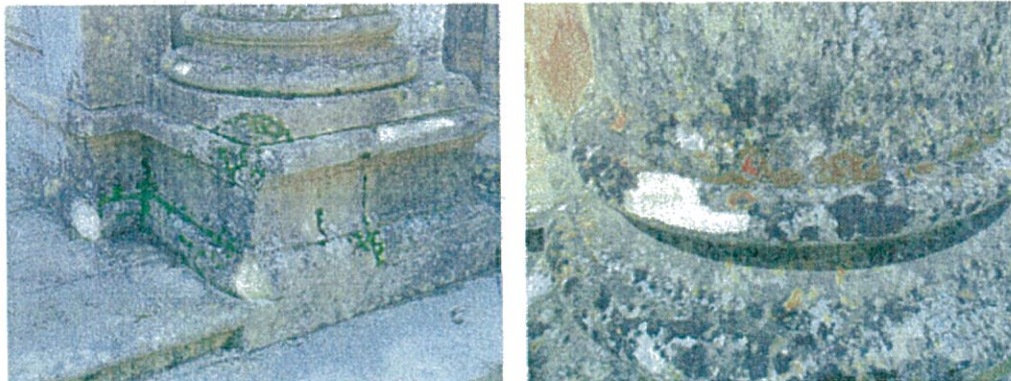
Imagem 5 – Lacunas com perda de material no piso térreo que serão colmatados com argamassas de estucagem no Claustro D. João III

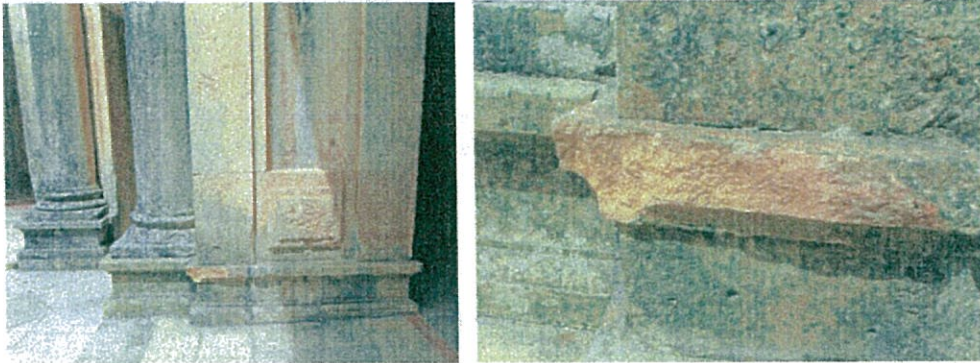
Imagem 6 – Destacamento do fragmento de maior dimensão no piso térreo que será fixado ao suporte com recurso a resina epoxi no Claustro D. João III

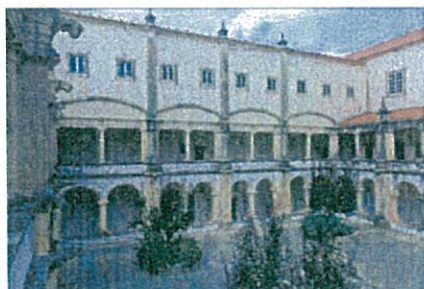
As quatro árvores referidas no programa de televisão não foram queimadas durante as filmagens mas sim retiradas como estava anteriormente programado.

Imagem 7 – Claustro da Hospedaria onde se podem ver as quatro árvores e a altura das floreiras

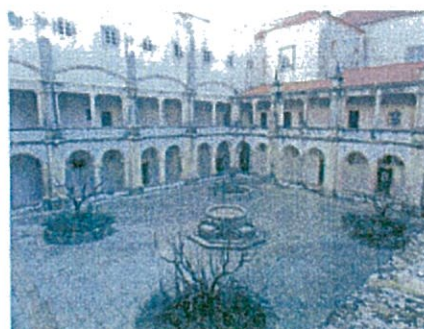
Imagem 8 – Claustro da Hospedaria onde se pode ver as quatro árvores no inverno

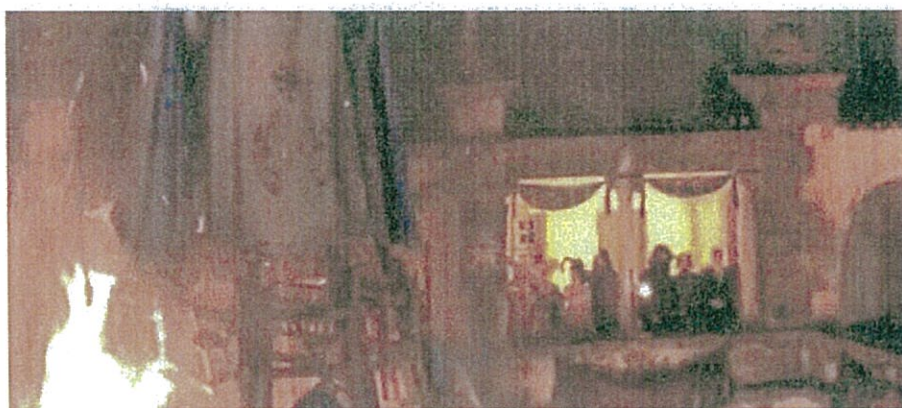
Imagem 9 – Claustro da Hospedaria onde se podem os figurantes no momento em que estava a realizar-se o efeito cénico.

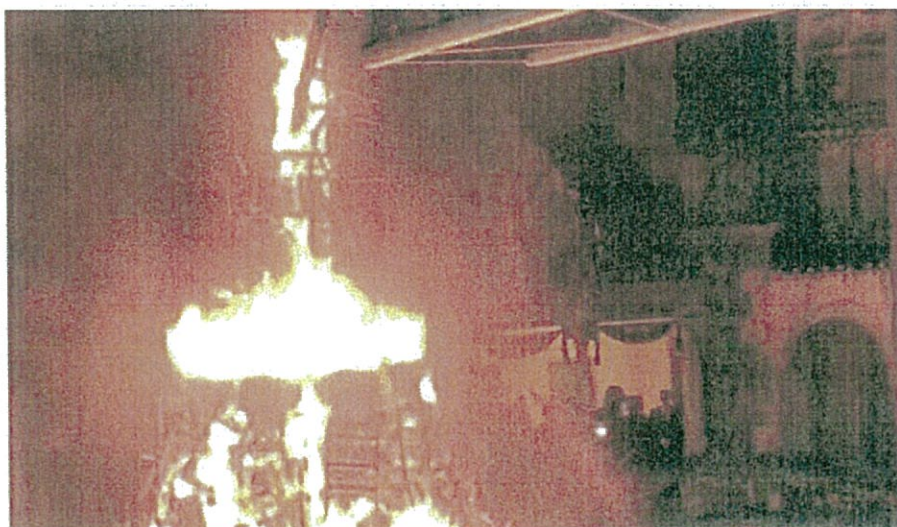
Imagem 10 – Claustro da Hospedaria onde se podem os figurantes no momento em que estava a realizar-se o efeito cénico.

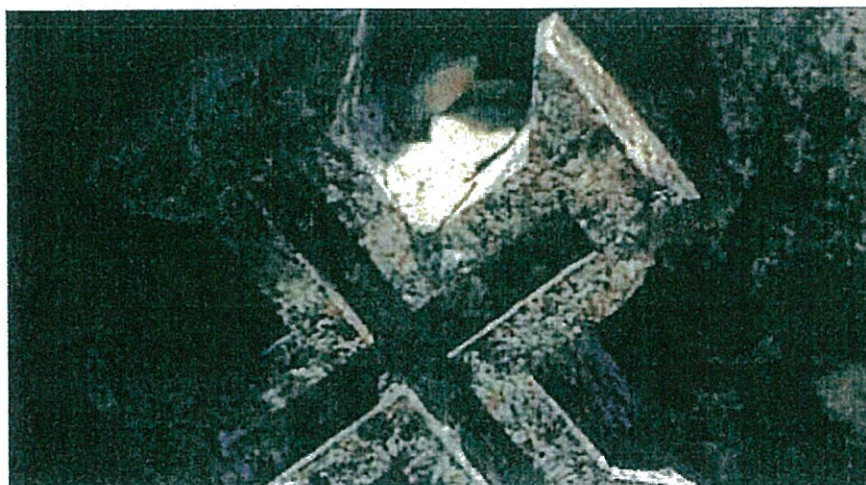
Antes de mais gostaria de chamar a atenção para a imagem de uma "Cruz de Cristo" em pedra, obtida durante a visita da Sr.<sup>a</sup> Soraia Ramos e passada na peça televisiva como sendo UM DANO PROVOCADO PELAS FILMAGENS.

Como é do conhecimento da DGPC e dos seus técnicos, do Ministério da Cultura e da sociedade em geral, a nave manuelina foi atingida pelo tornado de dezembro de 2010. Os danos foram de várias ordens e o mais extenso foi a queda (para o interior da fachada) de um troço de platibanda manuelina. Por vicissitudes várias a sua reposição ainda não ocorreu e aguarda-se agora o desfecho do projecto de recuperação das fachadas manuelinas da nave da igreja para esta reposição.

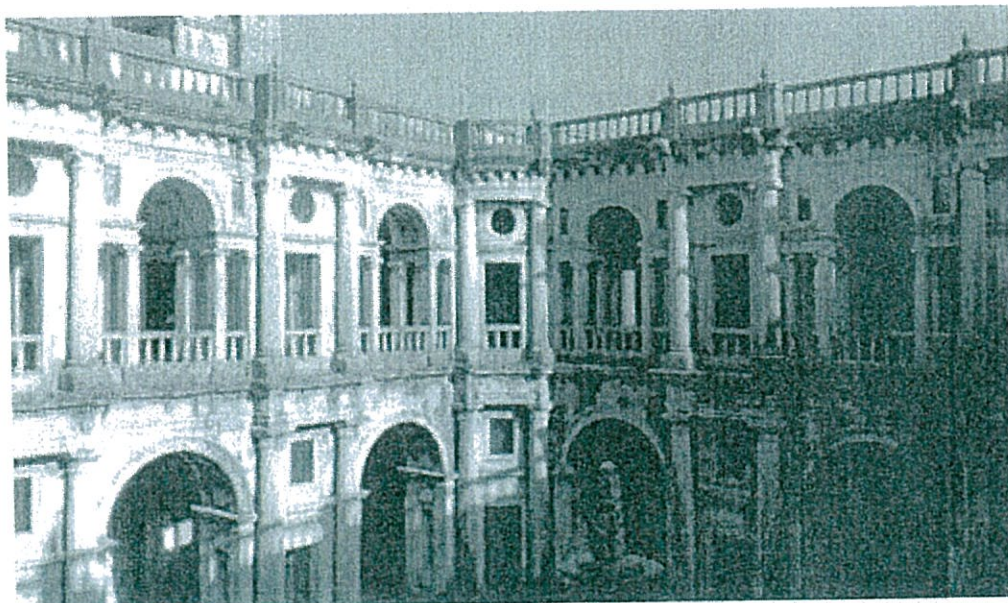
Vista parcial do Claustro

Da observação macroscópica realça a forte colonização biológica que prolifera um pouco por todo o Claustro, bem como a abundante vegetação superior que se encontra localizada em planos reentrantes e em áreas de juntas disfuncionais, majorando em grande medida a entrada de águas no interior do aparelho construtivo, como se constata na pedra mas também nas áreas rebocadas, apresentando na pedra áreas de pulverização e lascagem extensas e nos rebocos enormes bolsas de humidade e destacamento das diferentes camadas.

Ressaltam as várias situações de fragmentação da pedra principalmente nos planos horizontais, acompanhados de fracturas, fissuras e elementos em risco de queda.

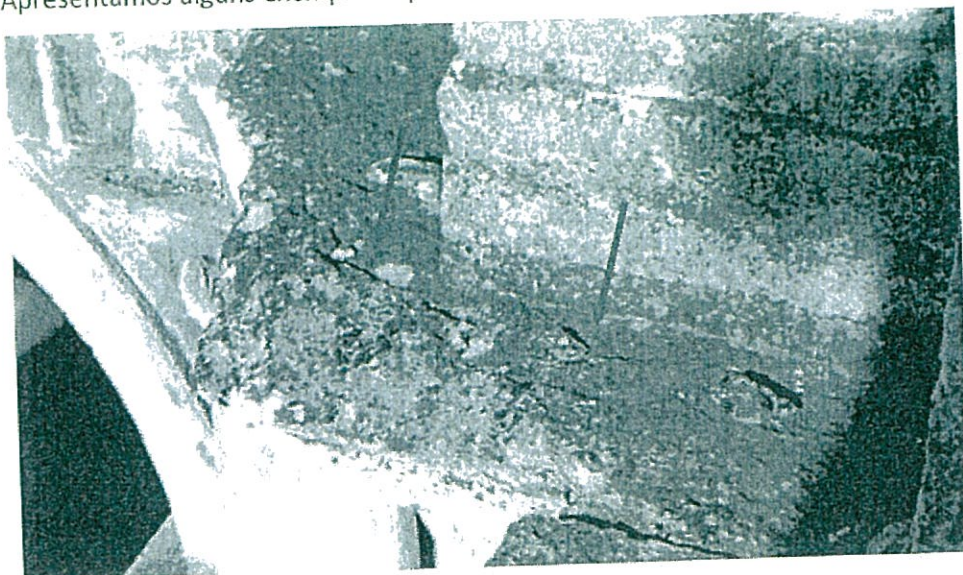
Para além da forte colonização biológica, podemos observar a laminação do calcário, que leva à fragmentação e por conseguinte à queda de elementos

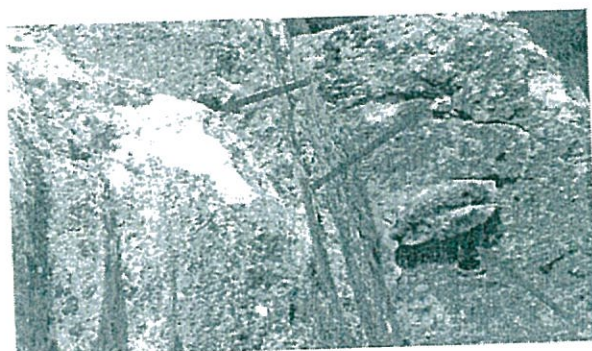
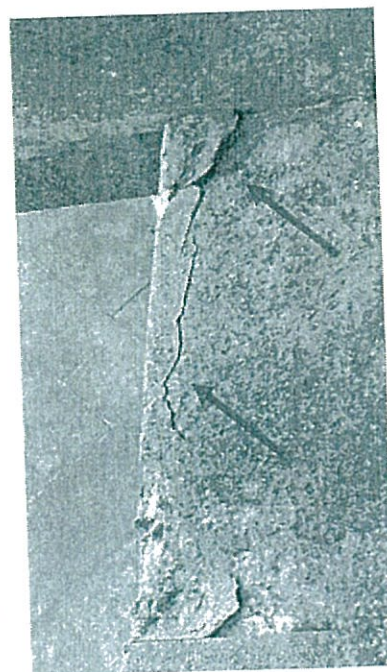
Exemplos de áreas de fragmentação e fracturação com eminente risco de queda ao piso térreo do Claustro

Importante nesta fase seria realizar um levantamento das situações urgentes a tratar e agir em conformidade.
