**ESTUDOS COMPLEMENTARES NO ÂMBITO
DOS PROCESSOS DE REABILITAÇÃO AMBIENTAL
RELACIONADOS COM A UTILIZAÇÃO DA BASE
DAS LAJES PELOS EUA**

**Situação dos "Sites" 2008, 2009, 3005, 3006, 3009 e 3012
em outubro de 2018**

RELATÓRIO 424/2018 – CD

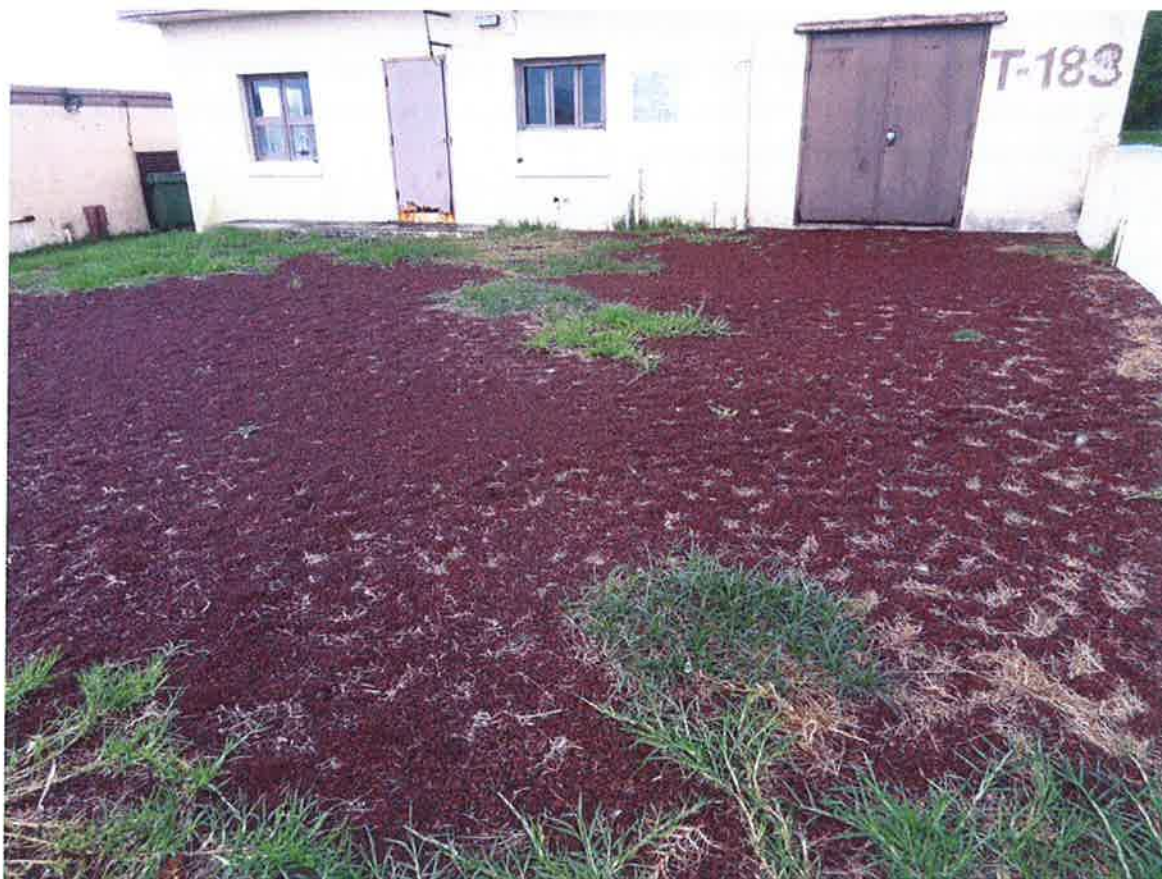
De acordo com as informações prestadas pelos técnicos da USAFE, os solos superficiais foram substituídos por uma camada de cascalho aplicada sobre um geotêxtil. No decurso destes trabalhos foram contratadas pela 65 ABG novas análises de pesticidas nos solos, no contexto de verificação da segurança dos trabalhadores. Em dois dos três locais amostrados obtiveram-se resultados superiores aos Valores de Intervenção da Holanda, em particular no que se refere ao Clordano e DDT.

Na Figura 2.1 apresenta-se o aspeto do local observado durante a visita realizada pelo LNEC em 15 de outubro de 2018, durante a qual se verificou que os referidos trabalhos tinham sido concluídos, sendo assim eliminada a possibilidade de contacto dérmico com solos contaminados. De acordo com as informações prestadas pelos técnicos da USAFE, está prevista para 2020 a execução de um revestimento com asfalto nesse local. Face à sua localização e presente utilização, não se apresentam recomendações adicionais neste local.

Figura 2.1 – Aspeto do Site 2008 em outubro de 2018

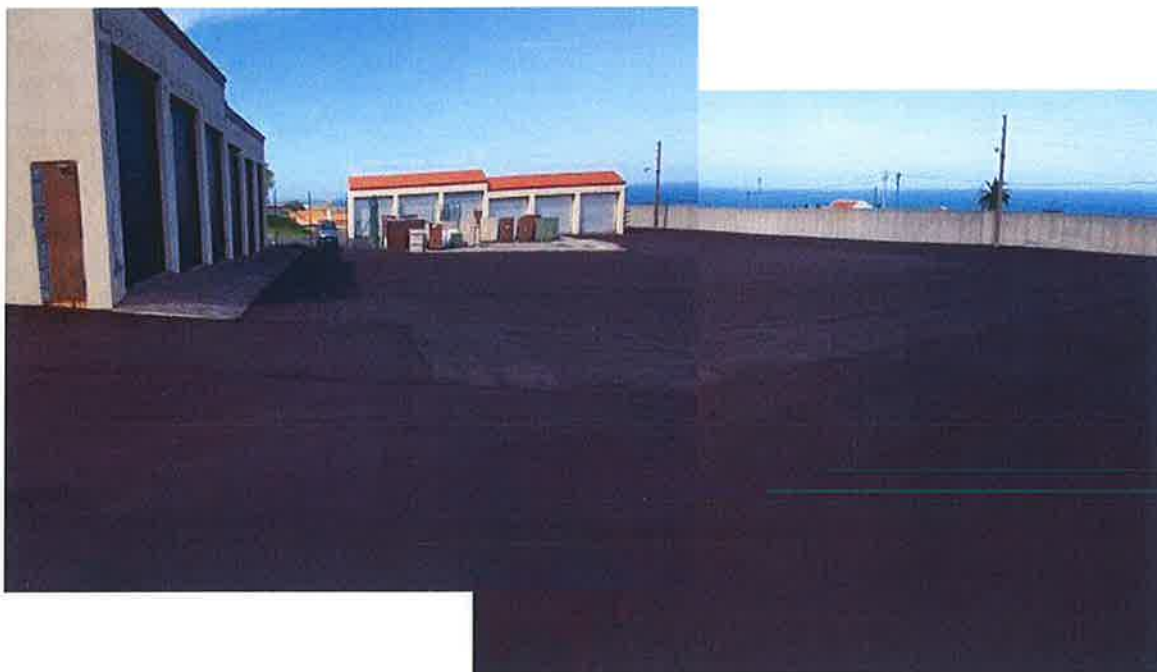
Em 2018, no decurso da pavimentação da zona, foram contratadas pela 65 ABG novas análises de metais pesados e hidrocarbonetos aos solos de alguns dos locais que estavam contaminados. A síntese dos resultados a que o LNEC teve acesso mostra que os resultados são inferiores aos limites estabelecidos pela legislação do Canadá e da Holanda.

Na visita efetuada em outubro de 2018 verificou-se que a pavimentação da área com asfalto já estava concluída e que o revestimento se encontrava em bom estado (Figura 2.2). Assim, tendo em atenção a sua presente utilização, não se apresentam recomendações adicionais em relação a este local.

Figura 2.2 – Aspeto do Site 2009 em outubro de 2018

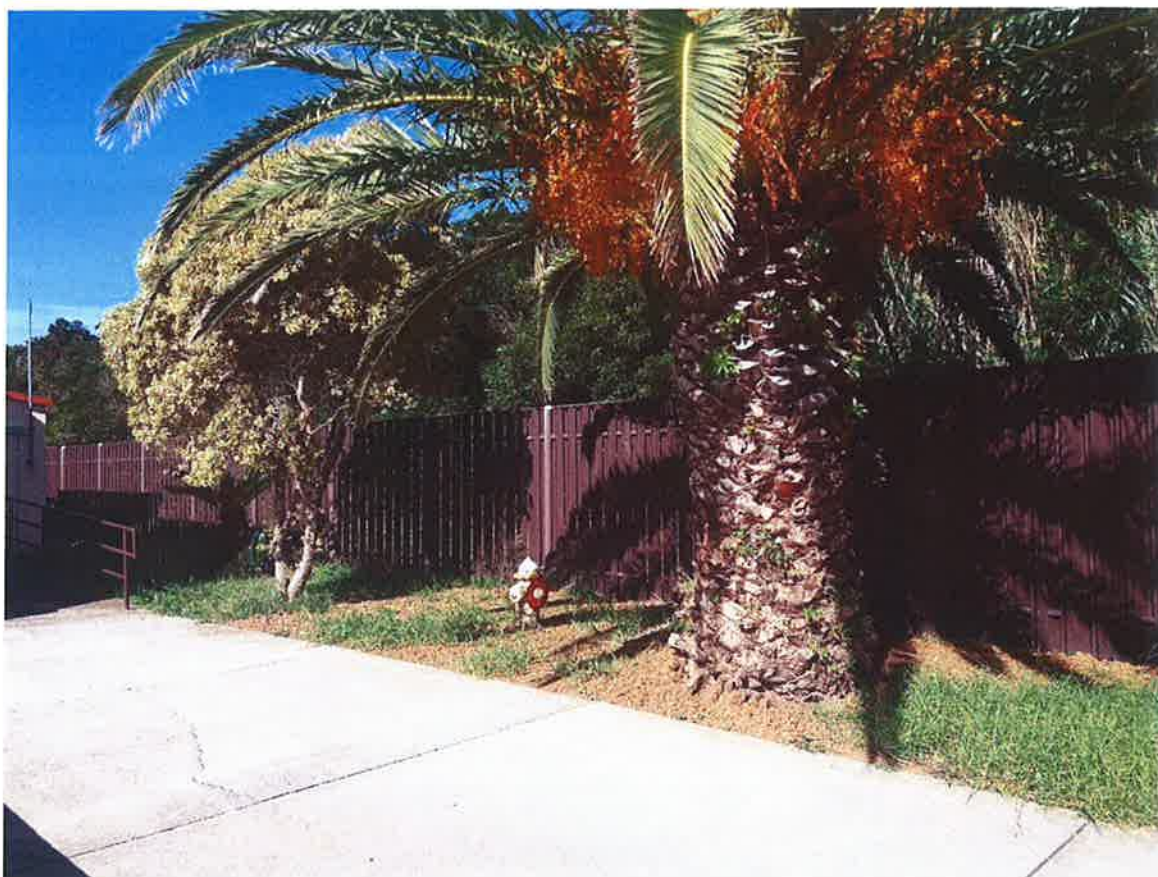
Os solos amostrados no Site 3009, correspondentes ao local de implantação da antiga plataforma de reabastecimento de camiões, mostraram contaminação superficial de arsénio, chumbo e cádmio, HTP e PAH, e profunda de PAH e arsénio, provavelmente, associadas às áreas onde se situavam os antigos depósitos subterrâneos (UST) e, para pequenas profundidades, à composição dos solos utilizados em aterros.

Em 2018 foram contratadas pela 65 ABG novas análises de metais e de hidrocarbonetos nos solos nalguns dos locais que estavam contaminados, na faixa não pavimentada, próxima da vala de drenagem (Figura 2.3). Os resultados indicaram a presença de metais pesados e contaminantes orgânicos em concentrações superiores aos limites preconizados no Canadá. Os solos contaminados foram removidos (cerca de 30 m³), substituídos por solo limpo, estando a área coberta por vegetação.

Figura 2.3 – Aspeto do Site 3009 em outubro de 2018

Assim, face à sua presente situação, não se apresentam recomendações adicionais em relação a este local.

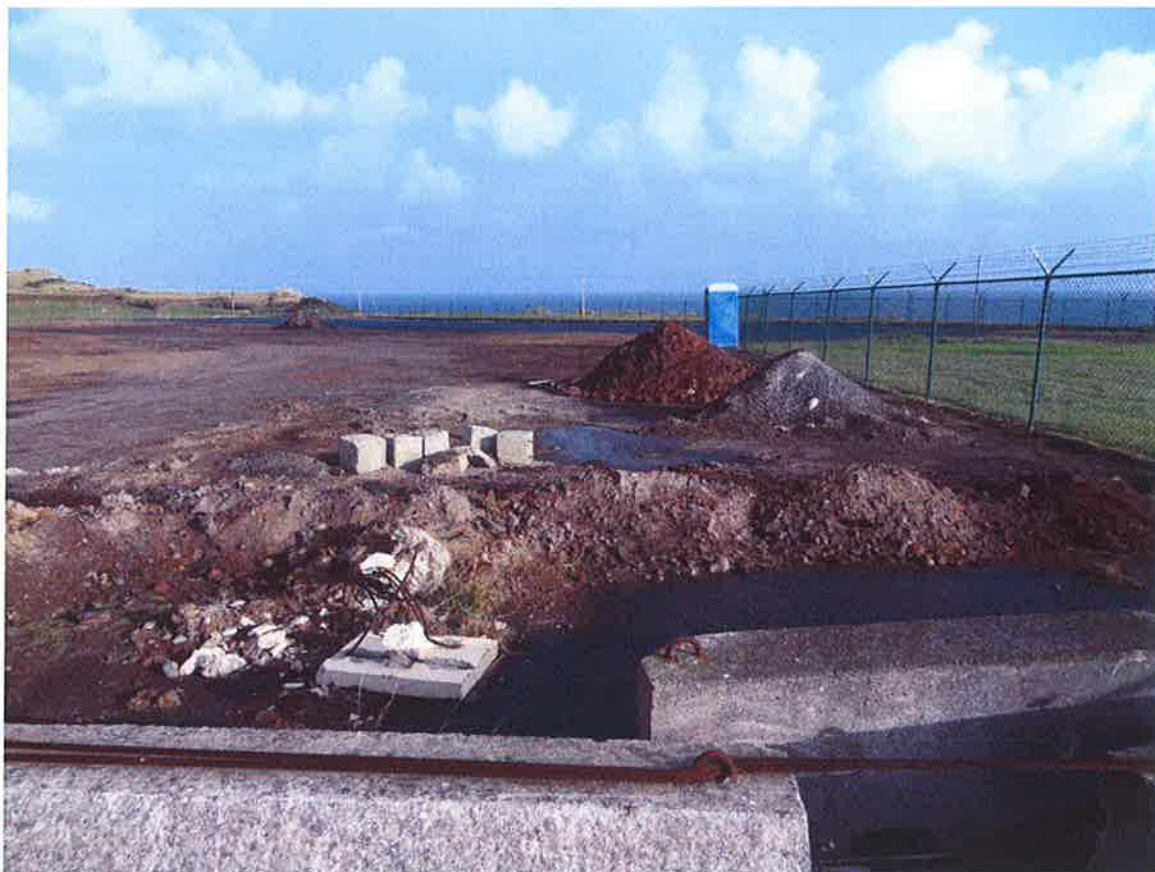
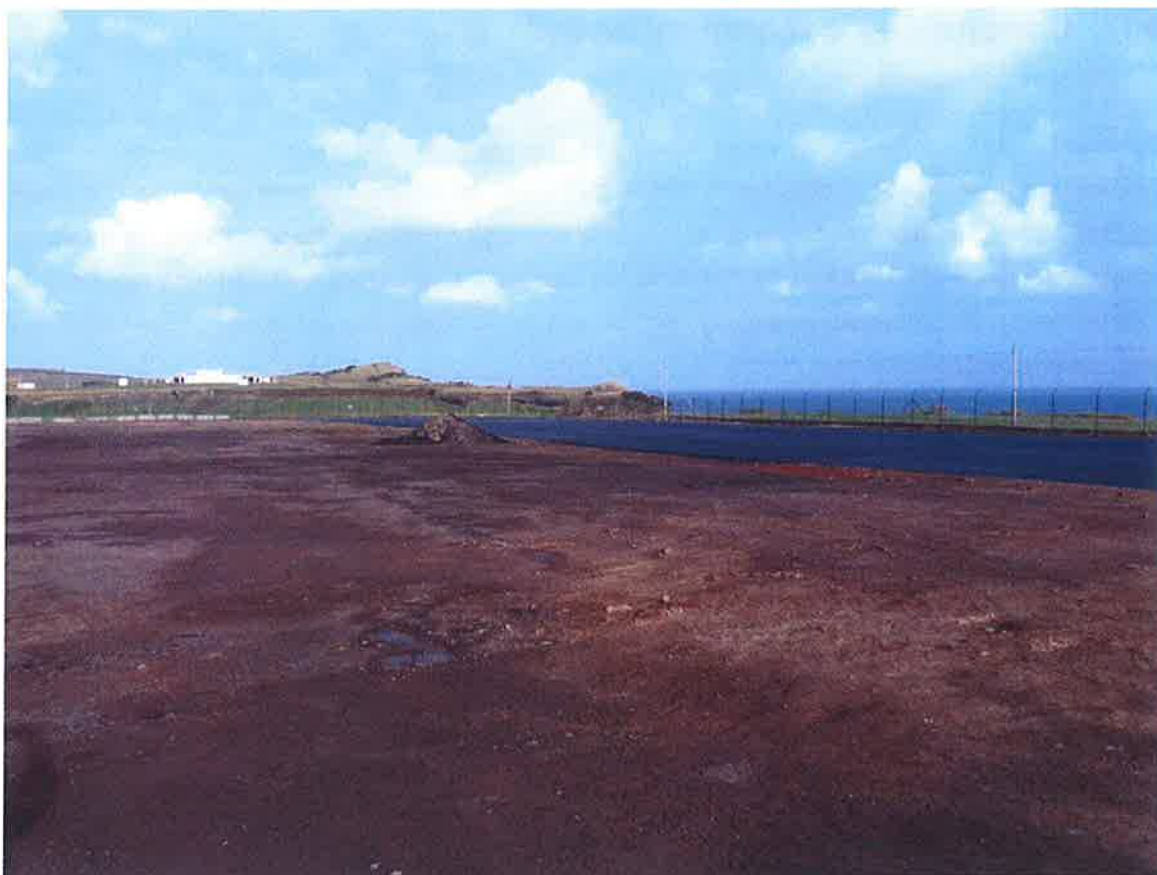
Foram, ainda, recolhidas amostras de solos superficiais que se apresentaram contaminados por chumbo, HTP e PAH (até 0,30 m de profundidade) tendo-se recomendado, face às elevadas concentrações de contaminantes obtidas, a remoção destes solos e a sua substituição por solos não

contaminados, bem como a sua cobertura com vegetação. Estes trabalhos encontravam-se em curso quando da visita realizada pelo LNEC em outubro de 2018 (Figura 2.4), estando ainda prevista a adequada sinalização do local.

Figura 2.4 – Aspeto do Site 3012 em outubro de 2018

À data da finalização deste relatório, todos os resíduos anteriormente depositados à superfície tinham sido removidos e a área abrangendo a possível localização das bacias de deposição dos resíduos com amianto encontrava-se pavimentada ou revestida com vegetação e devidamente vedada e sinalizada.

Face à sua presente utilização, não se apresentam recomendações adicionais em relação a este local.
