PONTE DA LAGONCINHA

RELATÓRIO TÉCNICO

OU101-RVT190-C-NG270

PORTO
MAIO DE 2010

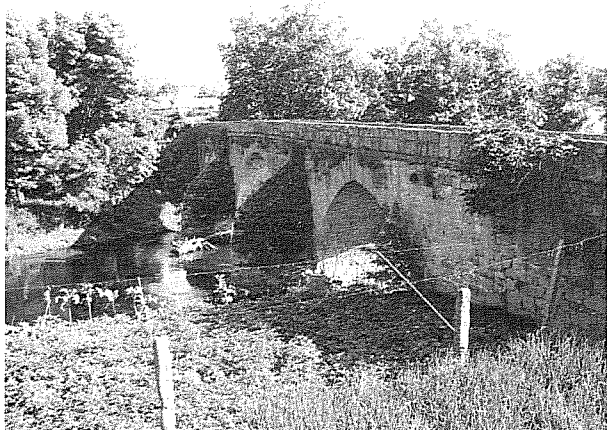
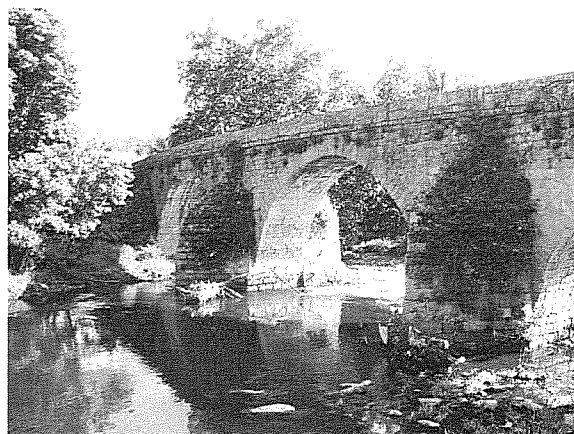
Figura 6 – Vegetação abundante e colonização biológica

(a) Encontro, quebra - mares entre os arcos 1 e 2 e arcos 2 e 3 - Vista de montante - lado de Famalicão

(b) Quebra - mares entre os arcos 1 e 2 e arcos 2 e 3 - Vista de montante - lado de Famalicão

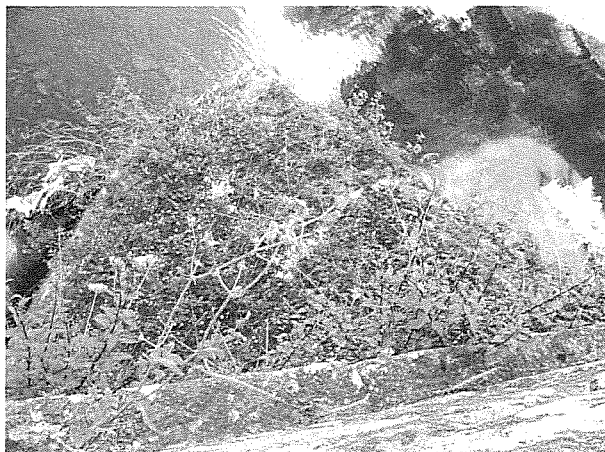
(c) Pormenor da vegetação existente no quebra-mar

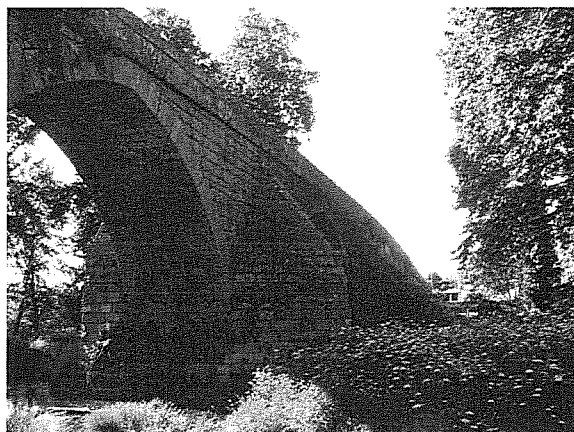
(d) Quebra - mar entre o arco 3 e o arco 4- Vista de montante - Lado Trofa

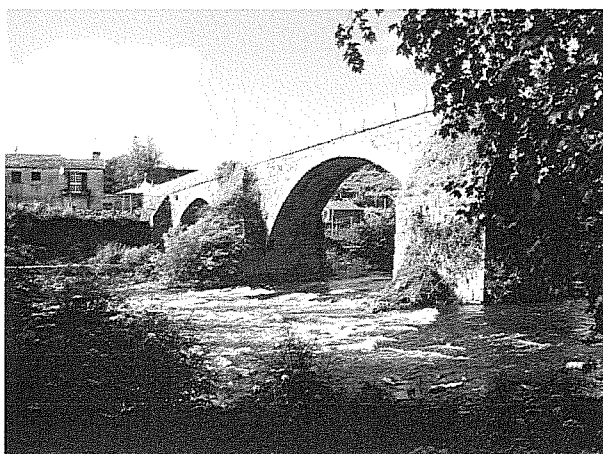
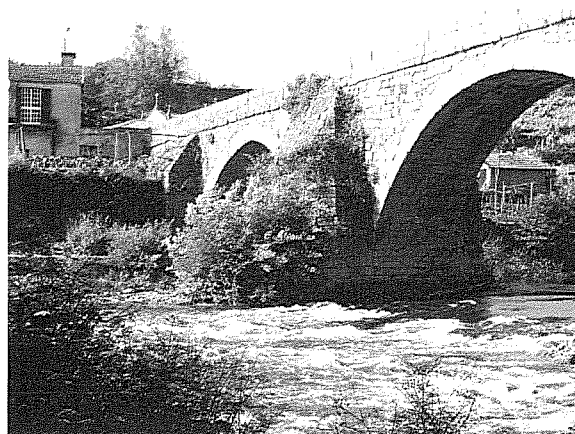
Figura 9 – Ponte da Lagoncinha sobre o Rio Ave

Ponte, estão a nascer depósitos de terras que se formam a seguir aos quebrantes, Figura 9.

(g) Depósitos atrás dos quebrantes - Vista de Jusante - lado da Trofa

(h) Depósitos atrás dos quebrantes - Vista de Jusante - lado da Trofa

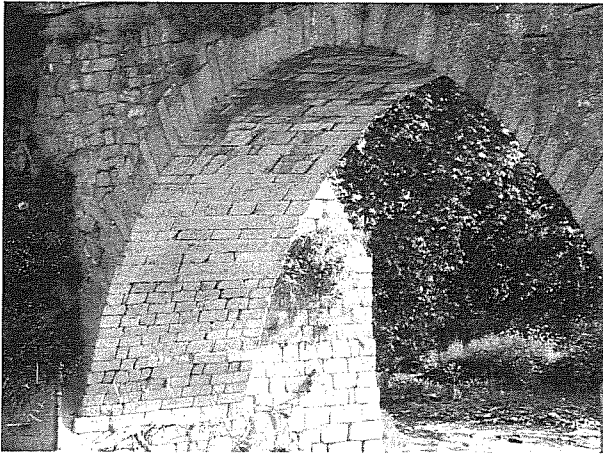
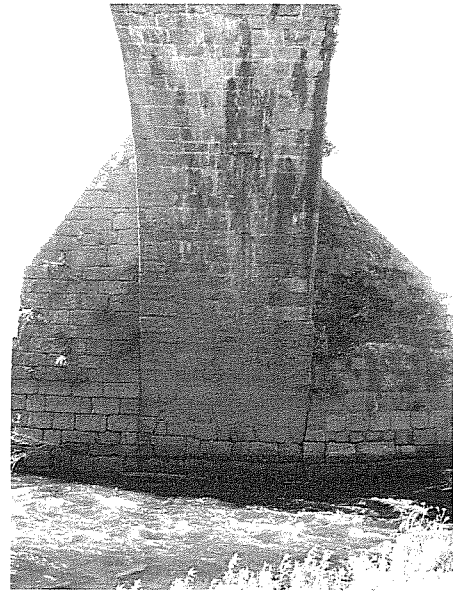
Figura 10 – Ponte da Lagoncinha sobre o Rio Ave

Dano D3 – O arco 3 apresenta algumas fissuras ligeiras Este arco apresenta também alguma escorrência e alguma lavagem das argamassas, Figura 10).

(a) Lavagem das argamassas e escorrências

(b) Alguma fendilhação, escorrências e lavagem das argamassa

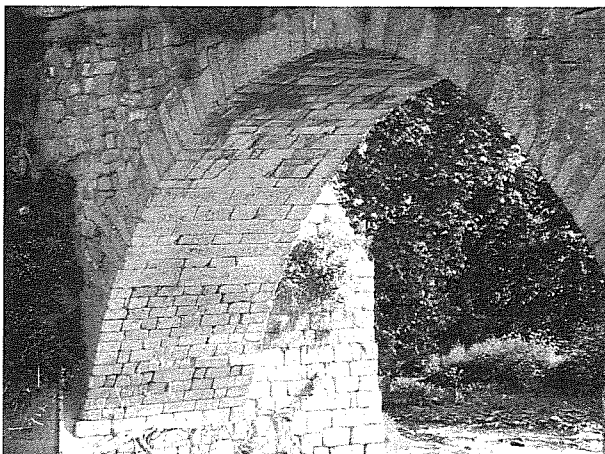
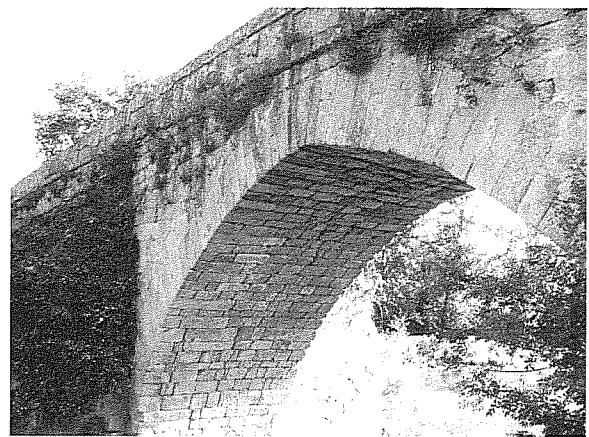
Figura 11 – Ponte da Lagoncinha sobre o Rio Ave

Dano D4 – Lavagem de argamassas. A falta de argamassas é um dano que aparece em vários locais, arcos, quebra-mar e quebrantes, Figura 11 e 12. Este dano verifica-se principalmente junto à base dos elementos devido à acção da água, que é extremamente poluente.

(a) Falta de argamassa – Arco 2

(b) Falta de argamassa – Arco 2
