PETIÇÃO COLETIVA

Contra o encerramento dos estabelecimentos de ensino pré-escolar (JI)
(EB1) da freguesia de Parada de Bouro

PETIÇÃO Nº **1012 XII/1^A**

EM 595_Percurso Fotográfico

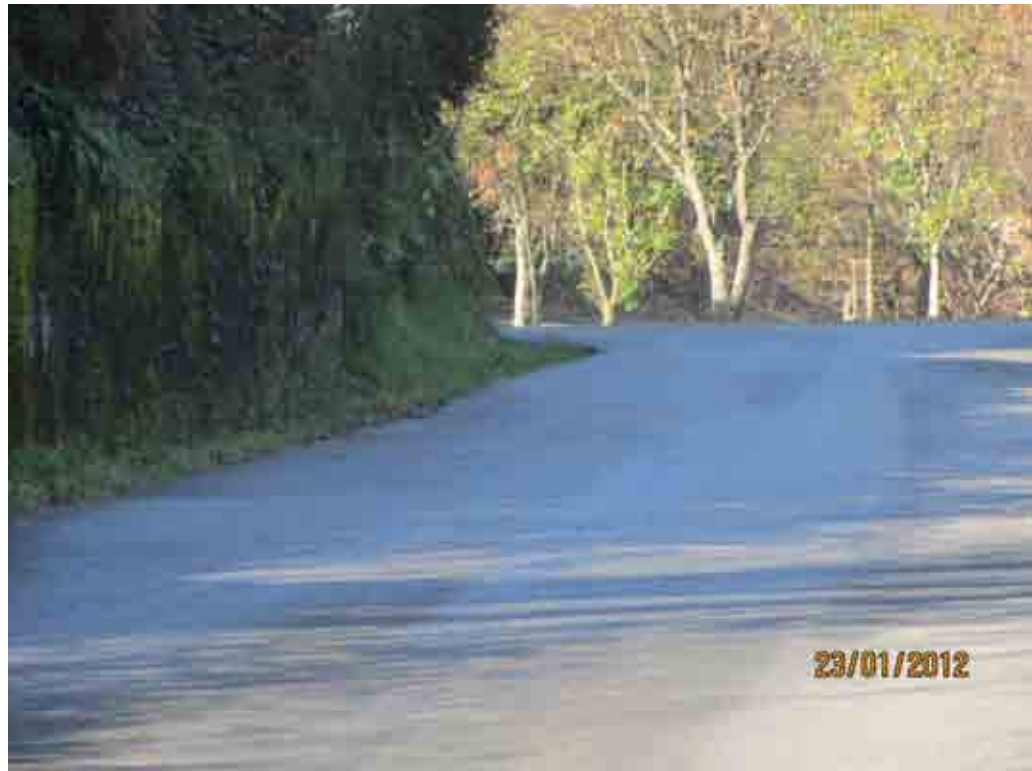
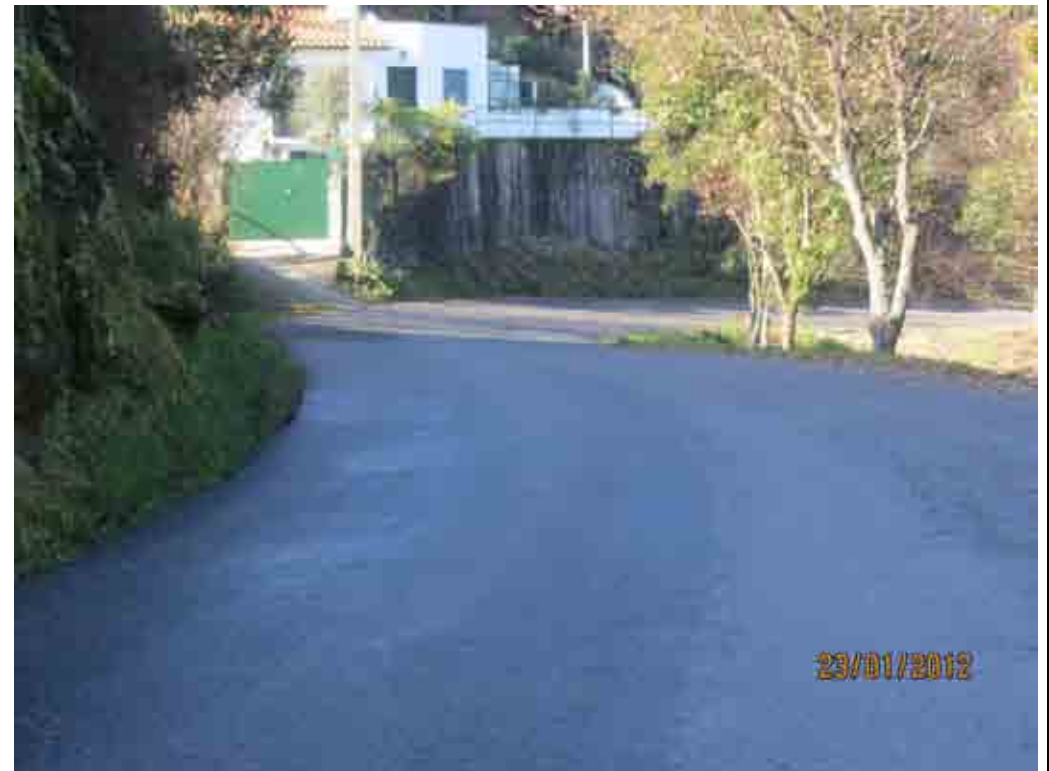
KM	EM 595-Carateristicas Visíveis	KM	EM 595-Carateristicas Visíveis
0,1	Lado esquerdo da via: zona de acumulação de gelo e geadas Sinuosidade da via Faixa de rodagem estreita Falta de traço central e guias Falta de sinalização vertical Falta de guardas de segurança (railes)	0,2	Lado direito da via: zona de precipício Falta de traço central e guias Faixa de rodagem estreita Falta de guardas de segurança (railes)

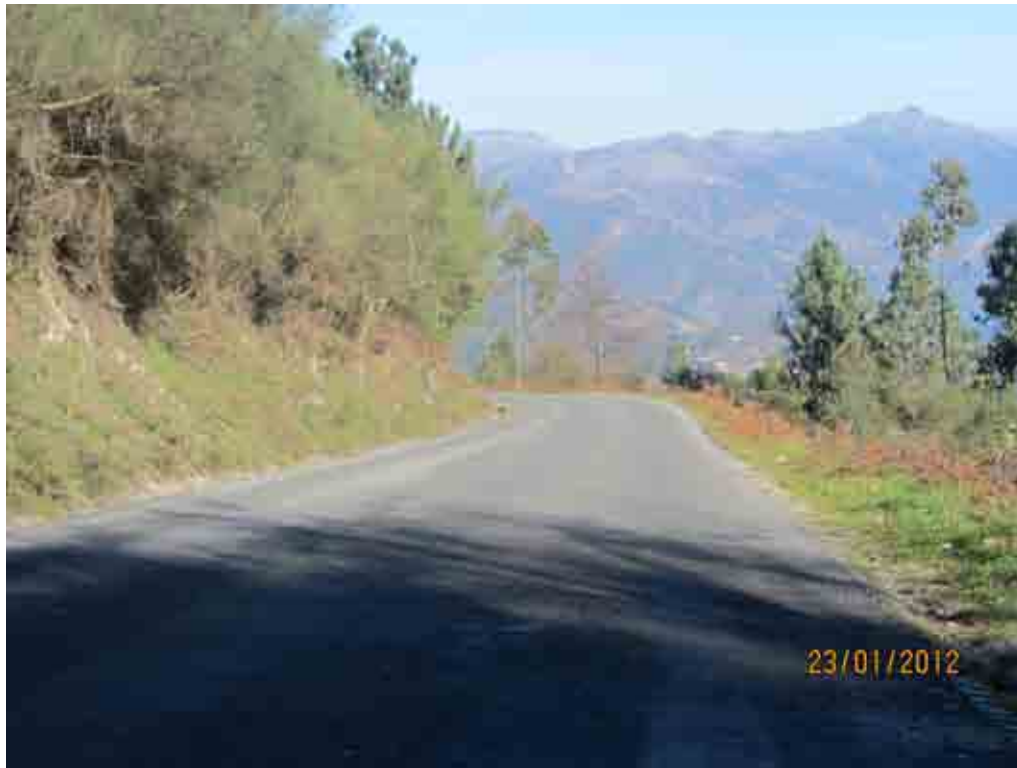
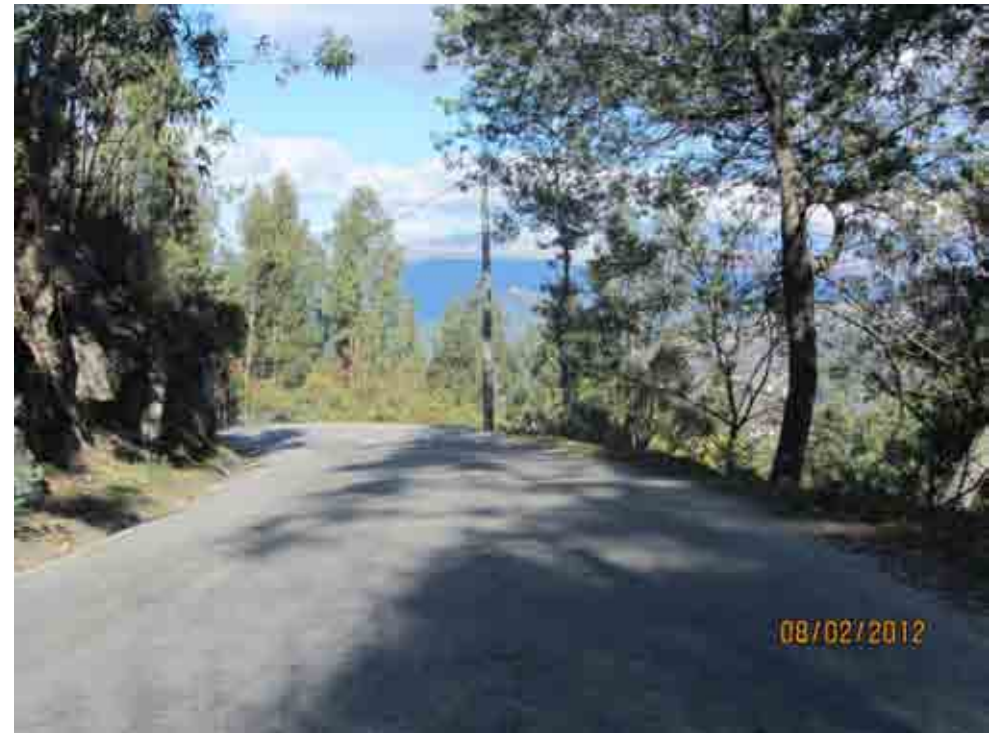
KM	EM 595-Carateristicas Visíveis	KM	EM 595-Carateristicas Visíveis
0,3	Lado direito da via: zona de precipício Falta de guardas de segurança (railes) Faixa de rodagem estreita Falta de traço central e guias Falta de sinalização vertical	0,9	Lado direito da via: zona de precipício sobre a povoação de Soengas Falta de guardas de segurança (railes) Sinuosidade da via Falta de traço central e guias Faixa de rodagem estreita

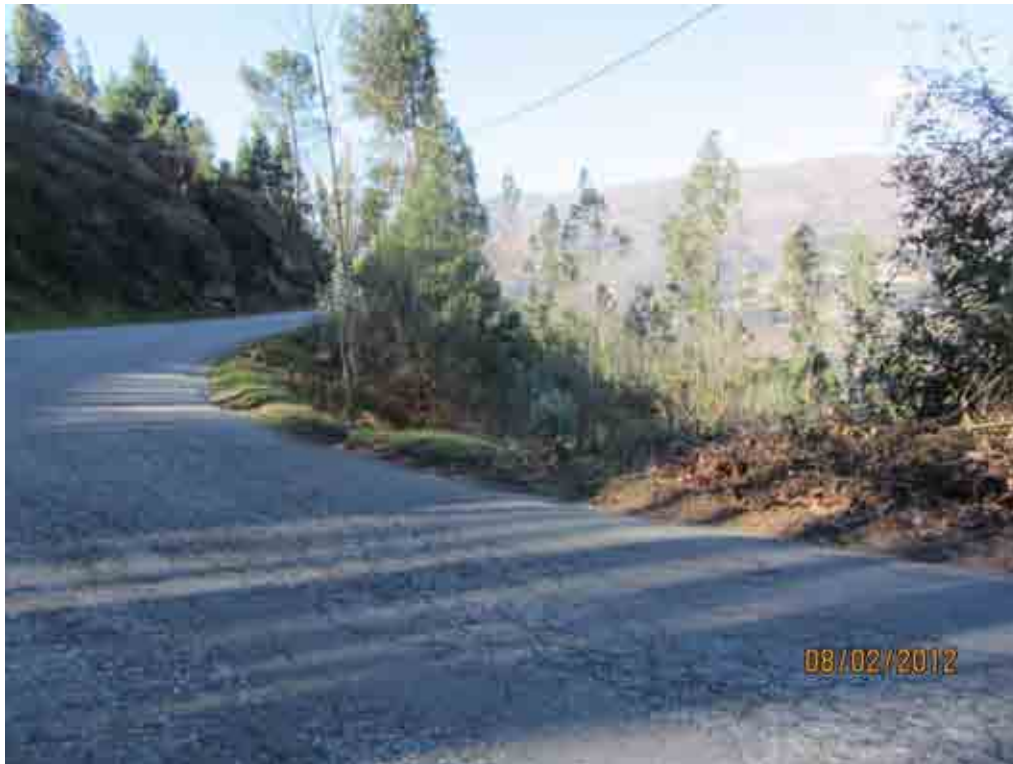
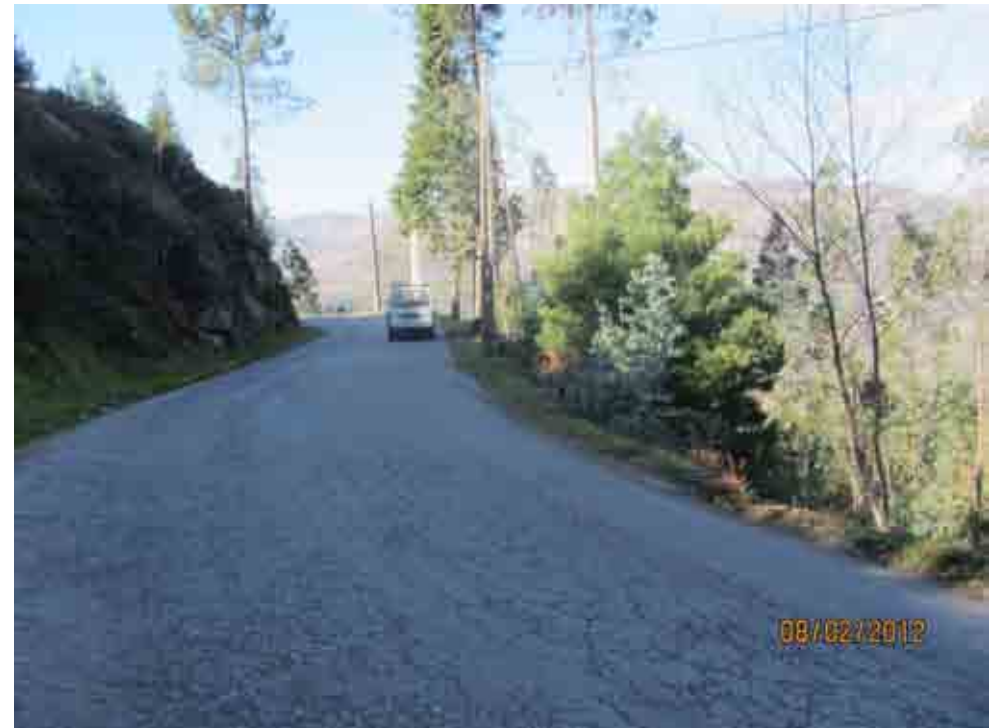
KM	EM 595-Carateristicas Visíveis	KM	EM 595-Carateristicas Visíveis
1,2	<p>Lado direito da via: zona de precipício sobre a povoação de Soengas</p> <p>Falta de guardas de segurança (railes)</p> <p>Sinuosidade da via</p> <p>Falta de traço central e guias</p> <p>Faixa de rodagem estreita</p> <p>Pavimento: zona com superfície em mau estado</p>	1,3	<p>Lado direito da via: zona de precipício sobre a povoação de Soengas</p> <p>Falta de guardas de segurança (railes)</p> <p>Falta de traço central e guias</p> <p>Faixa de rodagem estreita</p> <p>Pavimento: zona com superfície em mau estado</p> <p>NB: O veículo ligeiro na imagem permite claramente visualizar como a faixa de rodagem é estreita, o que torna o movimento de cruzamento de veículos como extremamente perigoso e atreito a acidentes.</p>

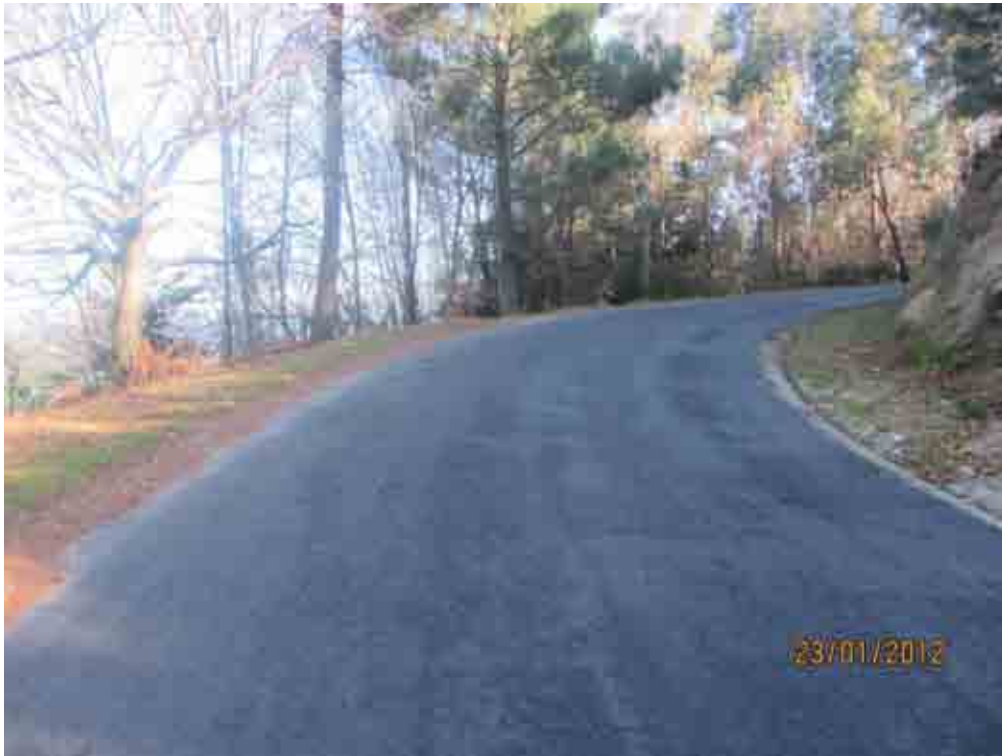
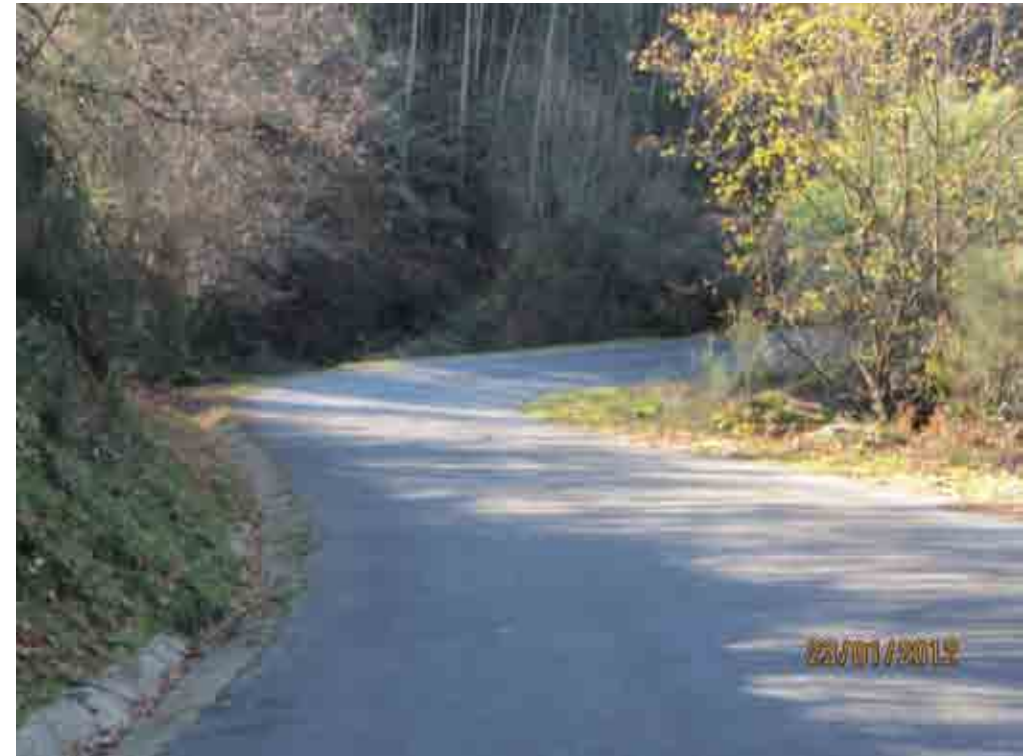
KM	EM 595-Carateristicas Visíveis	KM	EM 595-Carateristicas Visíveis
1,6	Lado esquerdo da via: zona de precipício Falta de guardas de segurança (railes) Falta de traço central e guias Faixa de rodagem estreita Falta de sinalização vertical	1,7	Lado esquerdo da via: zona de acumulação de gelo e geadas Lado direito da via: zona de precipício Falta de guardas de segurança (railes) Sinuosidade da via Faixa de rodagem estreita Falta de traço central e guias Falta de sinalização vertical

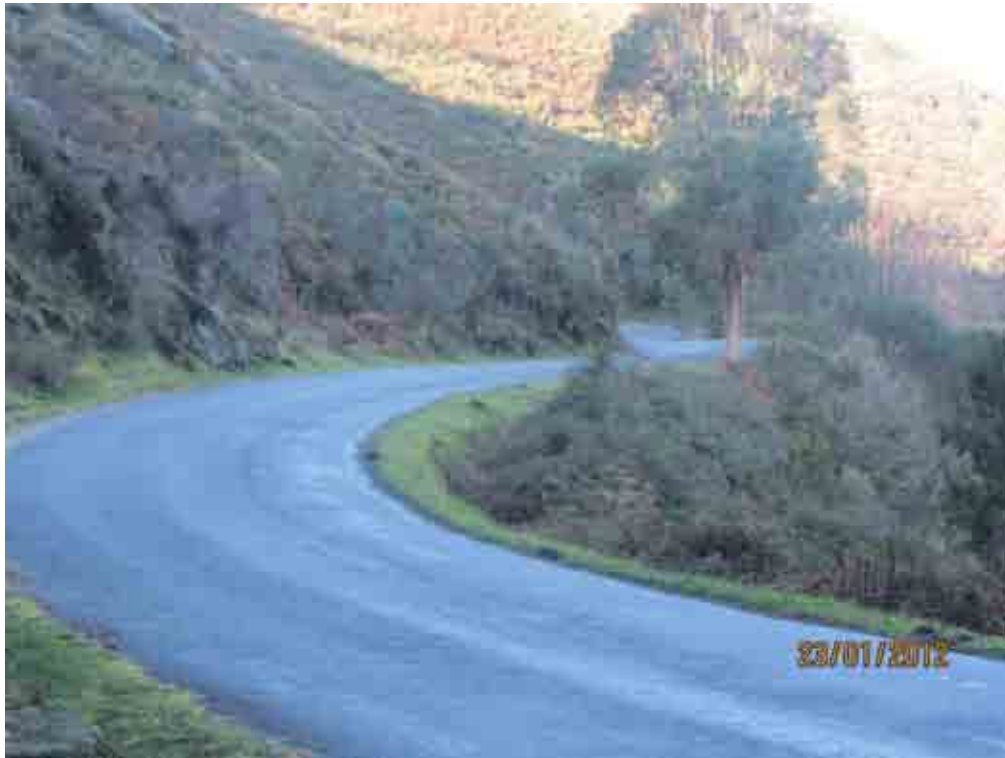
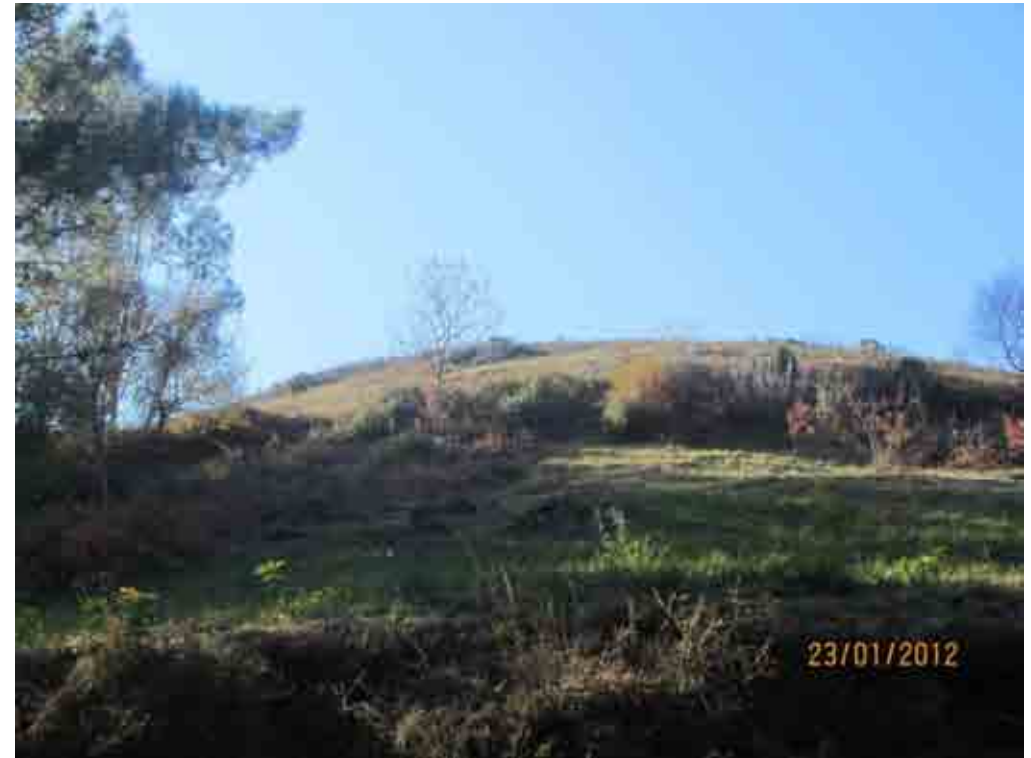
KM	EM 595-Carateristicas Visíveis	KM	EM 595-Carateristicas Visíveis
1,8	<p>Lado esquerdo da via: zona de acumulação de gelo e geadas</p> <p>Lado direito da via: zona de precipício</p> <p>Falta de guardas de segurança (railes)</p> <p>Sinuosidade da via</p> <p>Faixa de rodagem estreita</p> <p>Falta de traço central e guias</p> <p>Falta de sinalização vertical</p>	2,0	<p>Vista sob o precipício (avenida de Bragadelas)</p> <p>“A EM 595 é extremamente íngreme e sinuosa com vertentes abruptas de elevada profundidade e com uma orientação geográfica a norte, propícia à formação e acumulação de gelo e geadas nos meses de inverno. Na EM 595 também se verifica ausência de protecção lateral (guardas de segurança) em quase todos os sítios perigosos “.</p>

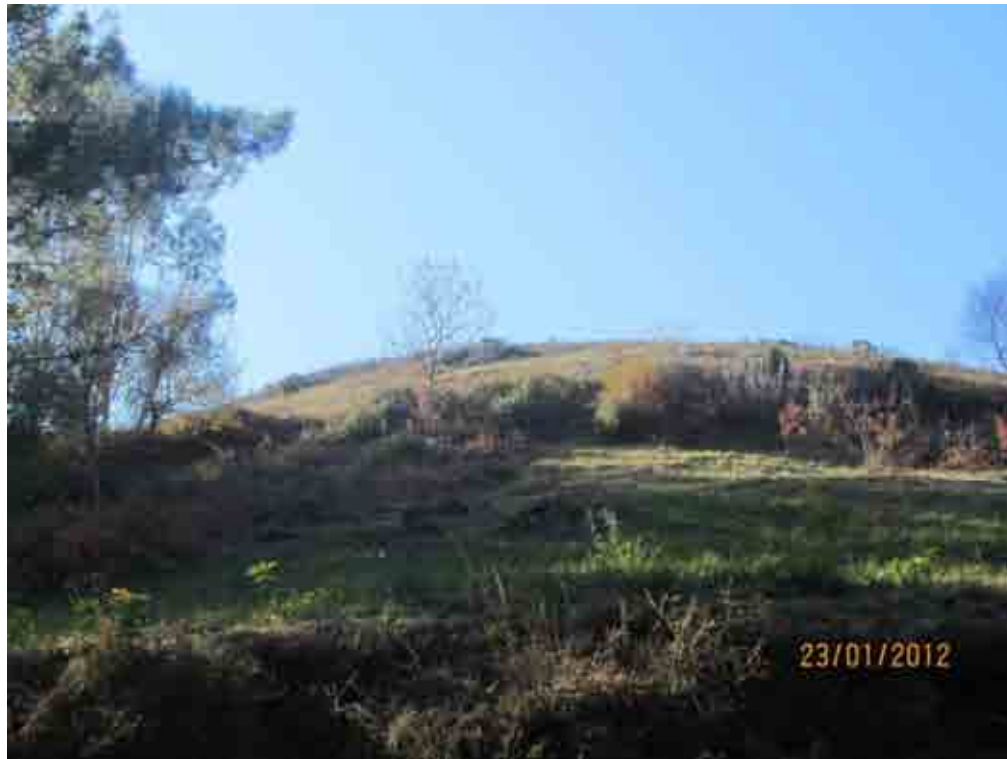
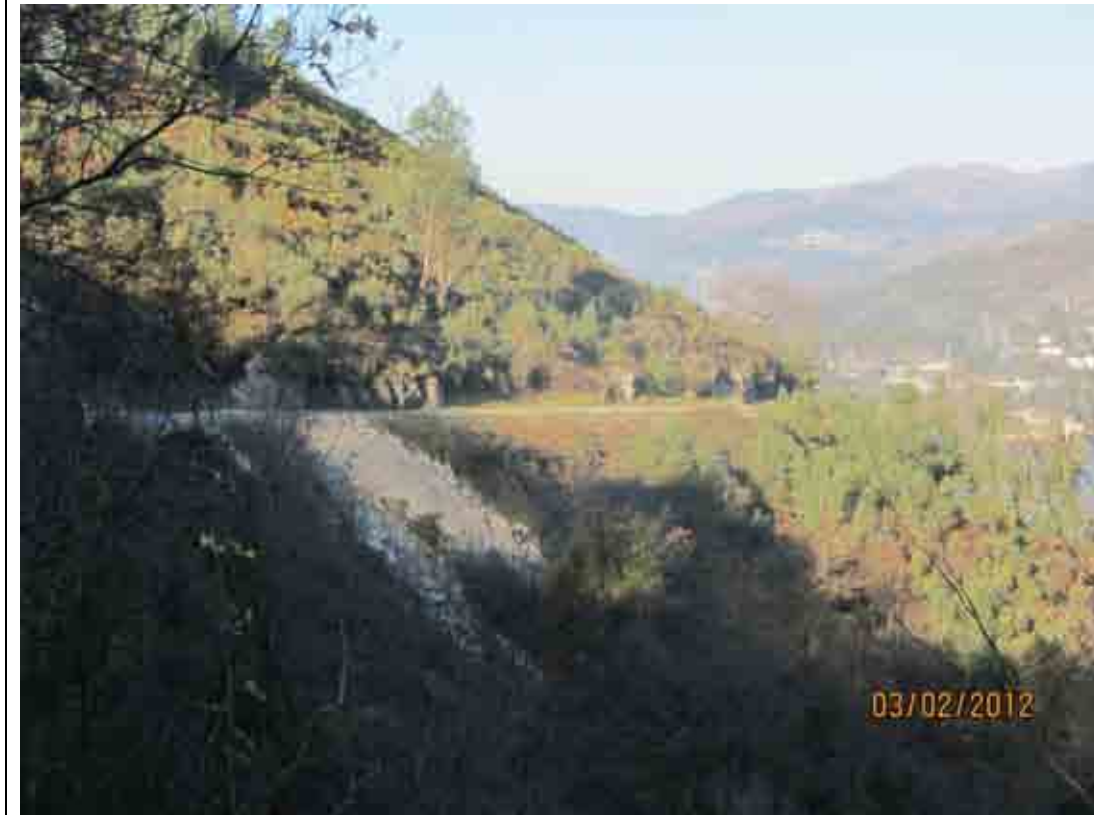
KM	EM 595-Carateristicas Visíveis	KM	EM 595-Carateristicas Visíveis
2,1	Vista sob o precipício (avenida de Bragadelas) “A EM 595 é extremamente íngreme e sinuosa com vertentes abruptas de elevada profundidade e com uma orientação geográfica a norte, propícia à formação e acumulação de gelo e geada nos meses de inverno. Na EM 595 também se verifica ausência de protecção lateral (guardas de segurança) em quase todos os sítios perigosos”	2,6	Zona de precipício: vertente abrupta de elevada profundidade da via Sinuosidade da via Falta de guardas de segurança (railes)

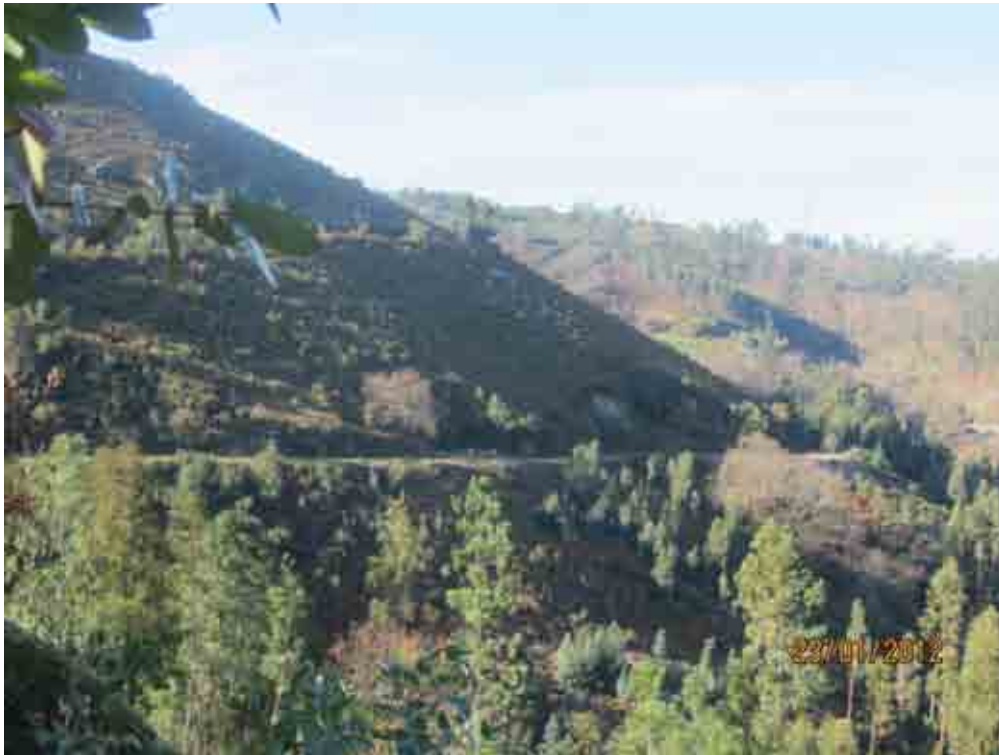
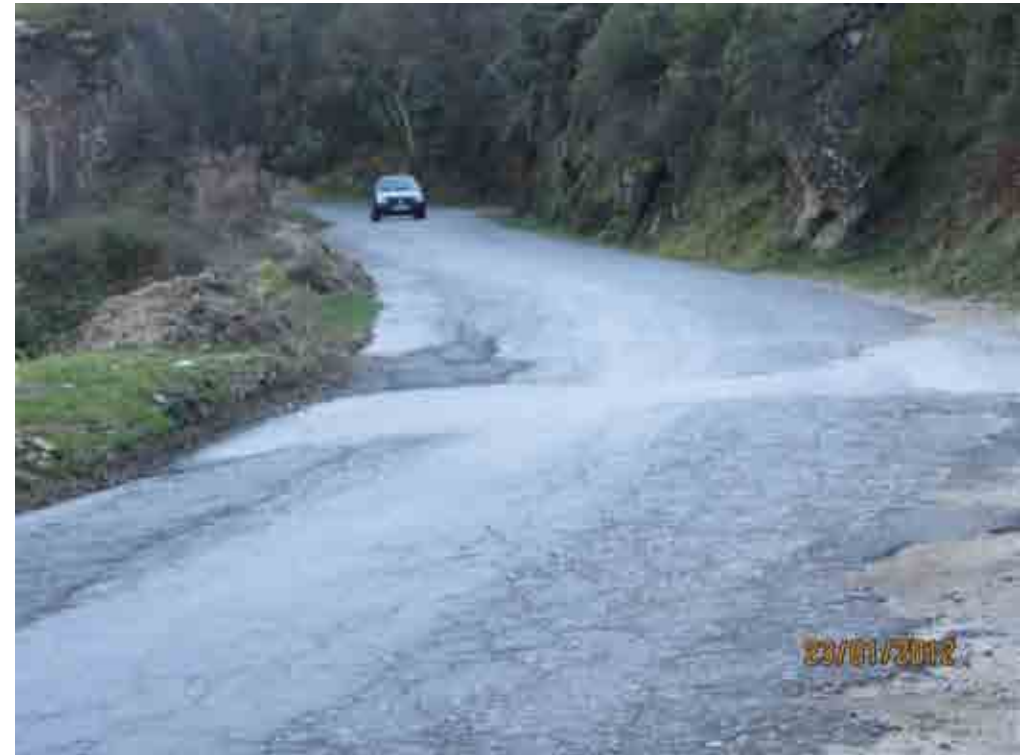
KM	EM 595-Carateristicas Visíveis	KM	EM 595-Carateristicas Visíveis
2,6	Vista geral de parte da avenida de Bragadelas Zona de precipício: vertente abrupta de elevada profundidade da via Sinuosidade da via Falta de guardas de segurança (railes)	2,7	Lado esquerdo da via: zona de precipício Falta de guardas de segurança (railes) Falta de traço central e guias Faixa de rodagem estreita Pavimento: zona com superfície em péssimo estado NB: no lado esquerdo da via, onde deveriam existir railes e/ou árvores de proteção, vêem-se montículos de terras excedentárias arrastadas das vertentes em dias de forte precipitação e intempérie.

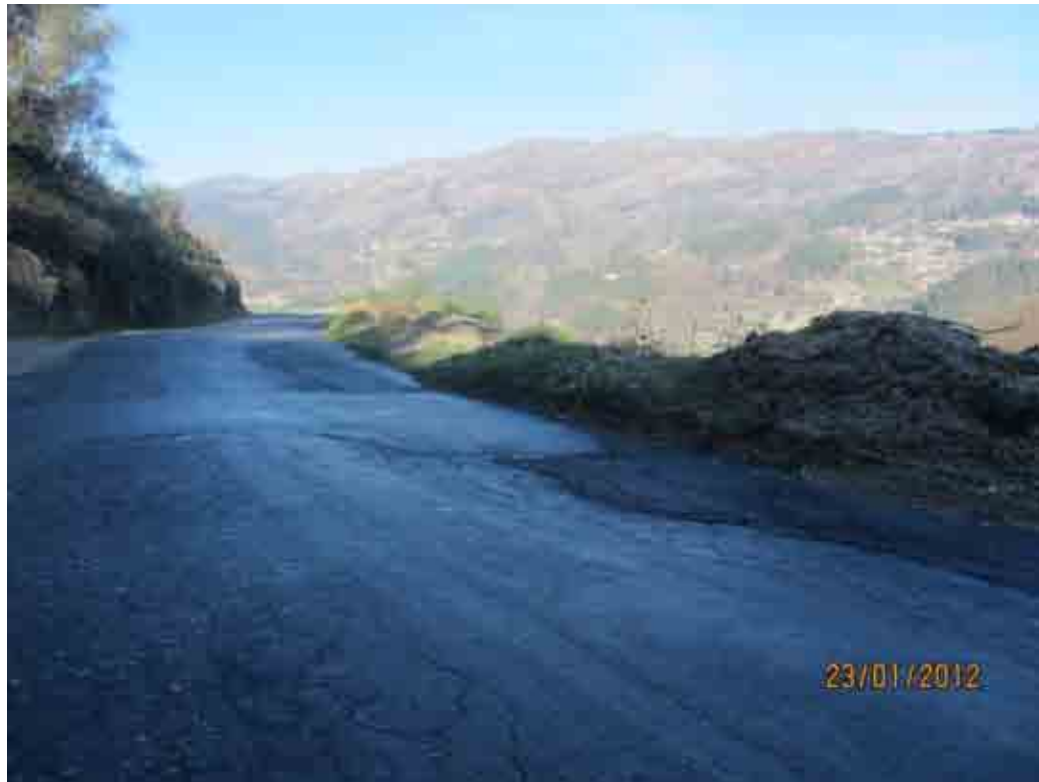
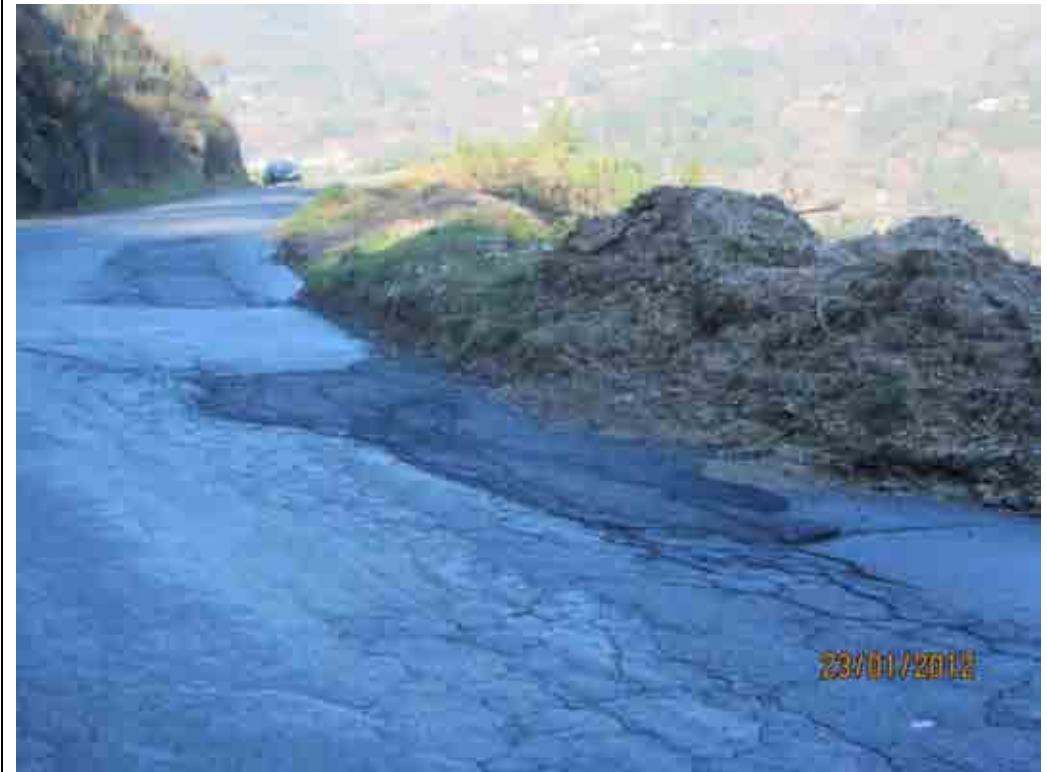
KM	EM 595-Carateristicas Visíveis	KM	EM 595-Carateristicas Visíveis
2,7	Lado direito da via: zona de precipício Falta de guardas de segurança (railes) Lado esquerdo da via: zona de acumulação de gelo e geadas Pavimento: zona com superfície em péssimo estado NB: no lado direito da via, onde deveriam existir railes e/ou árvores de proteção, vêem-se montículos de terras excedentárias arrastadas das vertentes em dias de forte precipitação e intempérie	2,7	Pavimento: zona com superfície em péssimo estado Sinuosidade da via Falta de guardas de segurança (railes) Falta de traço central e guias Faixa de rodagem estreita

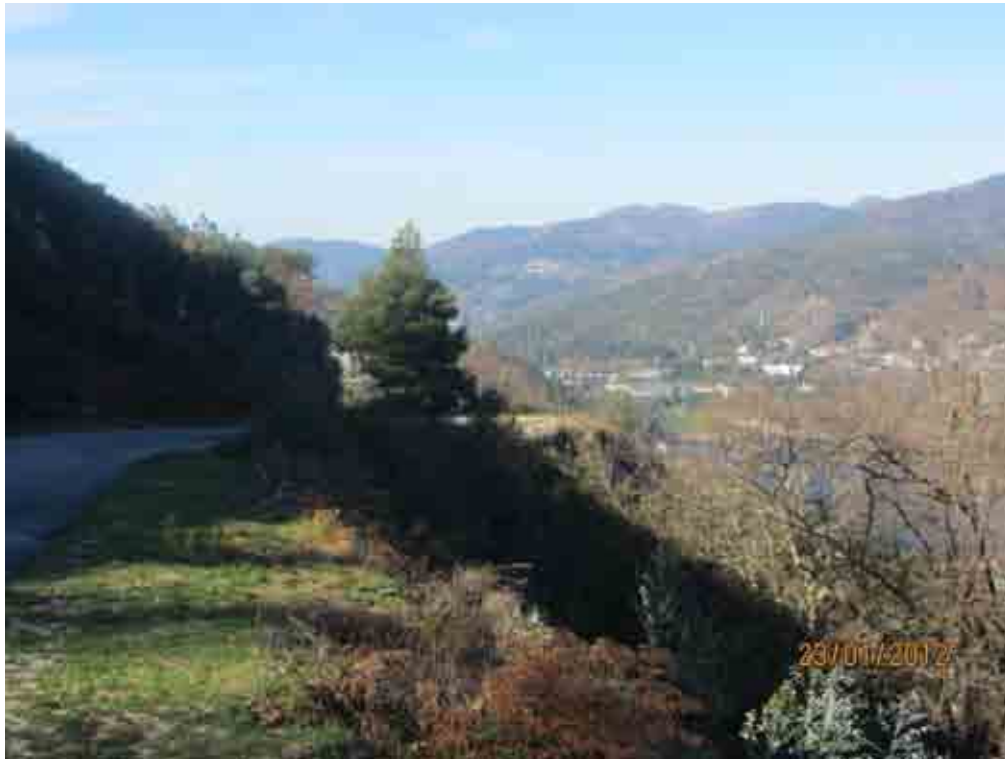
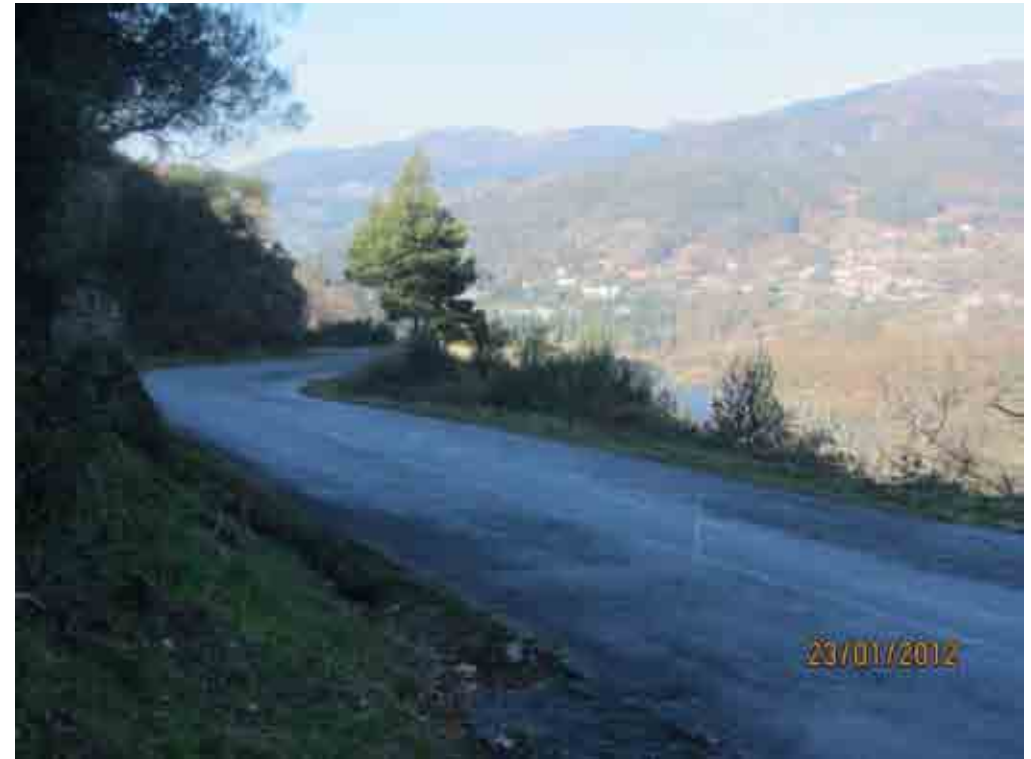
KM	EM 595-Carateristicas Visíveis	KM	EM 595-Carateristicas Visíveis
2,8	Lado direito da via: zona de precipício Falta de guardas de segurança (railes) Sinuosidade da via	2,8	Lado direito da via: zona de precipício Falta de guardas de segurança (railes) Falta de traço central e guias Faixa de rodagem estreita Lado esquerdo da via: zona de acumulação de gelo e geadas

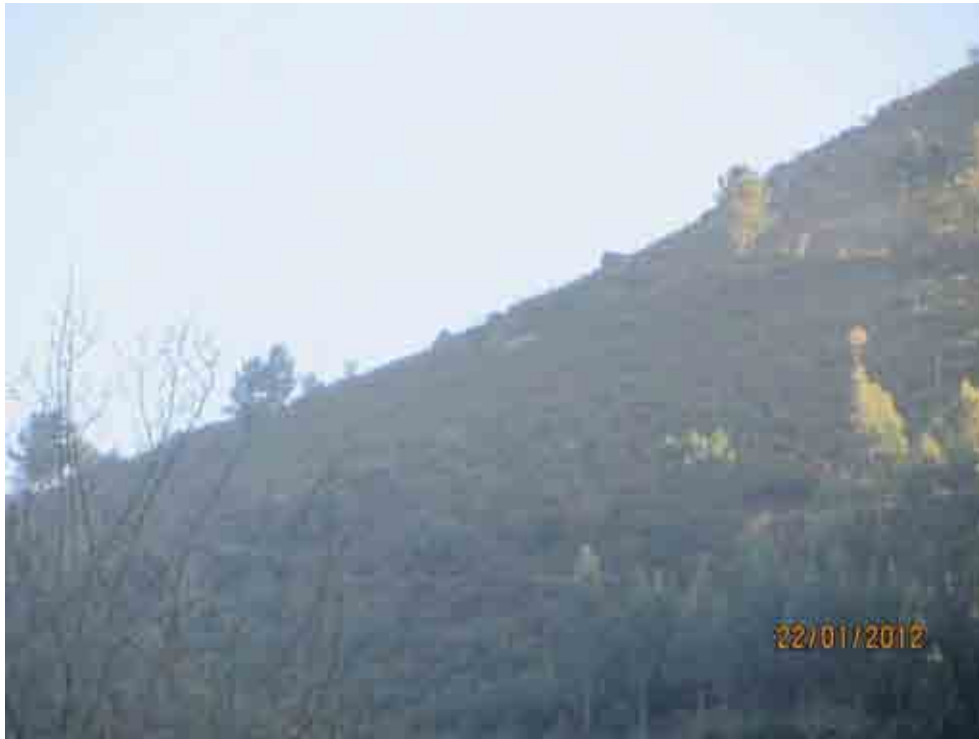
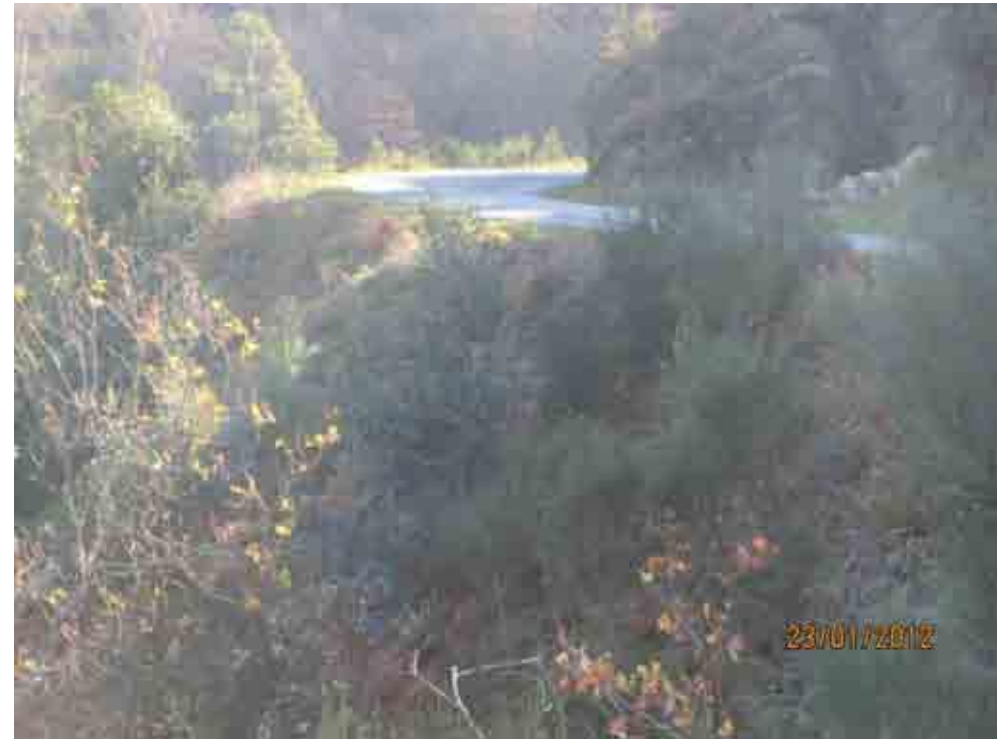
KM	EM 595-Carateristicas Visíveis	KM	EM 595-Carateristicas Visíveis
2,9	Vista sob o precipício: vertente abrupta de elevada profundidade da via Falta de guardas de segurança (railes)	2,9	Lado esquerdo da via: zona de precipício Falta de guardas de segurança (railes) Sinuosidade da via Falta de traço central e guias Faixa de rodagem estreita

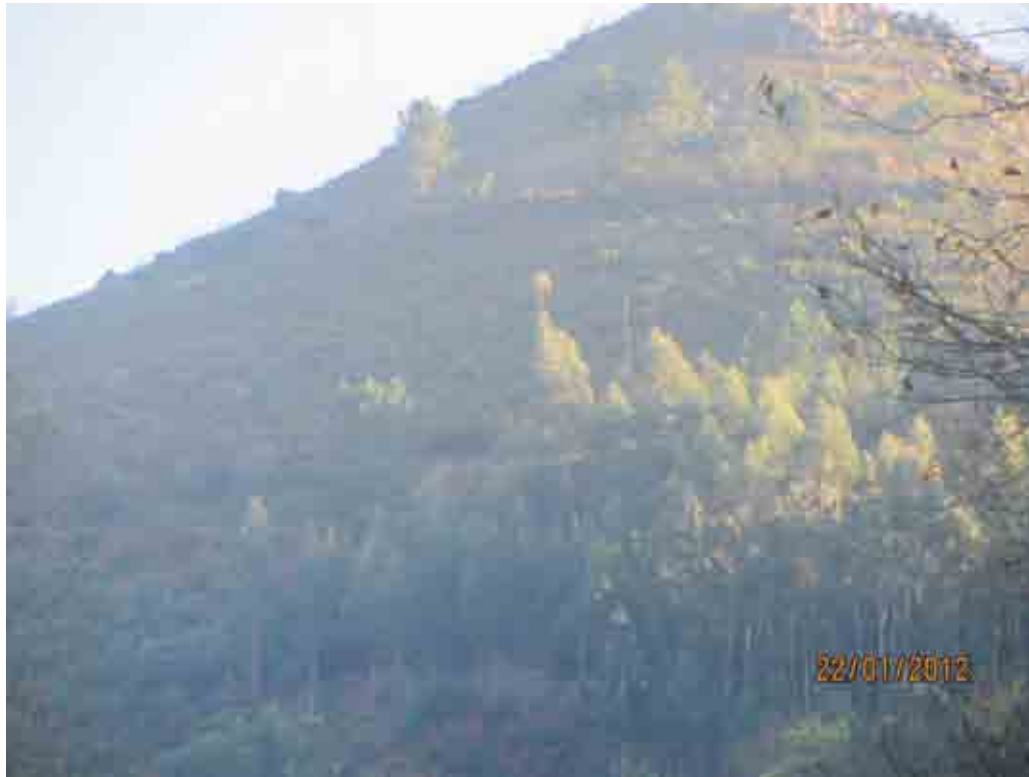
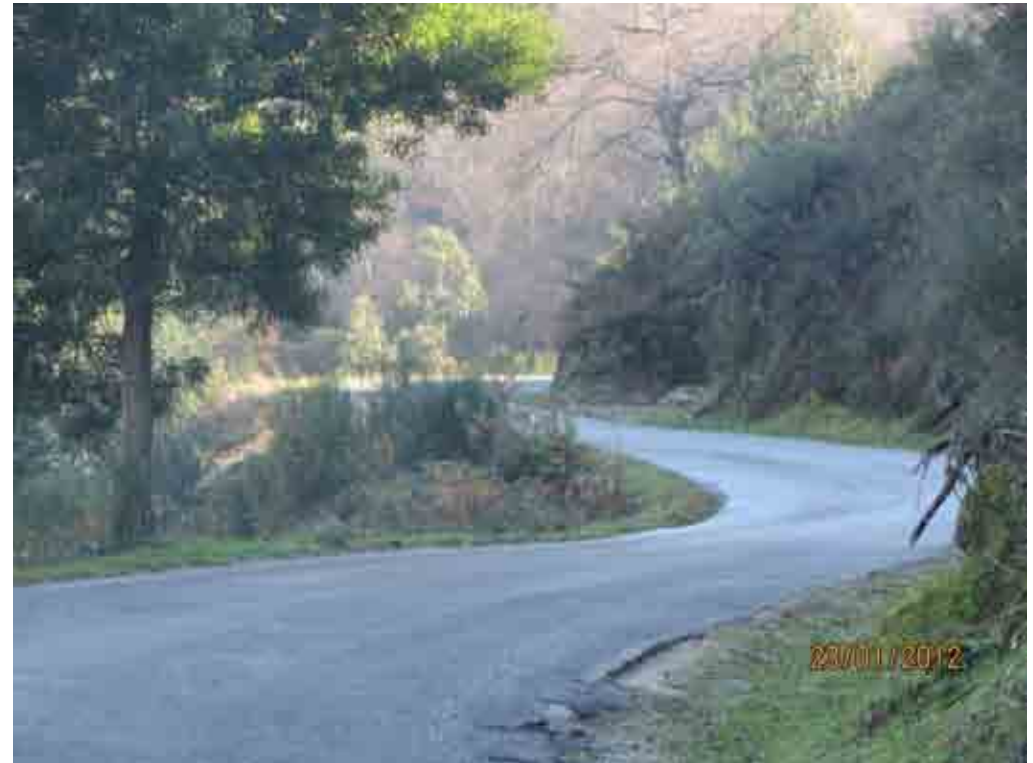
KM	EM 595-Carateristicas Visíveis	KM	EM 595-Carateristicas Visíveis
2,9	Vista sob o precipício: vertente abrupta de elevada profundidade da via Falta de guardas de segurança (railes) Sinuosidade da via	3,0	Lado esquerdo da via: zona de precipício Falta de guardas de segurança (railes) Sinuosidade da via Falta de traço central e guias Faixa de rodagem estreita Lado direito da via: zona de acumulação de gelo e geadas

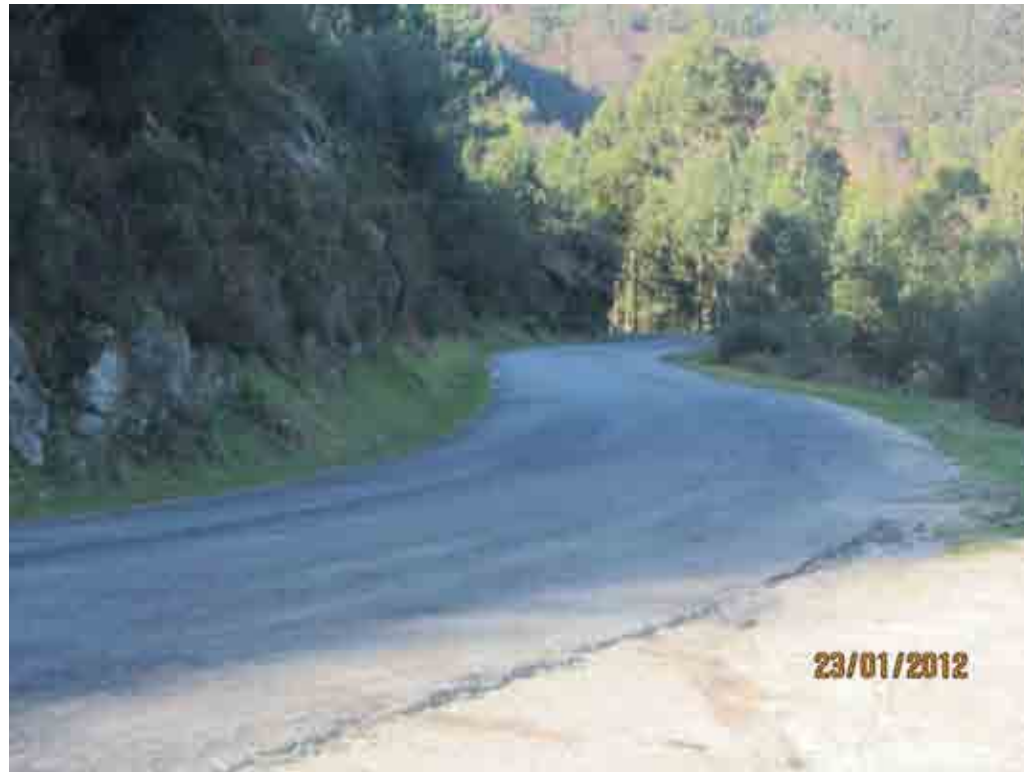
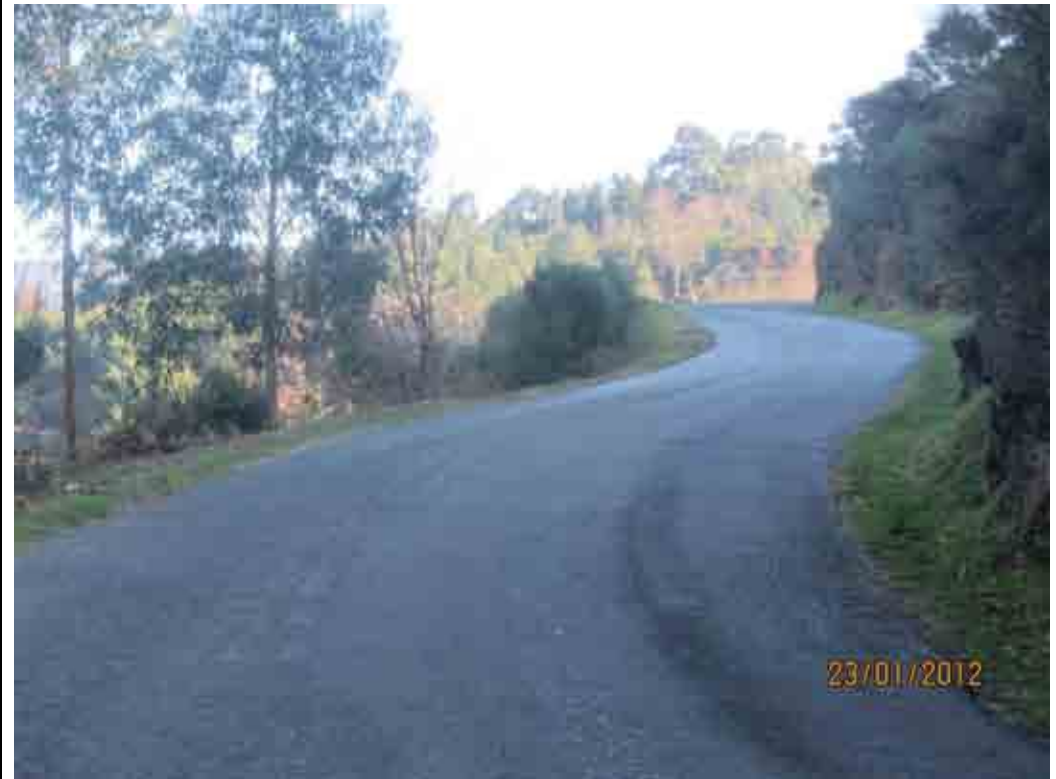
KM	EM 595-Carateristicas Visíveis	KM	EM 595-Carateristicas Visíveis
3,1	Lado direito da via: zona de precipício Lado esquerdo da via: zona de acumulação de gelo e geadas Sinuosidade da via Falta de guardas de segurança (railes) Faixa de rodagem estreita Falta de traço central e guias Falta de sinalização vertical	3,2	Lado esquerdo da via: zona de precipício Sinuosidade da via Falta de guardas de segurança (railes) Faixa de rodagem estreita Falta de traço central e guias

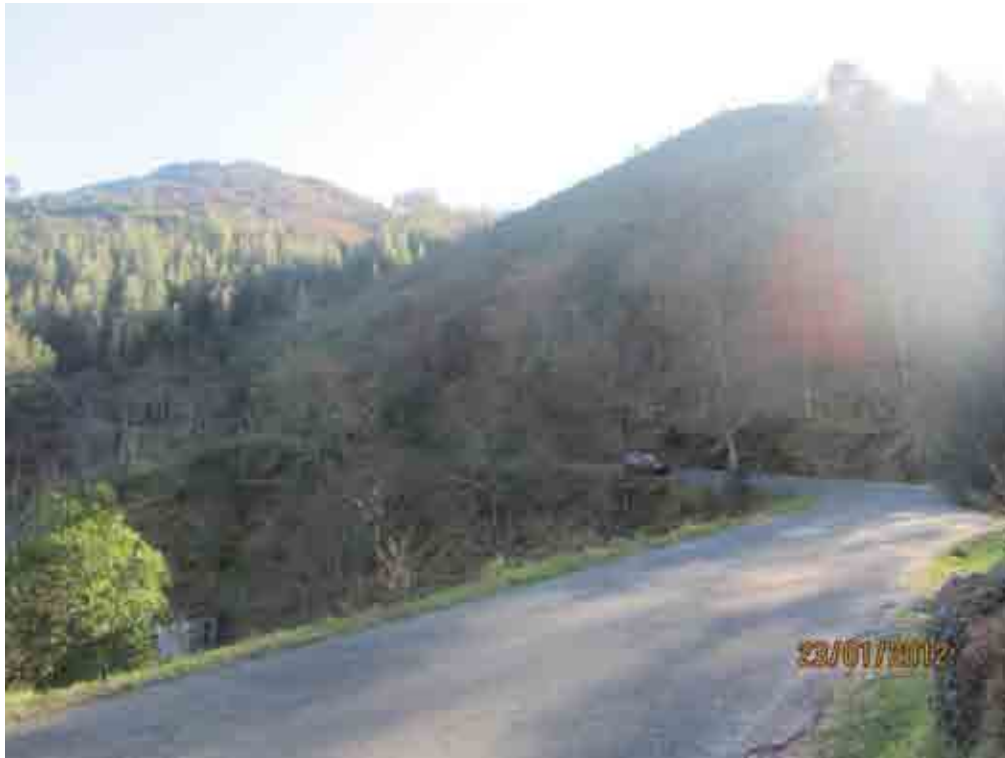
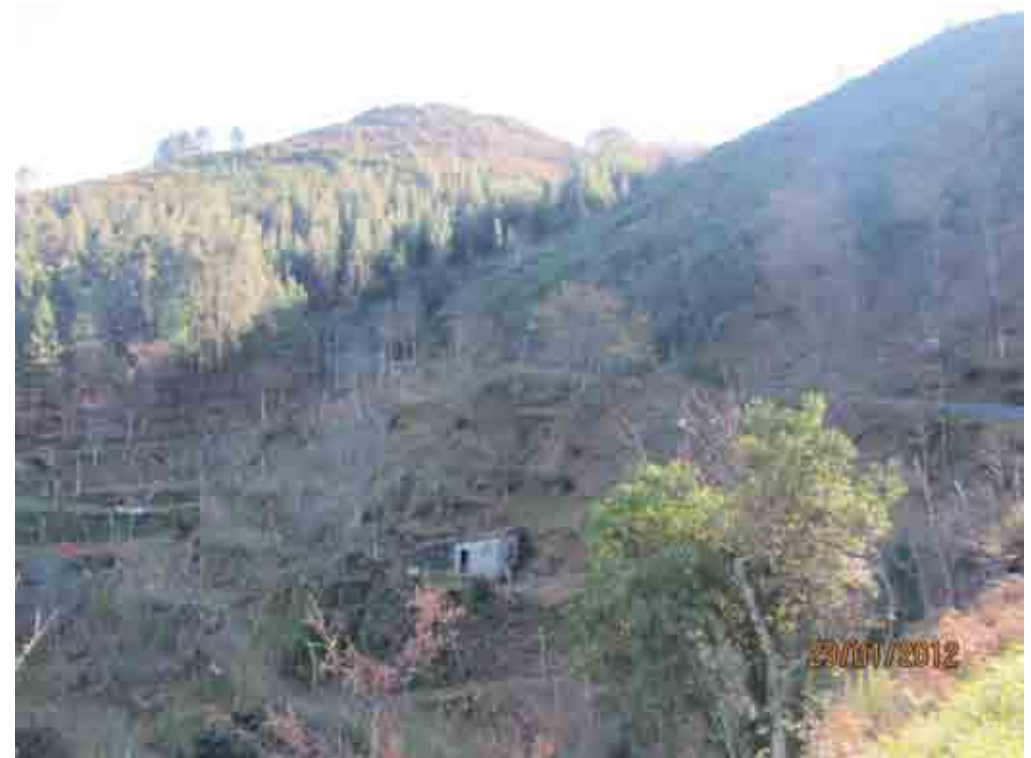
KM	EM 595-Carateristicas Visíveis	KM	EM 595-Carateristicas Visíveis
3,3	Lado esquerdo da via: zona de precipício Falta de guardas de segurança (railes) Sinuosidade da via Faixa de rodagem estreita Falta de traço central e guias Falta de sinalização vertical	3,4	Lado esquerdo da via: zona de precipício Vista sobre o precipício: vertente abrupta de elevada profundidade da via Falta de guardas de segurança (railes) Sinuosidade da via
