PETIÇÃO COLETIVA

Contra o encerramento dos estabelecimentos de ensino pré-escolar (JI)
(EB1) da freguesia de Parada de Bouro

PETIÇÃO Nº **1012 XII/1^A**

EM 595_Percurso Fotográfico

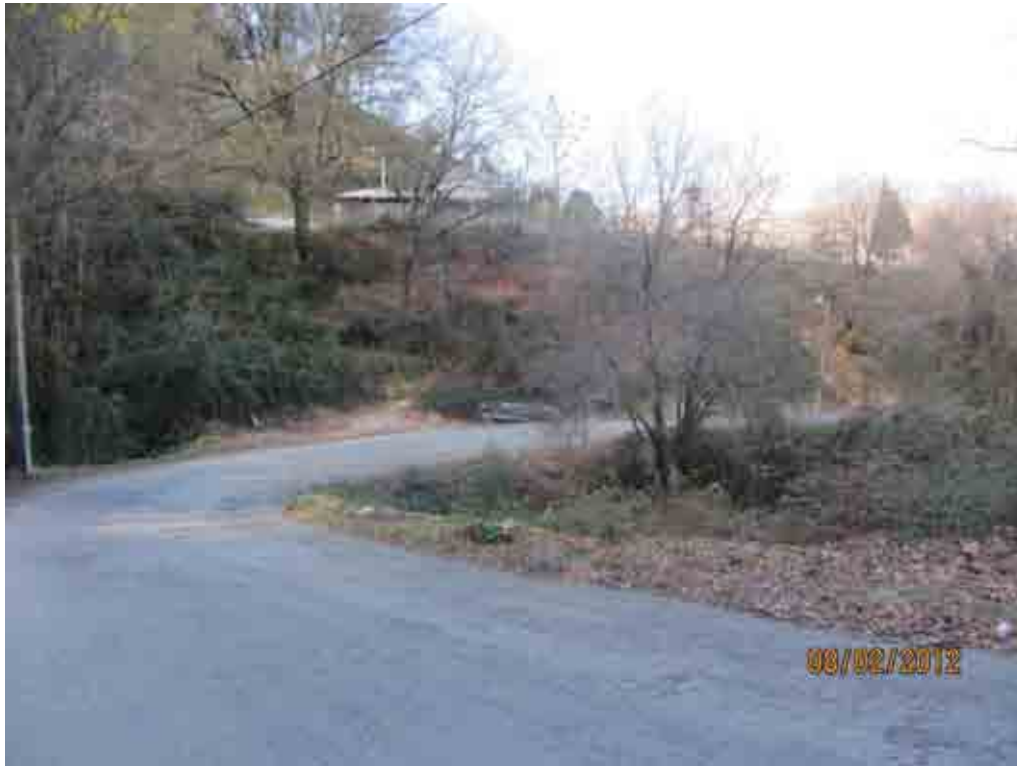
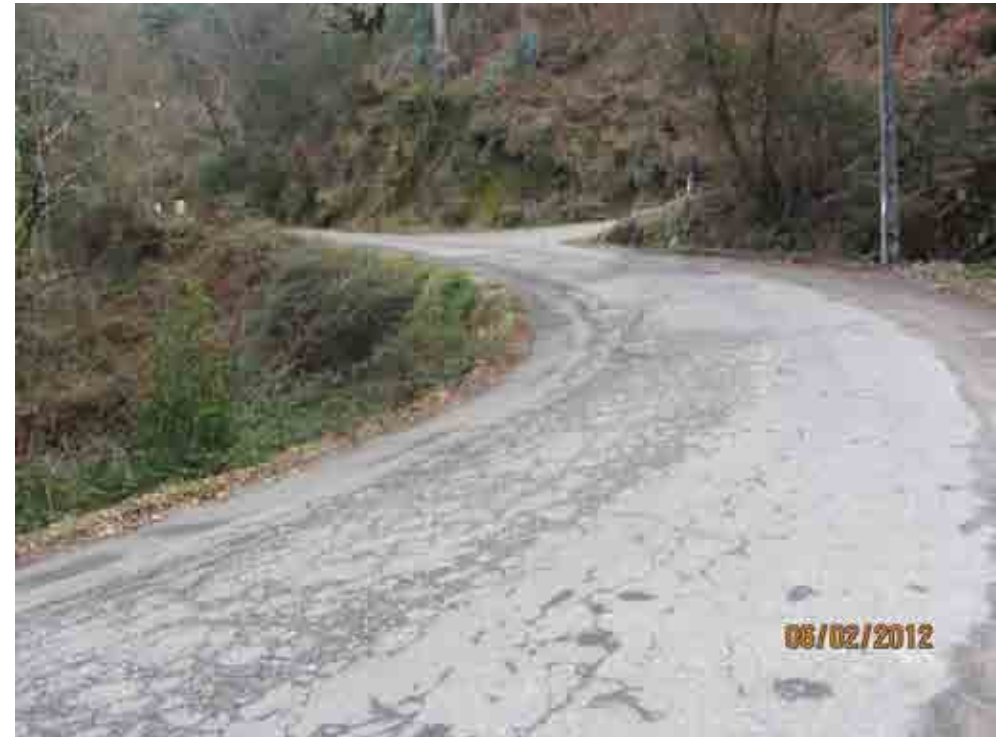
KM	EM 595-Carateristicas Visíveis	KM	EM 595-Carateristicas Visíveis
3,5	Lado direito da via: zona de precipício Falta de guardas de segurança (railes) Sinuosidade da via Faixa de rodagem estreita Falta de traço central e guias Falta de sinalização vertical Pavimento: zona com superfície em péssimo estado	3,6	Lado esquerdo da via: zona de precipício Vista sobre o precipício: vertente abrupta de elevada profundidade da via Falta de guardas de segurança (railes) Sinuosidade da via Falta de sinalização vertical Pavimento: zona com superfície em mau estado

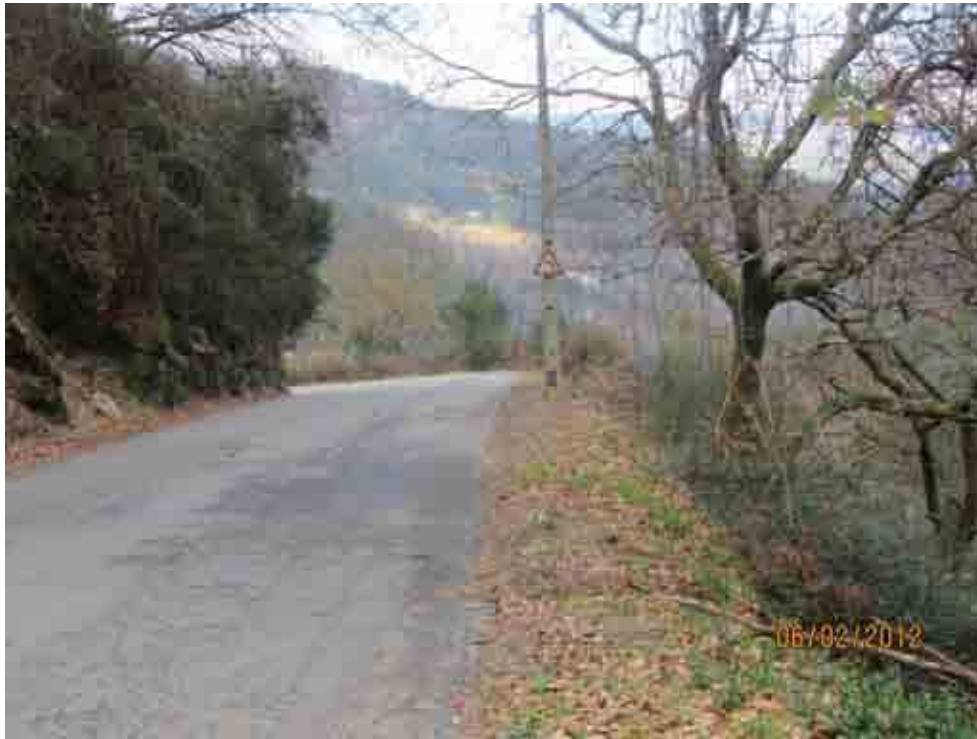
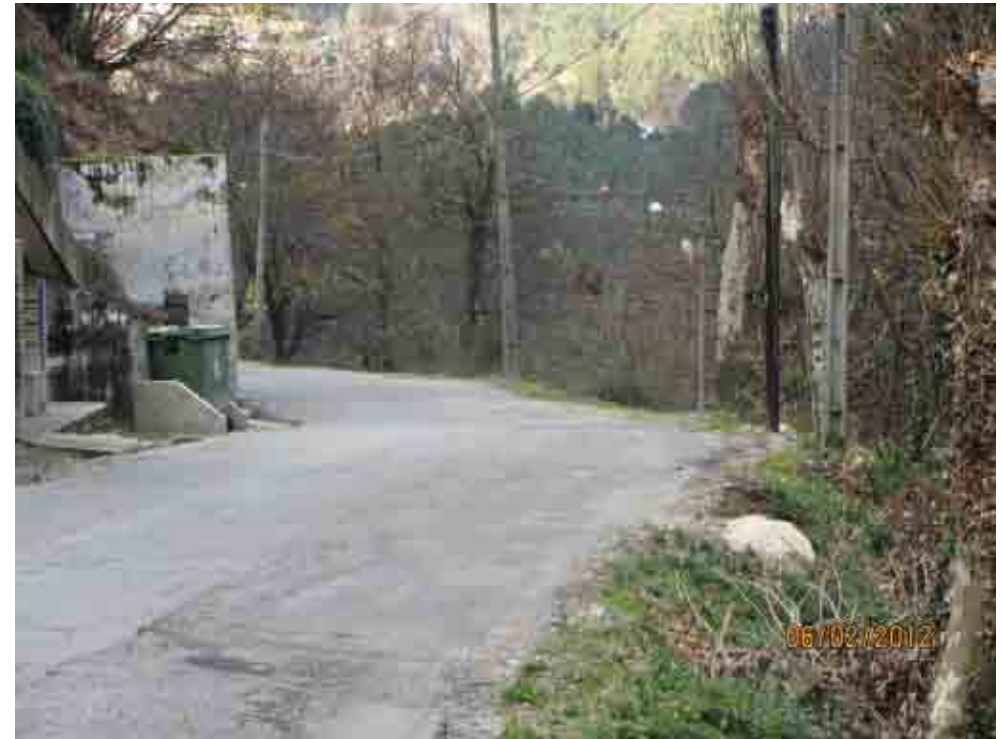
KM	EM 595-Carateristicas Visíveis	KM	EM 595-Carateristicas Visíveis
3,6	<p>Lado direito da via: zona de precipício Falta de guardas de segurança (railes) Sinuosidade da via Faixa de rodagem estreita Falta de traço central e guias Falta de sinalização vertical</p>	3,7	<p>Lado direito da via: zona de precipício sobre a povoação de Pandozes Vista sobre o precipício: vertente abrupta de elevada profundidade da via Falta de guardas de segurança (railes) Sinuosidade da via Pavimento: zona com superfície em mau estado Faixa de rodagem estreita Falta de traço central e guias Falta de sinalização vertical</p>

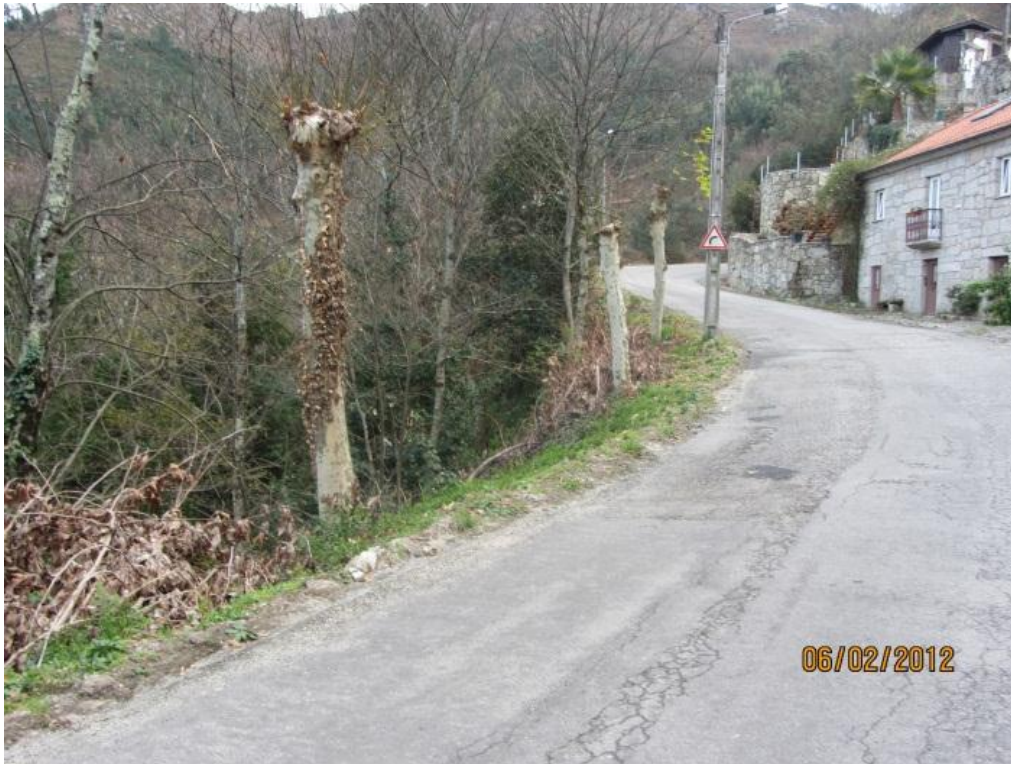
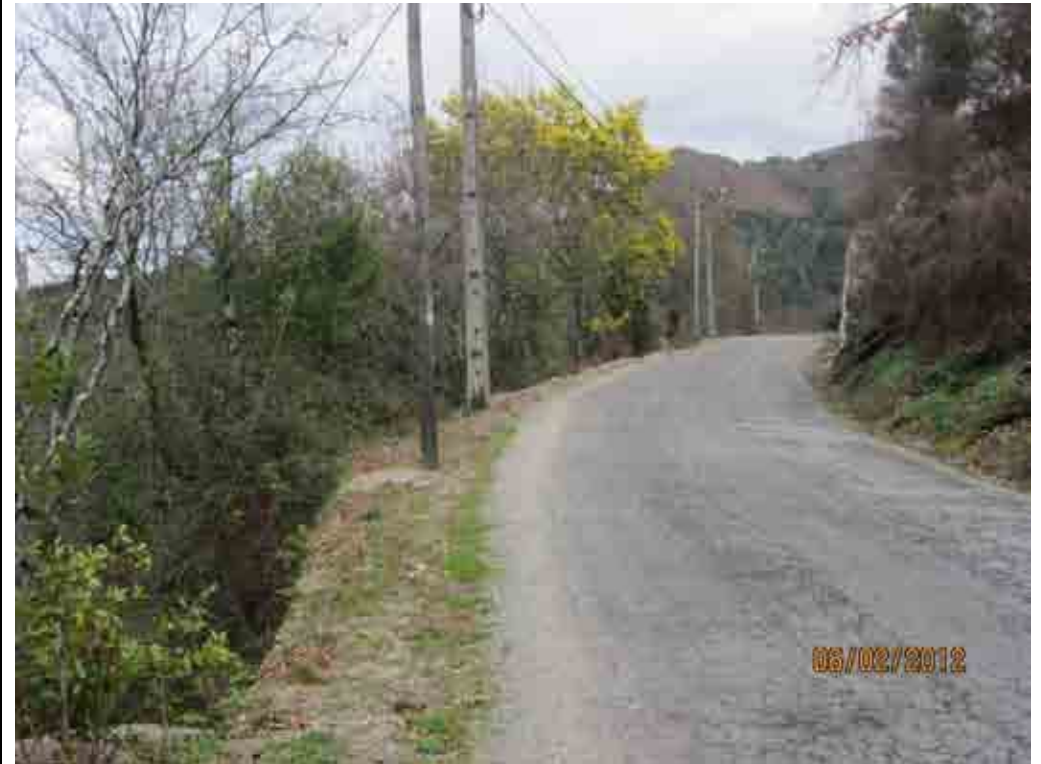
KM	EM 595-Carateristicas Visíveis	KM	EM 595-Carateristicas Visíveis
3,8	Lado esquerdo da via: zona de precipício sobre a povoação de Pandozes Falta de guardas de segurança (railes) Sinuosidade da via Pavimento: zona com superfície em mau estado Faixa de rodagem estreita Falta de traço central e guias Falta de sinalização vertical	3,9	Lado esquerdo da via: zona de precipício sobre a povoação de Pandozes Falta de guardas de segurança (railes) Sinuosidade da via Pavimento: zona com superfície em mau estado Faixa de rodagem estreita Falta de traço central e guias Falta de sinalização vertical

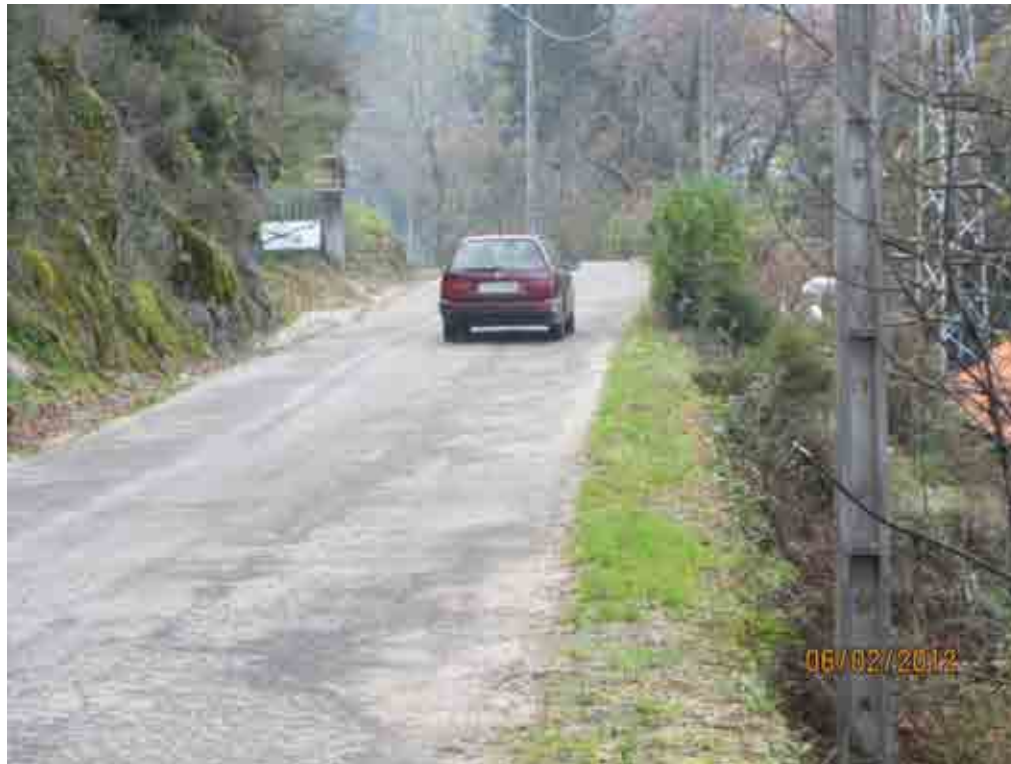
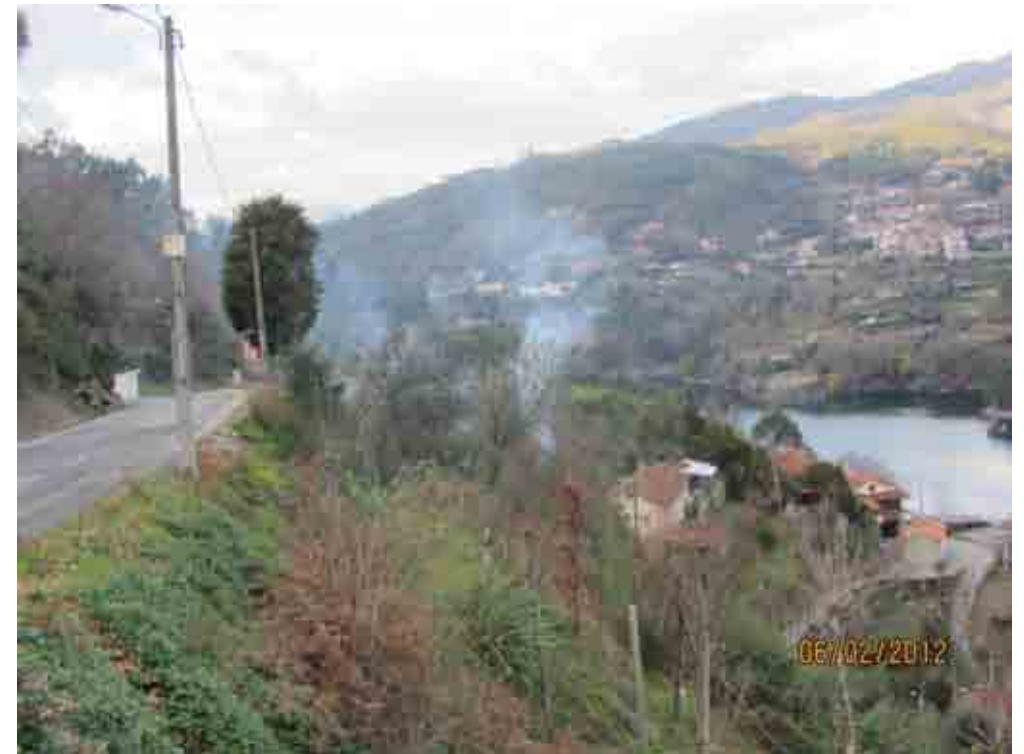
KM	EM 595-Carateristicas Visíveis	KM	EM 595-Carateristicas Visíveis
3,9	Lado direito da via: zona de precipício sobre a povoação de Pandozes Falta de guardas de segurança (railes) Pavimento: zona com superfície em mau estado Faixa de rodagem estreita Falta de traço central e guias Falta de sinalização vertical <u>NB</u> : O veículo ligeiro na imagem permite claramente visualizar como a faixa de rodagem é muito estreita, o que torna o movimento de cruzamento de veículos como extremamente perigoso e atreito a acidentes	4,0	Lado direito da via: zona de precipício sobre a povoação de Pandozes Falta de guardas de segurança (railes) Faixa de rodagem estreita Falta de traço central e guias Falta de sinalização vertical

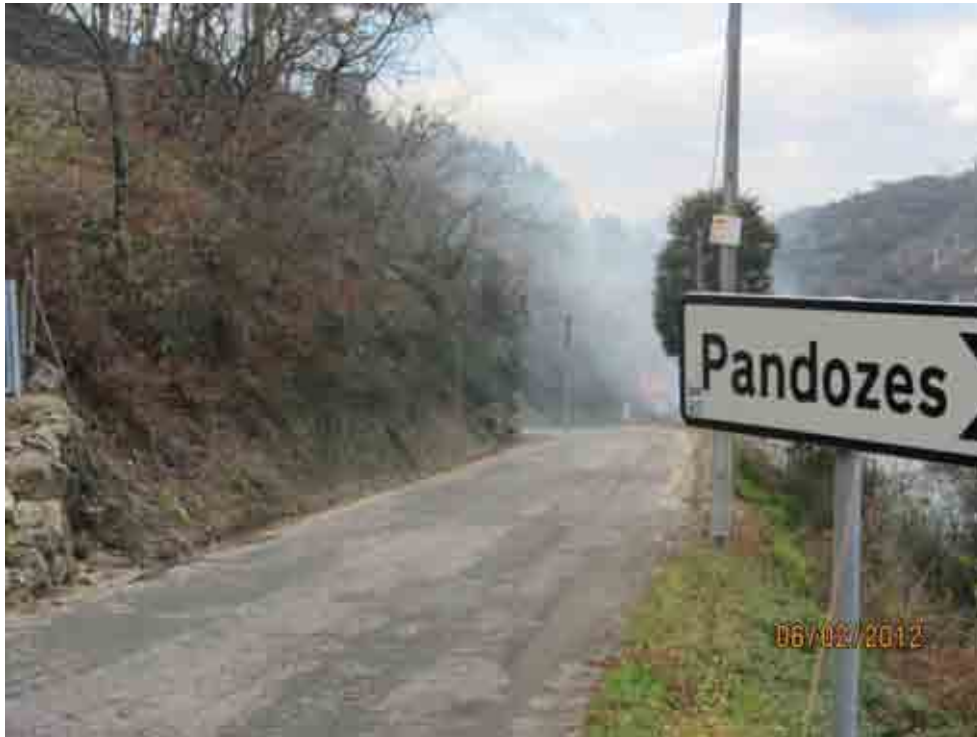
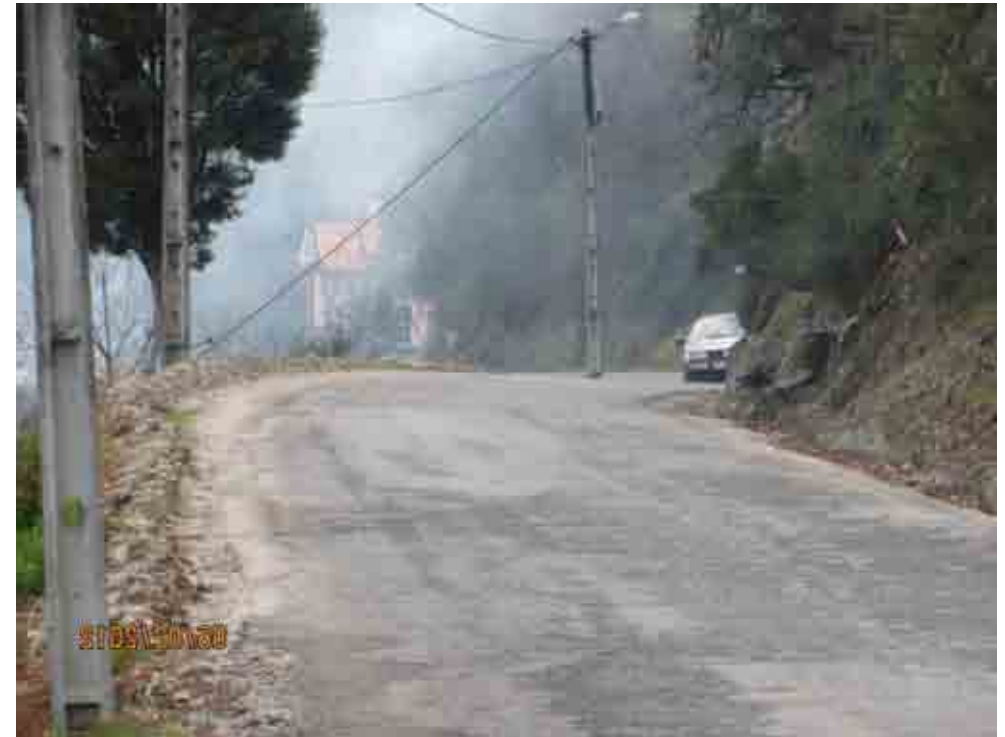
KM	EM 595-Carateristicas Visíveis	KM	EM 595-Carateristicas Visíveis
4,0	<p>Lado direito da via: zona de precipício sobre a povoação de Pandozes</p> <p>Falta de guardas de segurança (railes)</p> <p>Pavimento: zona com superfície em mau estado</p> <p>Faixa de rodagem estreita</p> <p>Falta de traço central e guias</p> <p>Falta de sinalização vertical</p> <p>Sinuosidade da via</p>	4,1	<p>Lado esquerdo da via: zona de precipício sobre a povoação de Pandozes</p> <p>Falta de guardas de segurança (railes)</p> <p>Pavimento: zona com superfície em mau estado</p> <p>Faixa de rodagem estreita</p> <p>Falta de traço central e guias</p> <p>Falta de sinalização vertical</p> <p>Sinuosidade da via</p> <p>NB: no lado direito da via, onde deveriam existir railes e/ou árvores de proteção, vêem-se montículos de terras excedentárias arrastadas das vertentes em dias de forte precipitação e intempérie</p>

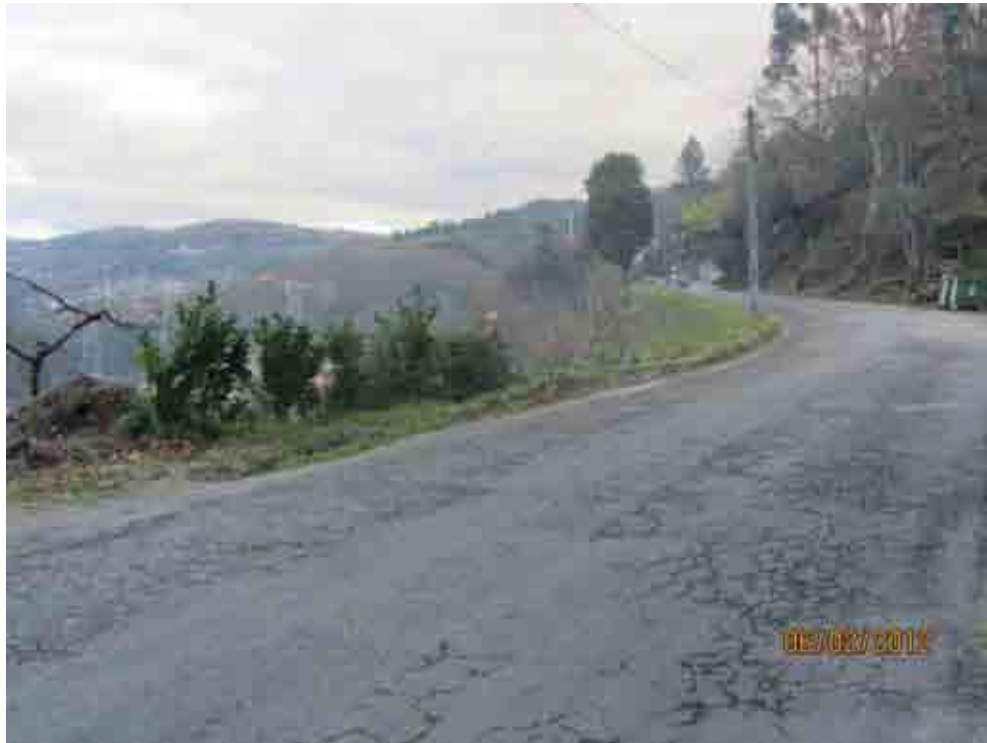
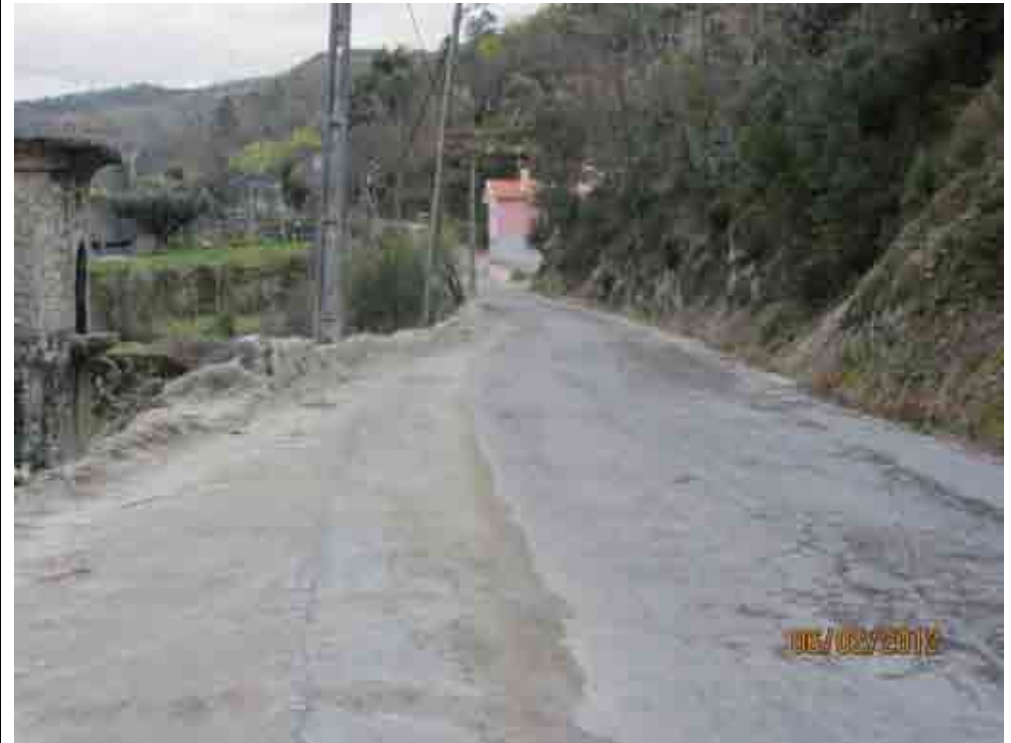
KM	EM 595-Carateristicas Visíveis	KM	EM 595-Carateristicas Visíveis
4,2	<p>Lado esquerdo da via: zona de precipício sobre a povoação de Pandozes</p> <p>Falta de guardas de segurança (railes)</p> <p>Pavimento: zona com superfície em mau estado</p> <p>Faixa de rodagem estreita</p> <p>Falta de traço central e guias</p> <p>Falta de sinalização vertical</p> <p>Sinuosidade da via</p> <p>NB: no lado esquerdo da via, onde deveriam existir railes e/ou árvores de proteção, vêem-se montículos de terras excedentárias arrastadas das vertentes em dias de forte precipitação e intempérie.</p>	4,3	<p>Lado esquerdo da via: zona de precipício sobre a povoação de Pandozes</p> <p>Falta de guardas de segurança (railes)</p> <p>Pavimento: zona com superfície em mau estado</p> <p>Faixa de rodagem estreita</p> <p>Falta de traço central e guias</p> <p>Falta de sinalização vertical</p> <p>Sinuosidade da via</p> <p>NB: no lado esquerdo da via, onde deveriam existir railes e/ou árvores de proteção, vêem-se montículos de terras excedentárias arrastadas das vertentes em dias de forte precipitação e intempérie.</p>

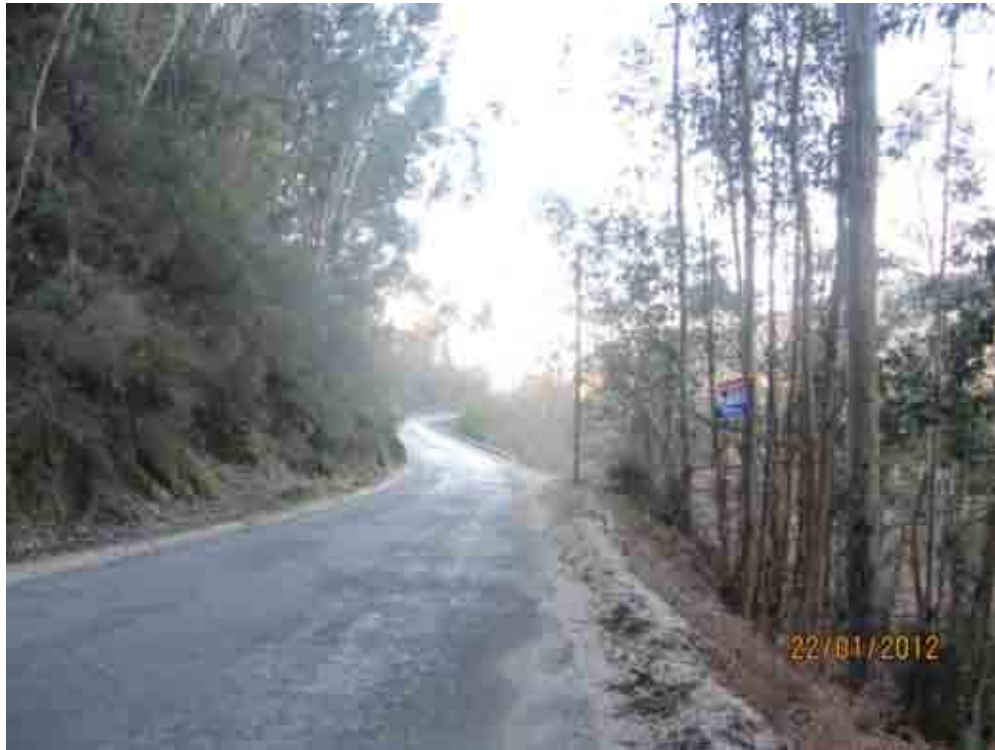
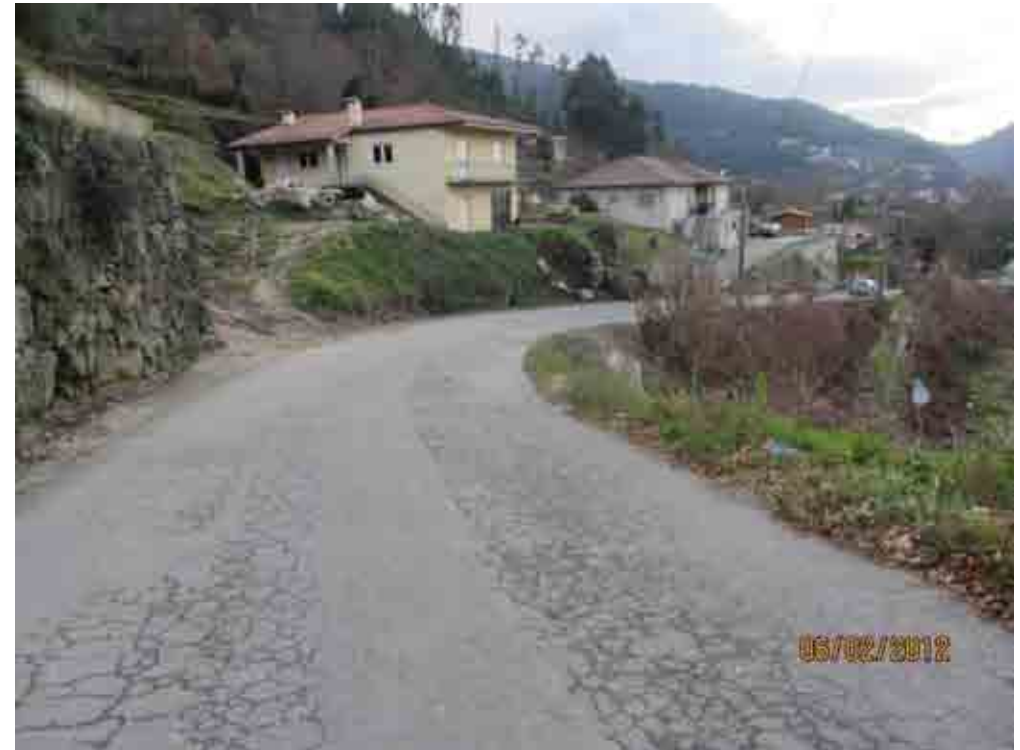
KM	EM 595-Carateristicas Visíveis	KM	EM 595-Carateristicas Visíveis
4,5	<p>Lado direito da via: zona de precipício sobre a barragem da Caniçada</p> <p>Falta de guardas de segurança (railes)</p> <p>Pavimento: zona com superfície em mau estado</p> <p>Faixa de rodagem estreita</p> <p>Falta de traço central e guias</p> <p>Falta de sinalização vertical</p> <p>Sinuosidade da via</p> <p>NB: no lado esquerdo da via, onde deveriam existir railes de proteção, vêem-se montículos de terras excedentárias arrastadas das vertentes em dias de forte precipitação e intempérie.</p>	4,8	<p>Lado direito da via: zona de pequeno precipício</p> <p>Falta de guardas de segurança (railes)</p> <p>Pavimento: zona com superfície em mau estado</p> <p>Faixa de rodagem estreita</p> <p>Falta de traço central e guias</p> <p>Falta de sinalização vertical</p> <p>Sinuosidade da via</p>

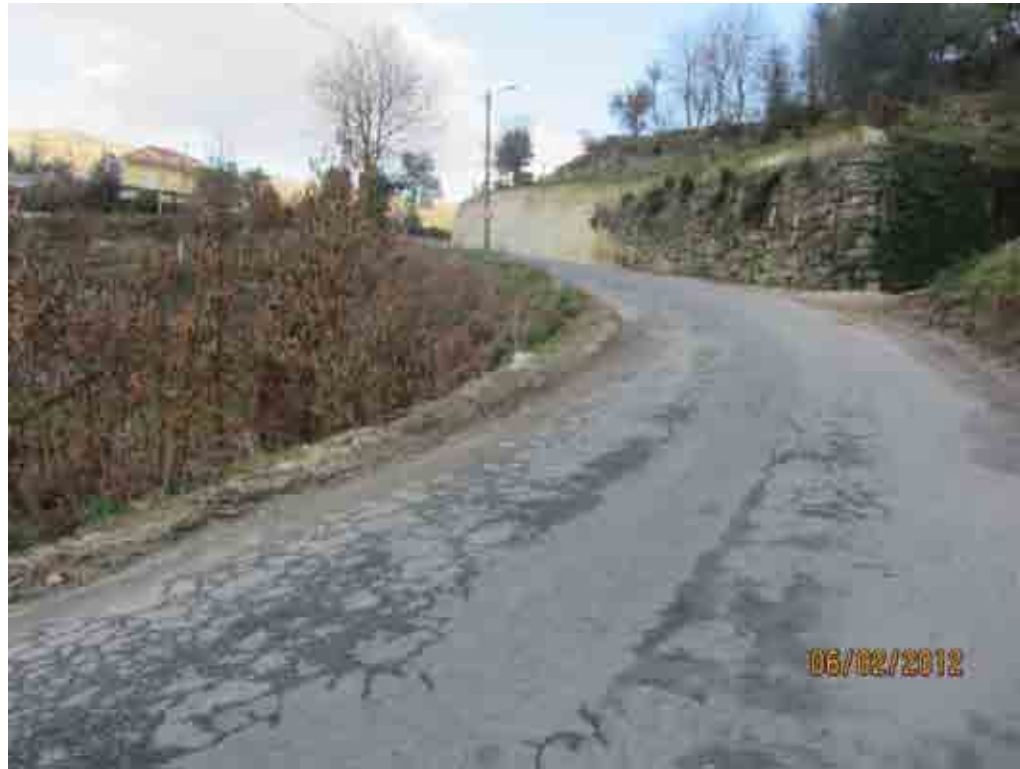
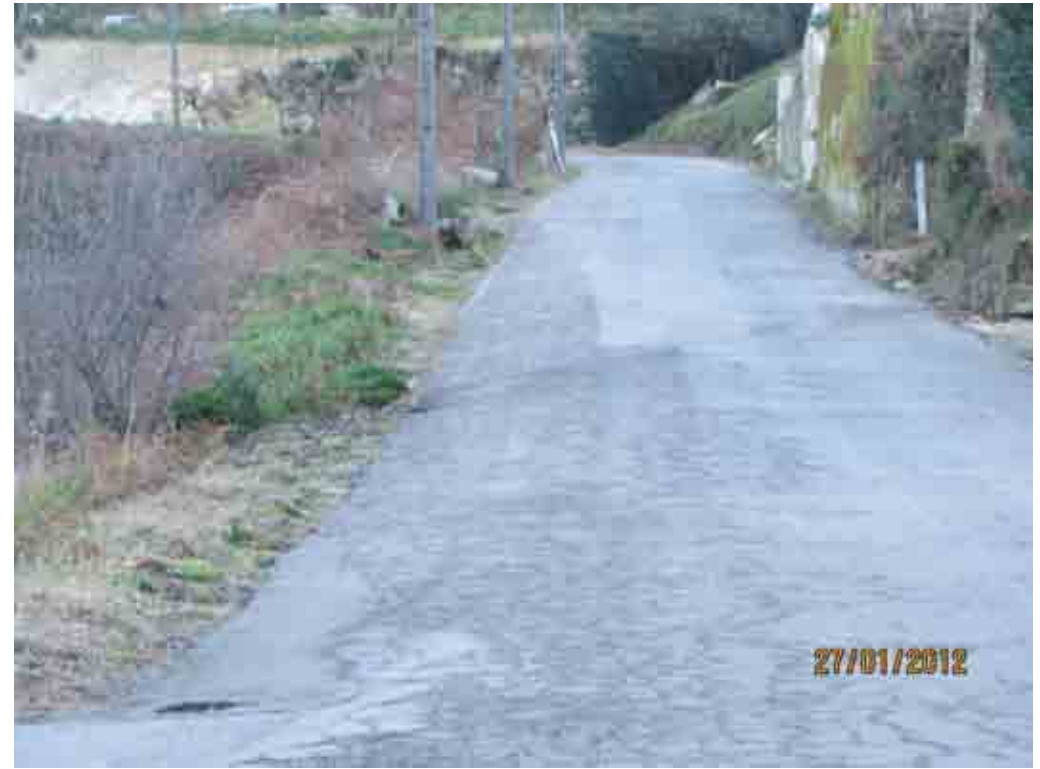
KM	EM 595-Carateristicas Visíveis	KM	EM 595-Carateristicas Visíveis
4,9	Lado esquerdo da via: zona de pequeno precipício Falta de guardas de segurança (railes) Pavimento: zona com superfície em mau estado Faixa de rodagem estreita Falta de traço central e guias Falta de sinalização vertical	5,0	Falta de guardas de segurança (railes) Pavimento: zona com superfície em péssimo estado Faixa de rodagem estreita Falta de traço central e guias Falta de sinalização vertical

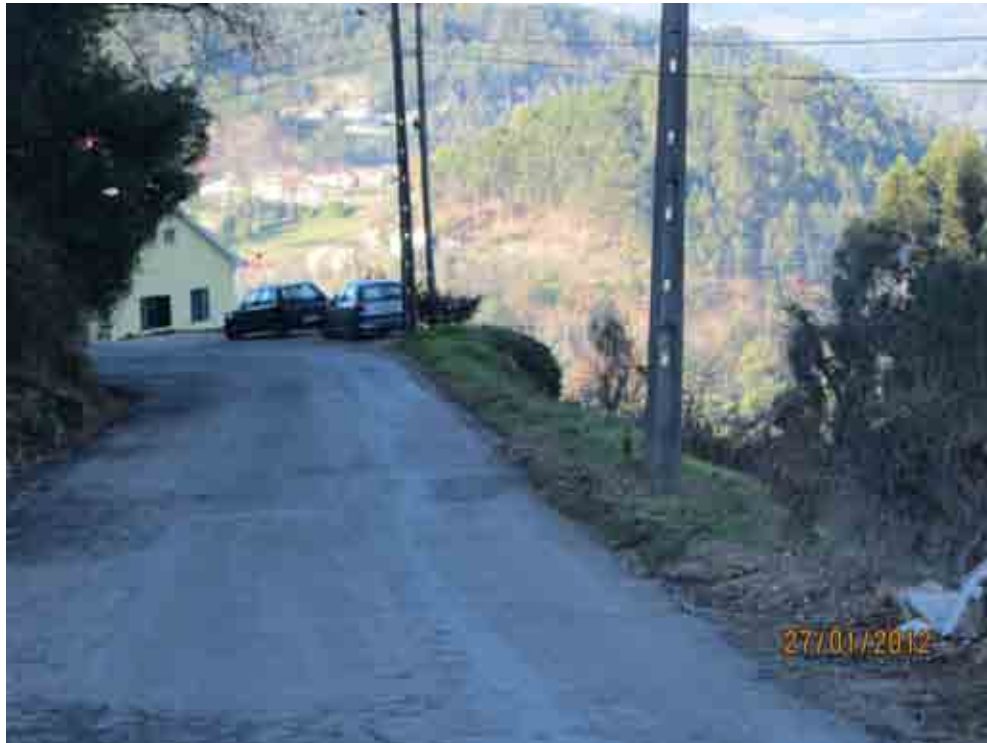
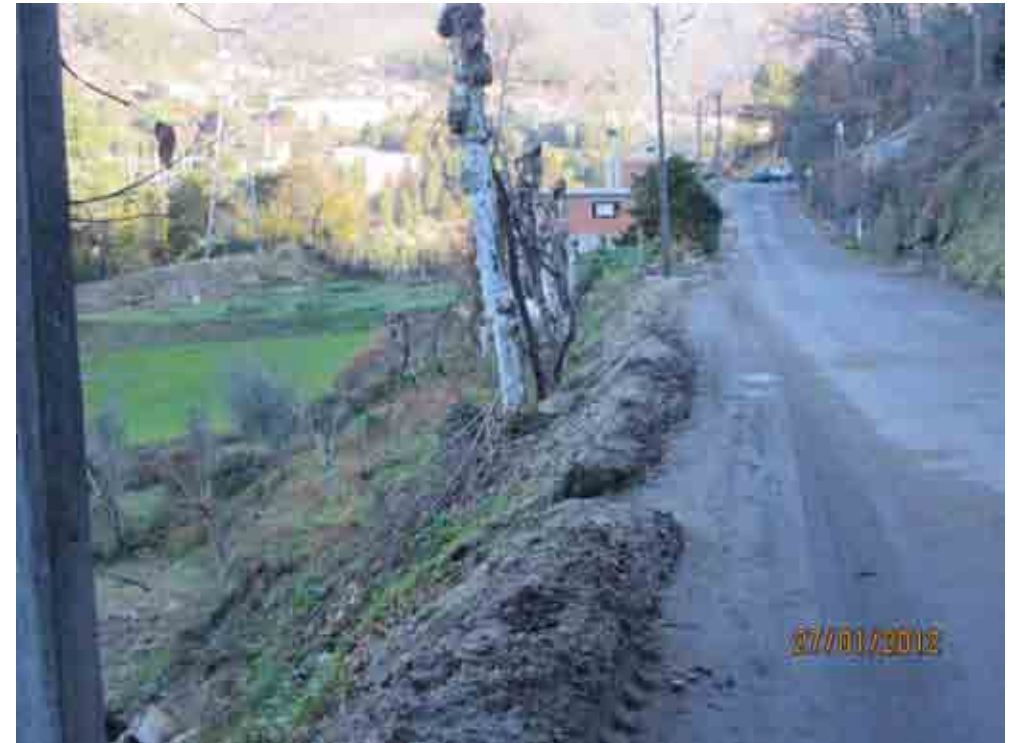
KM	EM 595-Carateristicas Visíveis	KM	EM 595-Carateristicas Visíveis
5,1	<p>Lado direito da via: zona de precipício Falta de guardas de segurança (railes) Pavimento: zona com superfície em mau estado Faixa de rodagem estreita Falta de traço central e guias Falta de sinalização vertical Sinuosidade da via</p>	5,2	<p>Lado direito da via: zona de precipício Falta de guardas de segurança (railes) Pavimento: zona com superfície em mau estado Faixa de rodagem estreita Falta de traço central e guias Falta de sinalização vertical Sinuosidade da via <u>NB:</u> no lado esquerdo da via, onde deveriam existir railes de proteção, vêem-se montículos de terras excedentárias arrastadas das vertentes em dias de forte precipitação e intempérie.</p>

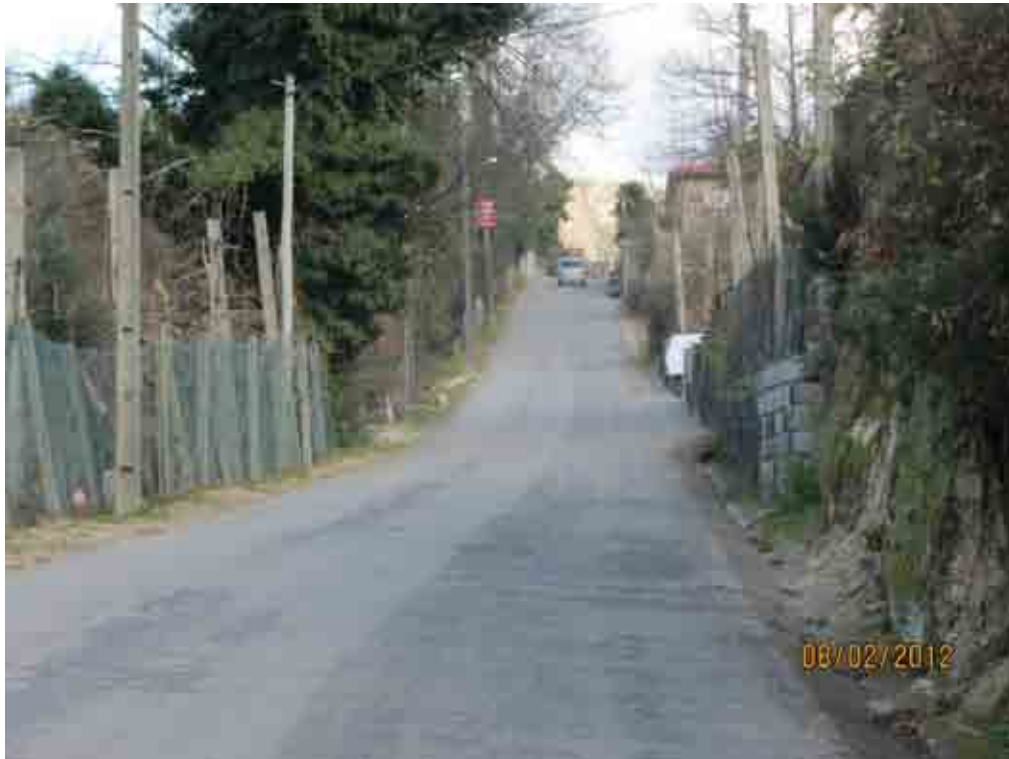
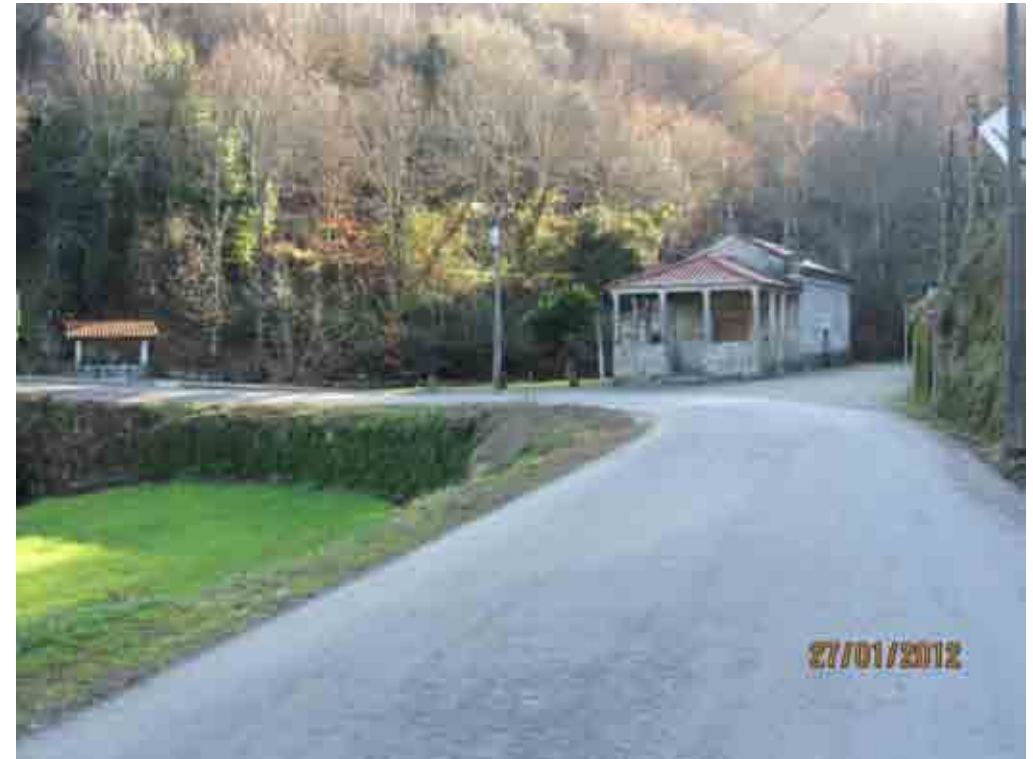
KM	EM 595-Carateristicas Visíveis	KM	EM 595-Carateristicas Visíveis
5,7	Falta de guardas de segurança (railes) Pavimento: zona com superfície em mau estado Faixa de rodagem estreita Falta de traço central e guias NB: O veículo ligeiro na imagem permite claramente visualizar como a faixa de rodagem é muito estreita, o que torna o movimento de cruzamento de veículos como extremamente perigoso e atreito a acidentes.	5,9	Lado direito da via: zona de acumulação de gelo e geadas Falta de guardas de segurança (railes) Sinuosidade da via Faixa de rodagem estreita Falta de traço central e guias Falta de sinalização vertical
