MEMORANDO Nº. CCCS- 5254 Data: 25 AGO. 2006  
Processo: Antecedente: Saída: 120347

Assunto: **CONCESSÃO SCUT GRANDE PORTO**  
**A41/IC24 – LANÇO FREIXIEIRO / ALFENA - LOTE9**  
**Inspeção às obras do IC24**

No dia 23 de Agosto de 2006, foi realizada uma inspeção às obras de alargamento da A41/IC24 - Lanço Freixieiro / Alfena - Lote 9, da Concessão SCUT Grande Porto, na qual participaram os técnicos da Área de Coordenação de Concessões:

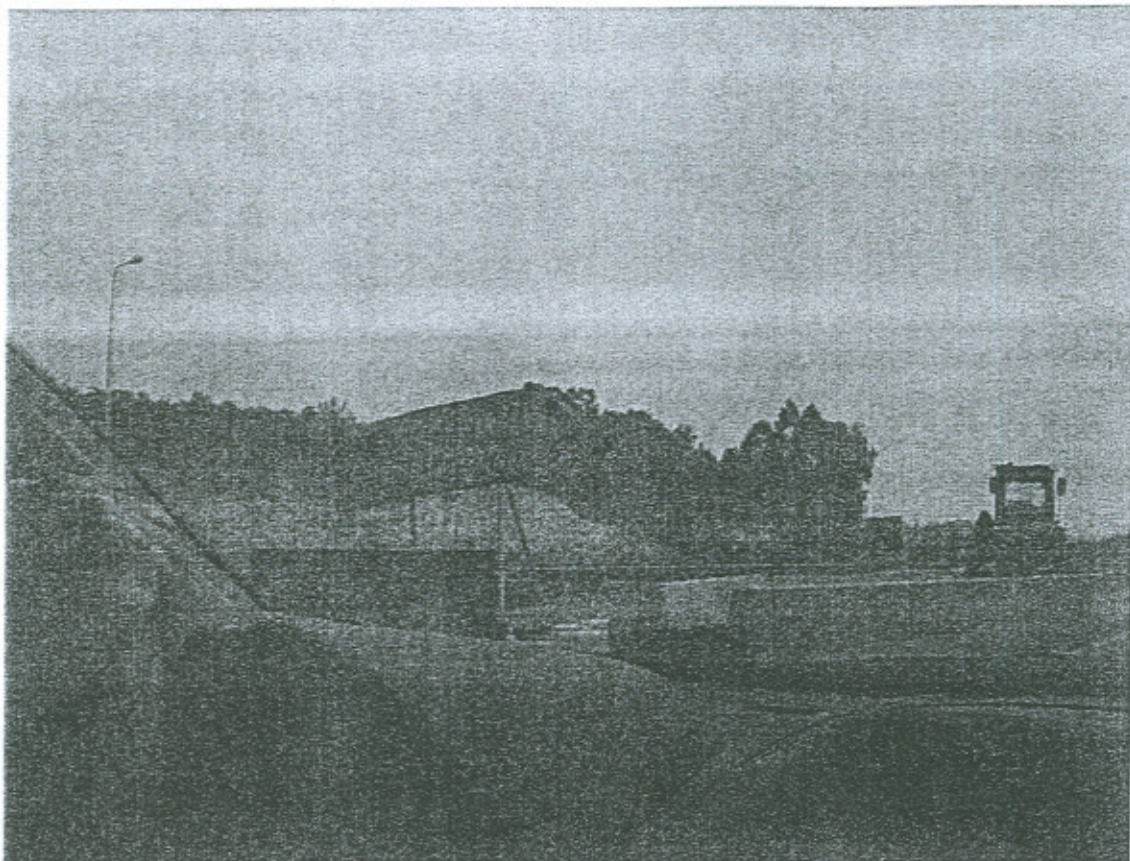
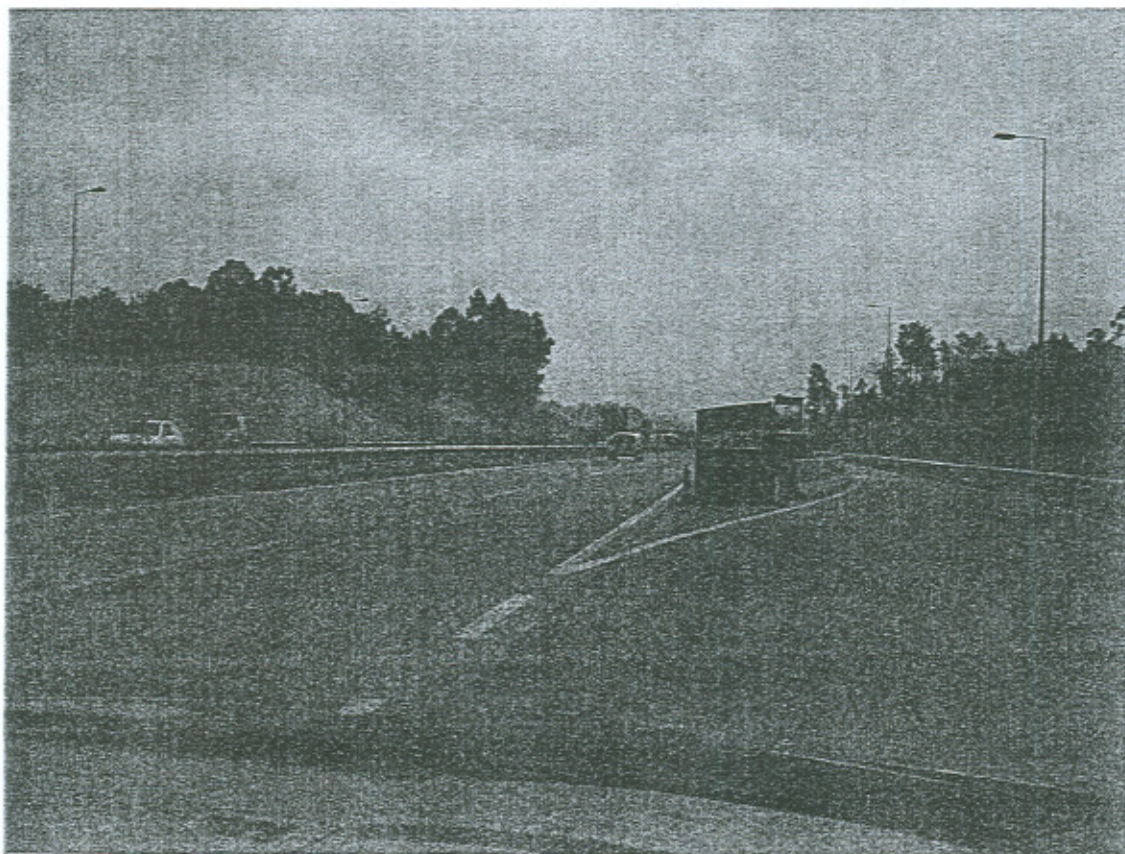
- a indicação do desvio para o aeroporto através do painel de pré-aviso gráfico, apesar de existir, encontra-se demasiado afastado das vias de circulação, sendo ainda de dimensões reduzidas, o que dificulta a sua percepção e leitura. A seta direccional colocada na divergência encontra-se inclinada e danificada - ver foto1. O espaço disponível para os veículos efectuarem a saída para o aeroporto é demasiado curto, sendo imperceptível esta saída e efectuada com uma viragem brusca de direcção - ver foto 1A. Deveria ser prevista uma via de desaceleração, mesmo com dimensões reduzidas, para os

veículos fazerem a manobra de saída com segurança, sem recorrerem a uma inflexão brusca de direcção, correndo-se o risco de despiste e embate no separador central.

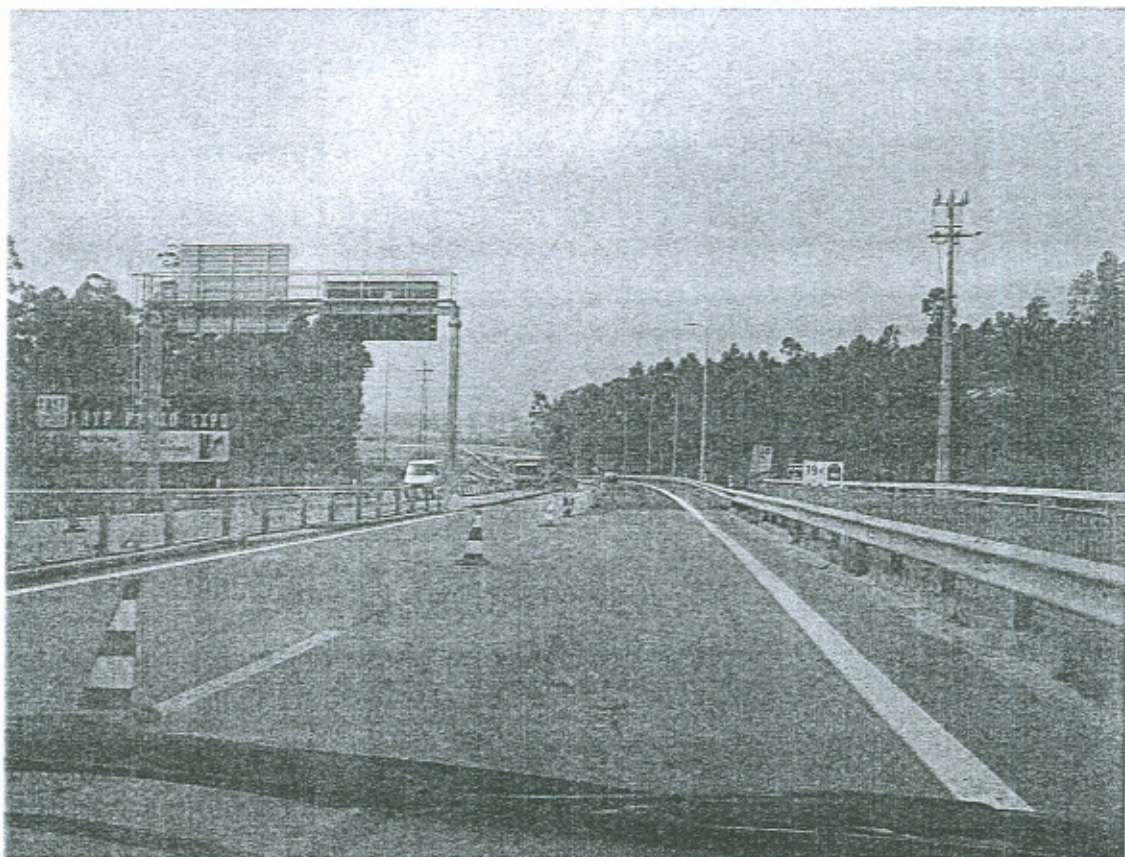
FOTO 2

- não existe previamente à zona de divergência dos ramos um painel de pré-aviso gráfico que elucide os condutores dos destinos possíveis (para Poente ou Nascente). Ver foto 2. A seta direccional colocada na zona de divergência dos ramos, tem dimensões reduzidas para a quantidade de inscrições inseridas, o que torna confusa e difícil a leitura dos destinos a uma distância tal, que possibilite em segurança, a tomada de decisão dos condutores quanto à direcção a tomar. Ver Foto 3.

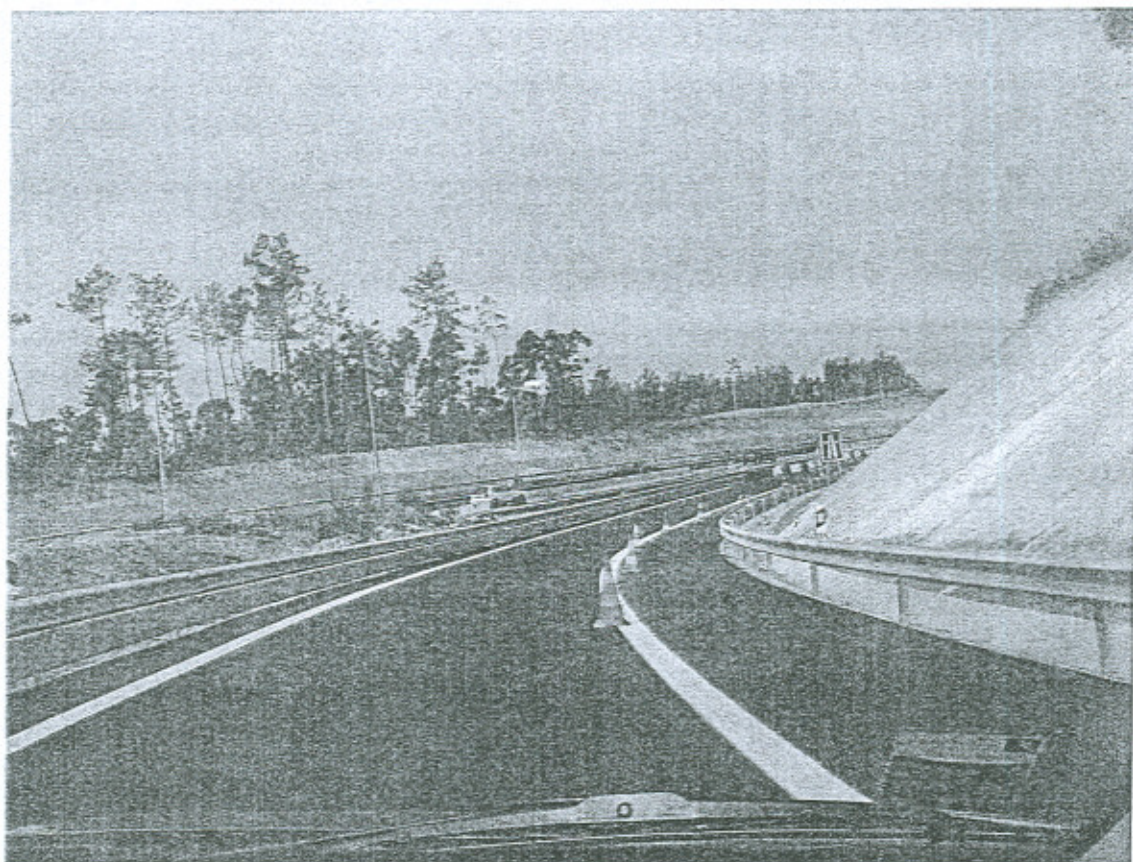
FOTO 4

- a entrada no IC24 é do tipo directa, acrescentando ainda o facto de não existir qualquer sinalização adequada a uma inserção deste tipo, na plena via. Ver foto 4. **Esta situação reveste-se de bastante perigosidade dada a falta de visibilidade na inserção na plena via, e as elevadas velocidades praticadas no IC24. A inserção deveria ser efectuada com recurso a uma via de aceleração do tipo paralelo.** Ver fotos 5 e 6.

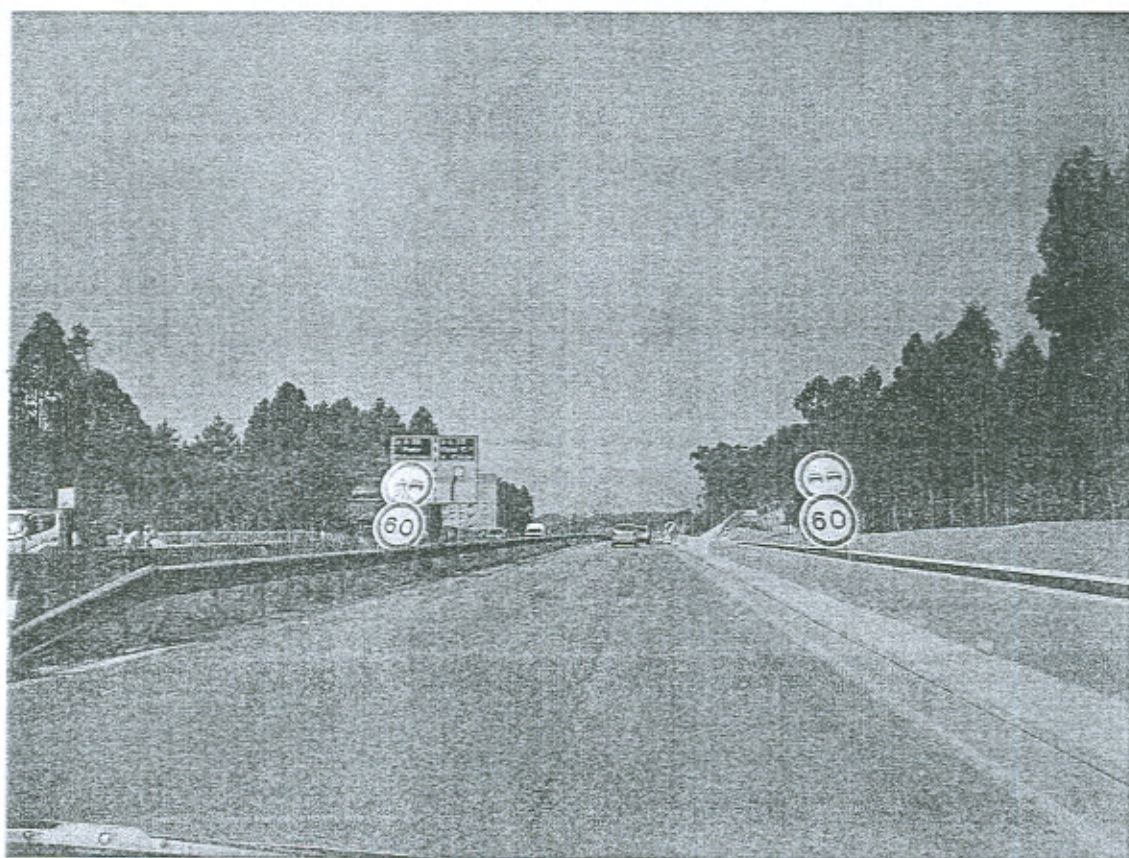
FOTO 7

6. Sobreposição de sinais tal como exemplifica a foto 7, antes do Nó de Perafita.

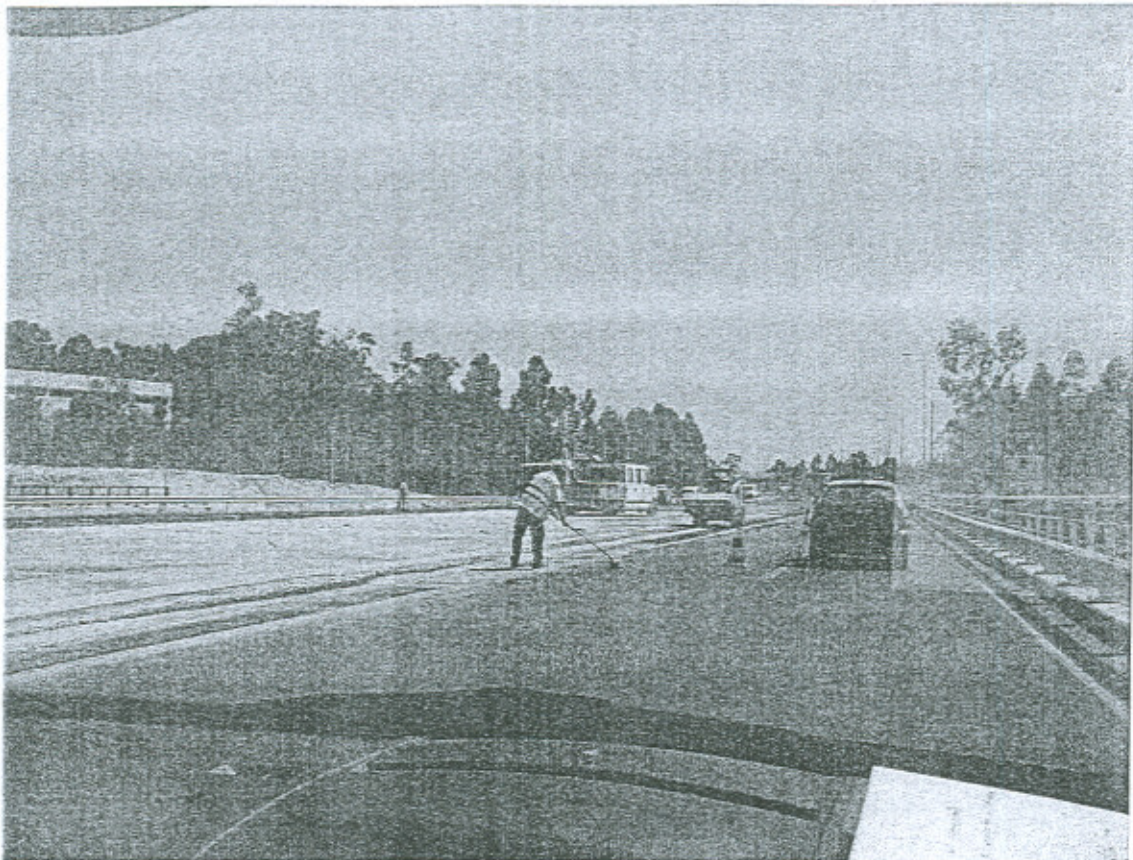
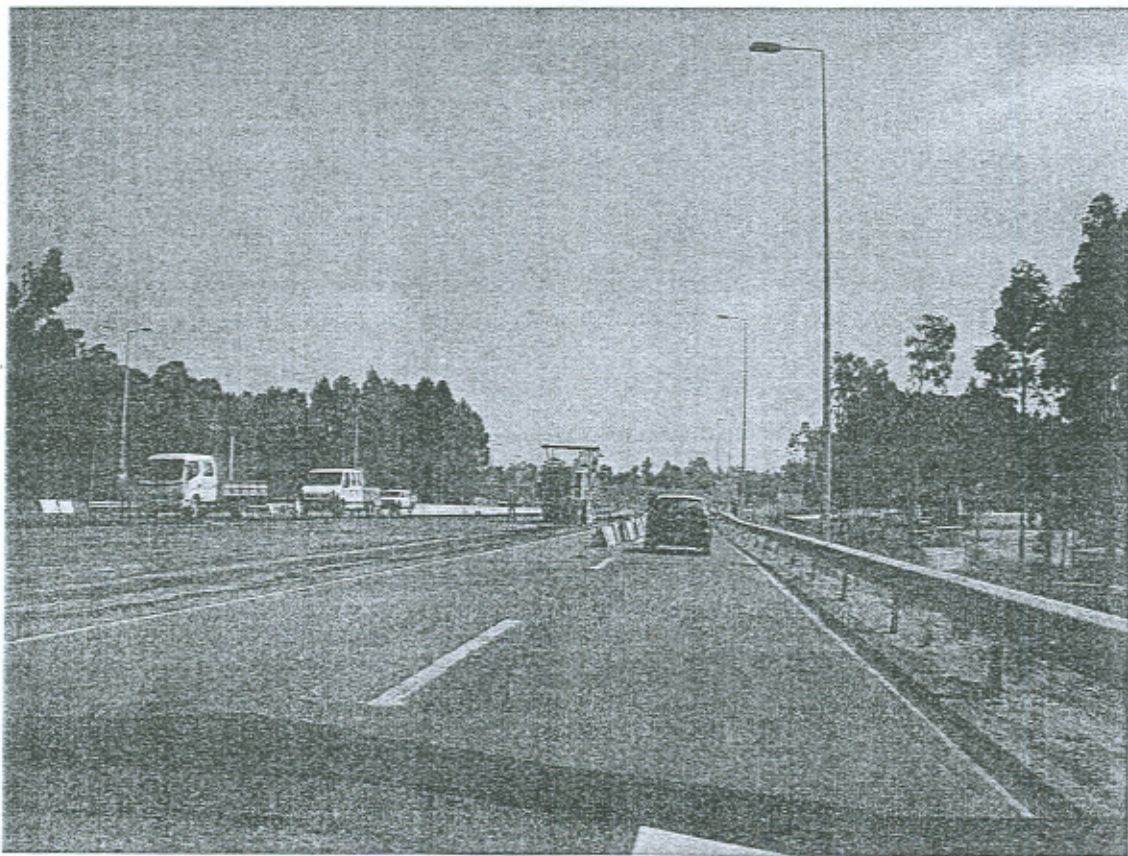
7. Ausência de protecção e de delimitação da zona em obras relativamente às vias de circulação. Ver fotos 8 e 9.

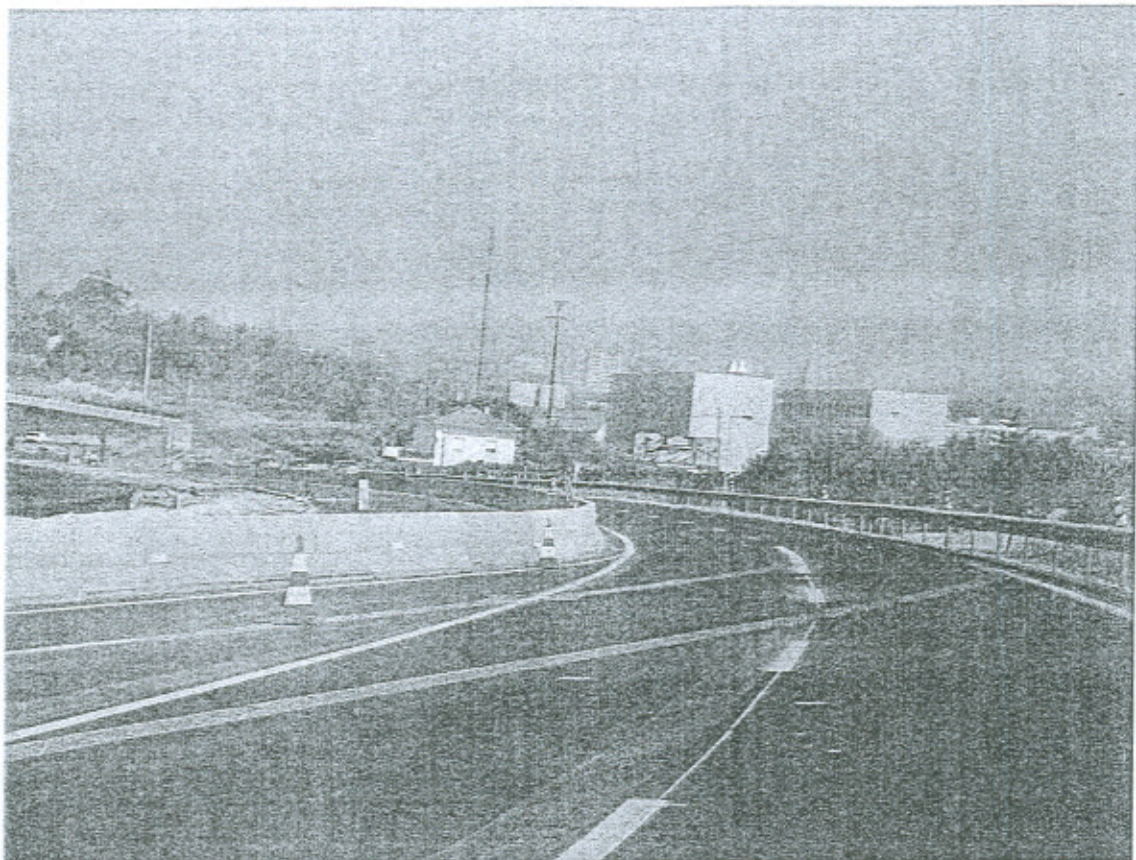
FOTO 10

8. Pintura deficiente. Ver foto 10.

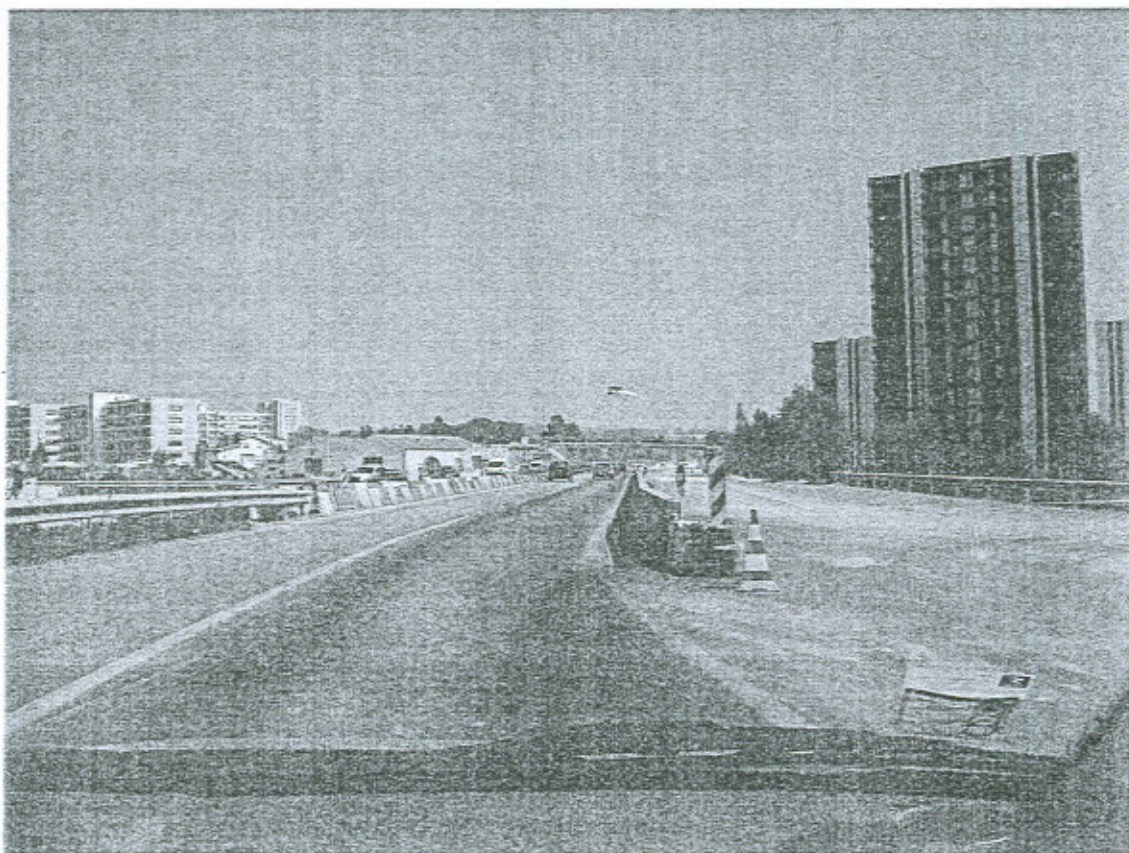
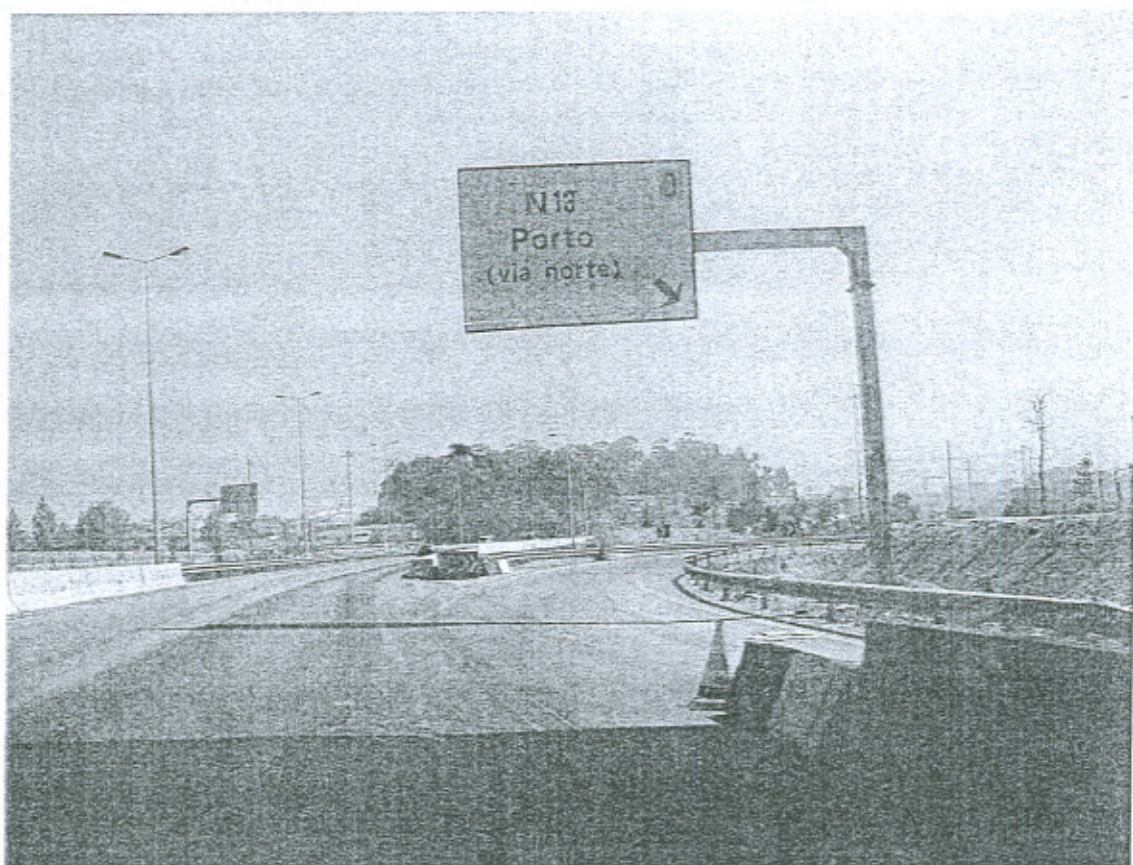
9. Guias pouco nítidas. Ver fotos 11 e 12.

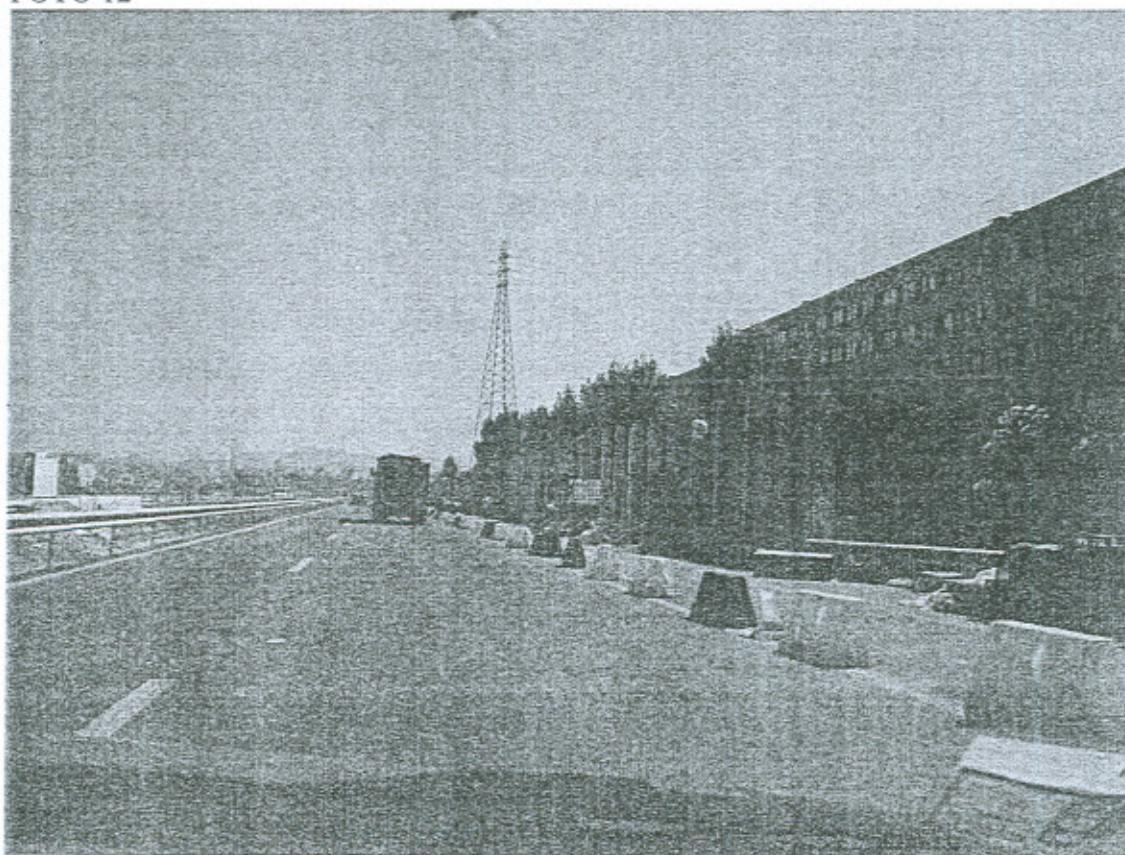
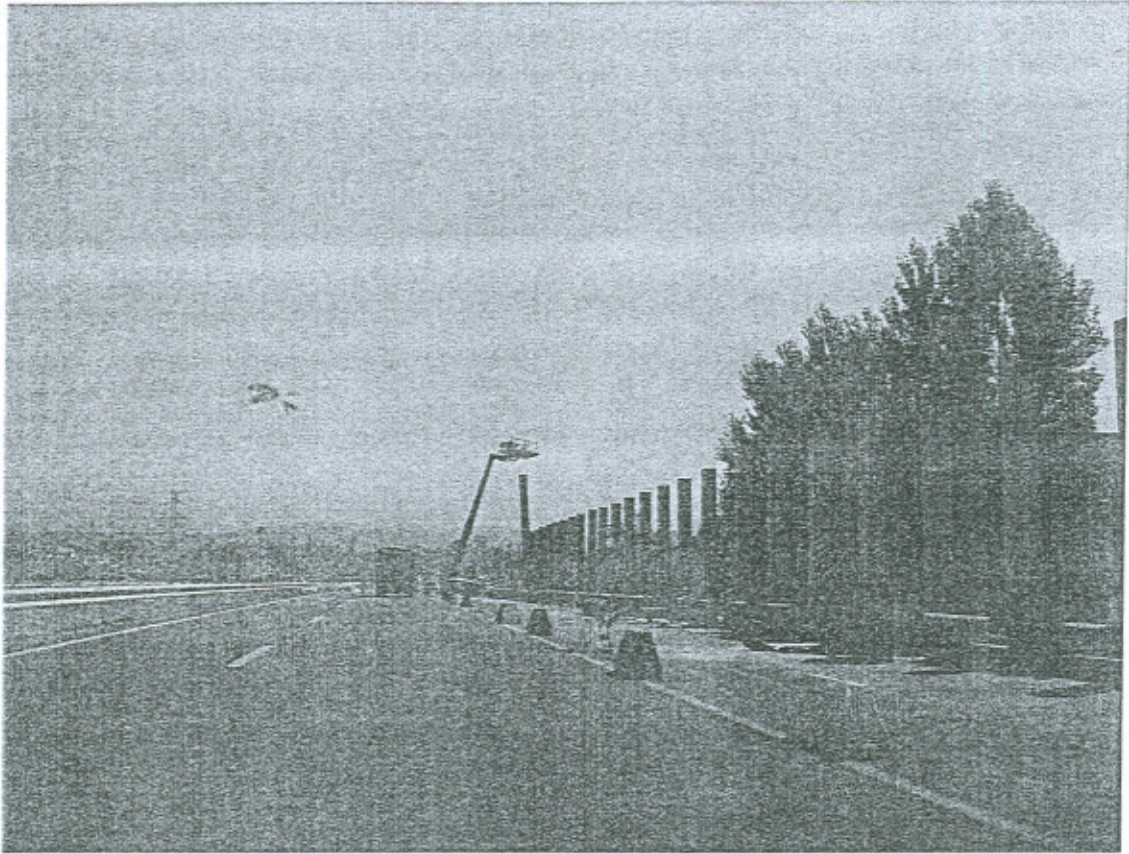
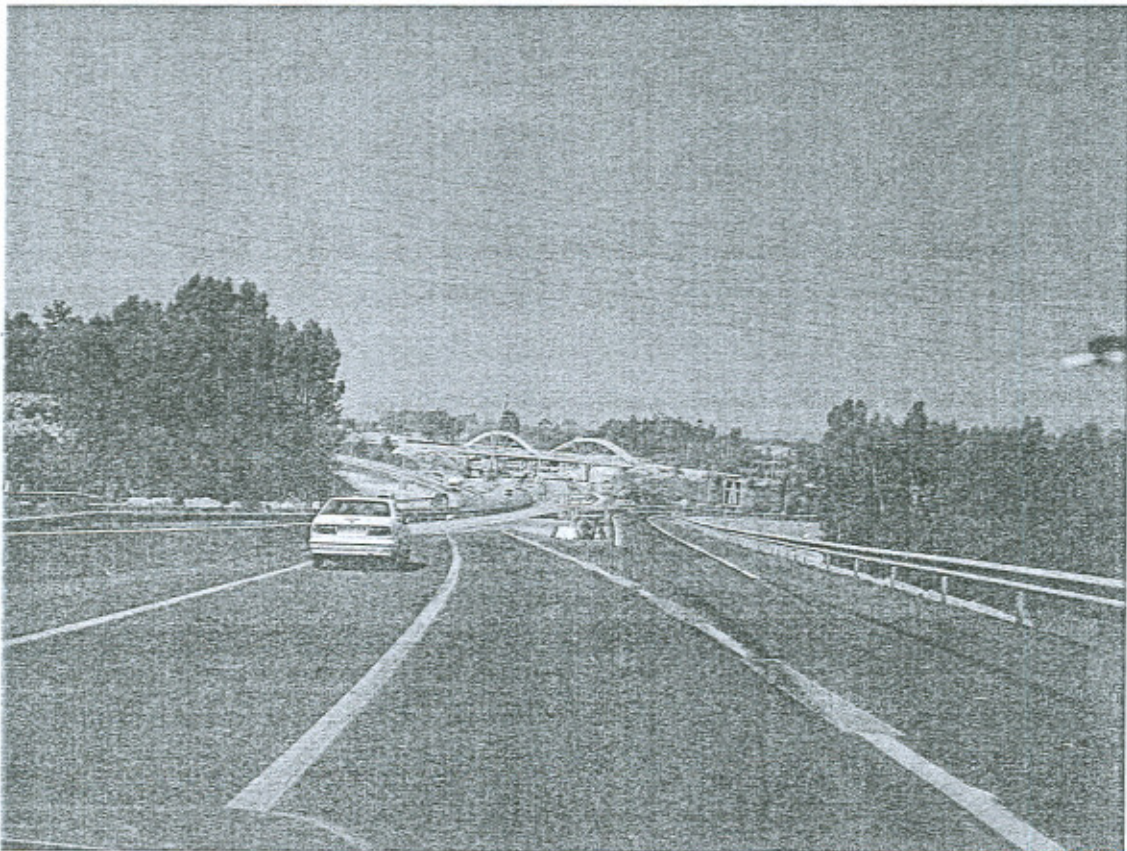
10. Ausência de protecção e de delimitação da zona de trabalhos na zona da berma. Ver fotos 13 e 14.
11. Saída para a A3/Porto, sentido Alfena/Freixieiro: guias incompletas. Ver foto 15.
12. Inexistência de setas de desvio no pavimento nos ramos de saída.
13. Deverá ser incrementada a colocação de sinais limitação de velocidade e de proibição de ultrapassagem, nomeadamente após as entradas na plena via, na zona dos nós de ligação.
