ASSEMBLEIA DA REPÚBLICA

- REQUERIMENTO Número /XI (.ª)
- PERGUNTA Número /795/XI (/ .ª)

Assunto: Condições de degradação da Escola Básica do 2º Ciclo Dr. Manuel de Oliveira Perpétua, concelho de Porto de Mós, distrito de Leiria

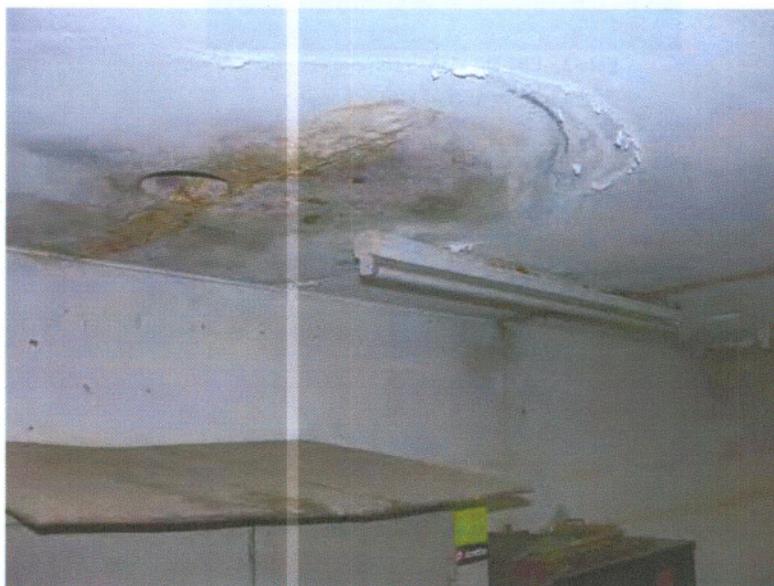
Foto 1 – EB2 Dr. Manuel Oliveira Perpétua

Ao nível do reordenamento da rede educativa do 2º CEB, propõe-se a manutenção da situação existente para a escola de Mira de Aire e a realocização da escola de Porto de Mós. Esta última sugestão é feita com base não na pressão de população escolar, mas sim tendo em conta o estado de degradação das instalações (fotos 1, 2 e 3), a falta de estacionamento para professores e funcionários, os maus acessos, nomeadamente pedonais, e ainda, a perigosidade associada à via principal de entrada e saída da escola – EN 243, que regista um fluxo de tráfego muito intenso.
