ASSUNTO: RESPOSTA REQUERIMENTO N.º 257/X (3ª) DE 21 DE FEVEREIRO DE 2008, DO SENHOR DEPUTADO FERNANDO SANTOS PEREIRA (PSD) - CÓPIA DE RELATÓRIO

Assunto: Visita de fiscalização realizada em 2008.01.17
Concessão C-54 - Quinta da Antónia sita na
freguesia de Barqueiros, concelho de Barcelos

Informação Nº: 35/DSMP/LM/08

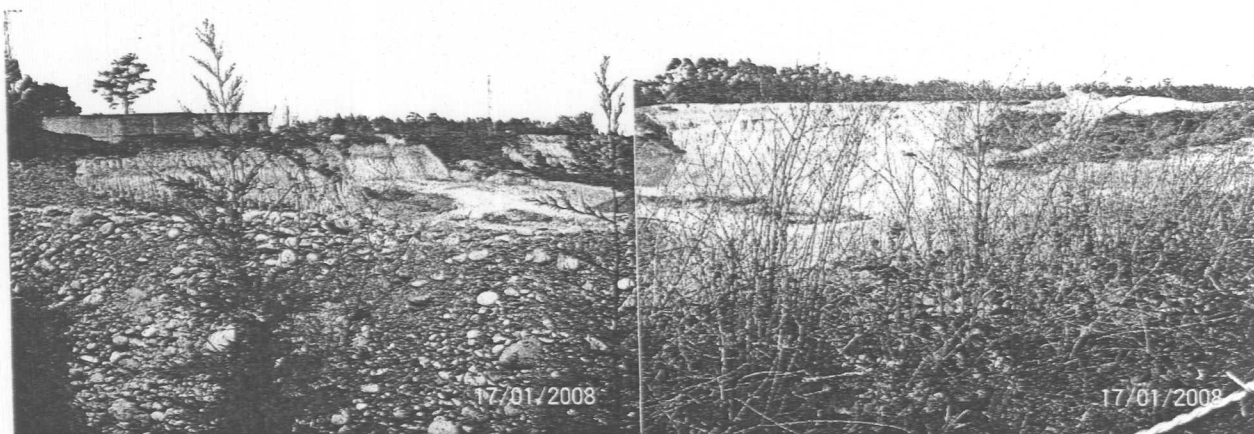
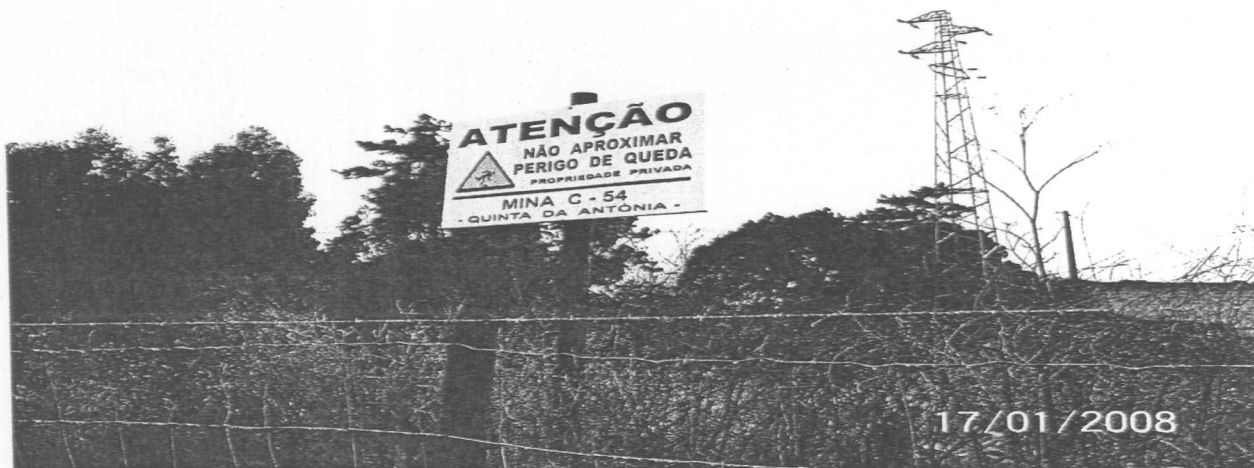
Zona 1 (Z 1)

Tivemos então oportunidade de constatar que a zona abaixo identificada se encontrava totalmente vedada com arame encimado por arame farpado e um muro de terras entre a vedação e a corta. Existia sinalização alertando para perigo de queda. Esta zona encontra-se praticamente

esgotada, estando para breve, segundo indicação do representante da empresa, o início da sua recuperação. Foi-nos dito que será uma zona que no futuro próximo irá servir para apoio como reservatório de água para o processo produtivo. Não foram detectadas quaisquer deficiências.

Fotos que ilustram o anteriormente descrito

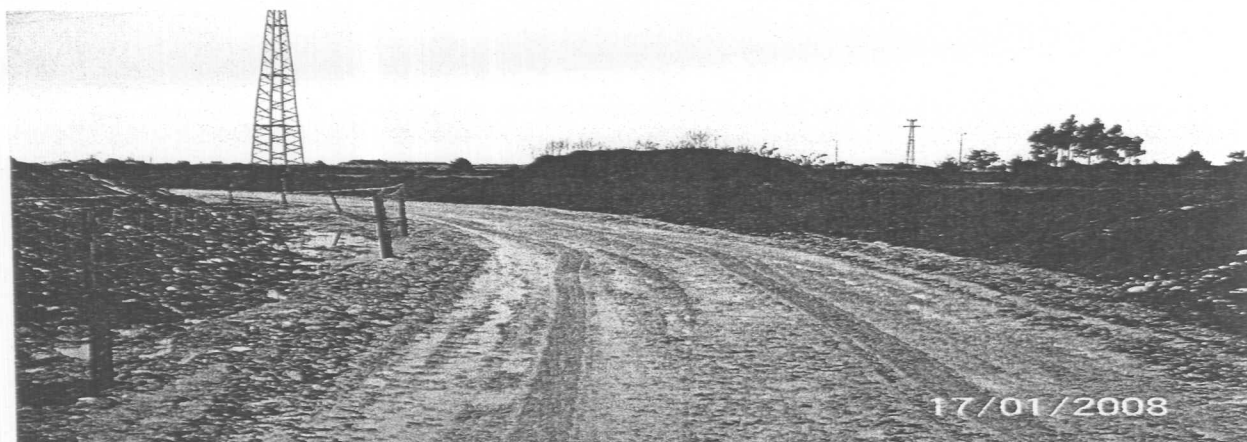
Seguindo o caminho que contorna a área em exploração (lado direito), verificamos que a bordadura da corta se encontrava completamente vedada com murete de terras, entre a escavação e a vedação em arame, com sinalização indicando área em exploração e perigo de queda. O caminho encontrava-se bastante enlameado, pelo que se sugeriu à empresa que procedesse à remoção da lama. Foi no entanto referido pelo Sr. Presidente da Junta que o caminho é público e

Vista do caminho público pertencente ao concelho de Esposende

A concluir, entendemos que deverá ser notificada a empresa no sentido da limpar o caminho público localizado a poente da construção de tanques para decantação das águas de escorrência provenientes da área fabril e ainda para arranjar o pontão sobre a linha de água, de modo a impedir a escorrência das águas pluviais para a mesma.

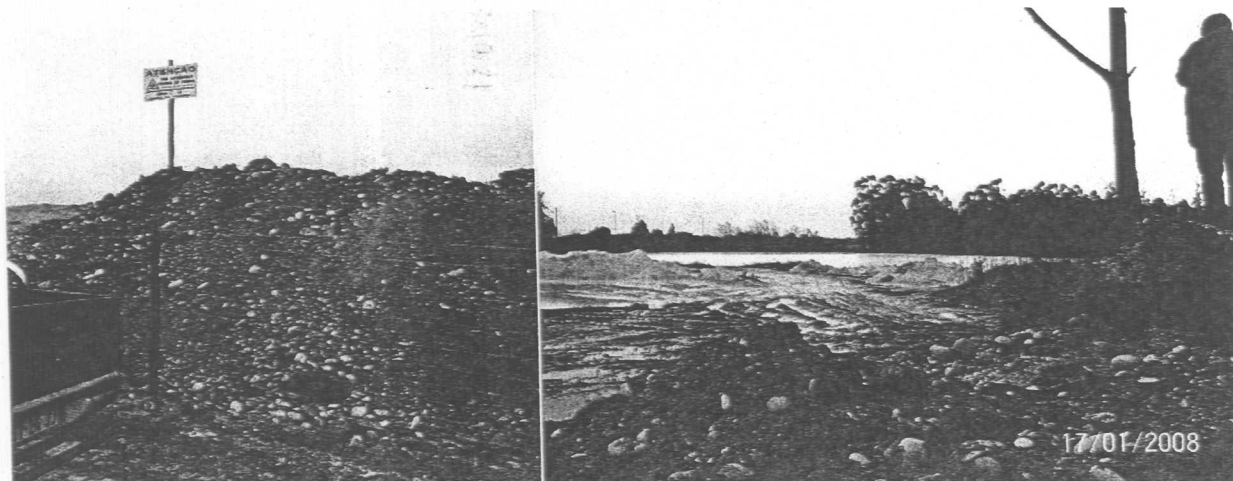
que pertence ao concelho de Esposende, servindo de acesso aos agricultores de terras vizinhas, que aí circulam com tractores. Do lado esquerdo deste caminho encontrava-se uma área anteriormente explorada, já devidamente recuperada, e uma outra zona adjacente que se encontra em fase de recuperação, servindo de reservatório de água para o processo fabril, e de decantação de finos que, por sedimentação, vão preenchendo o vazio da escavação.

Foto esquerda (sinalização). Foto direita (Lagoa de reserva de água)

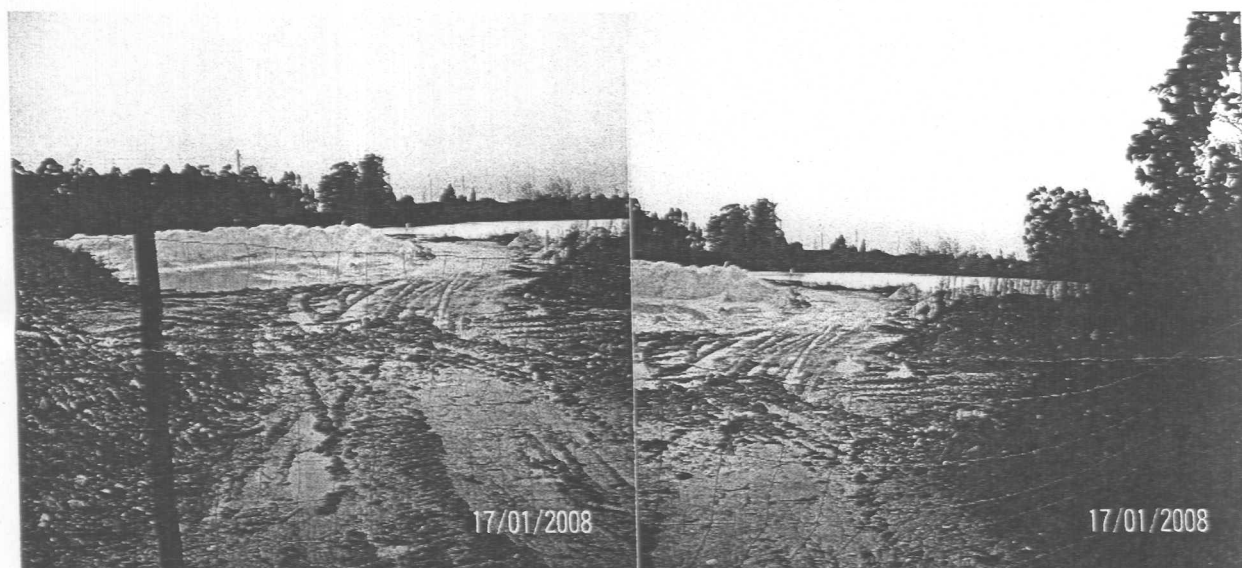
Esta área já se encontra esgotada, indo ser iniciada a sua recuperação. A película de água existente tem cerca de 20 cm e é proveniente das chuvas que têm caído. A sua recuperação irá passar pela deposição de terras de empréstimo, seguida de uma camada de terra vegetal. Todo o acesso se encontra devidamente vedado, com murete de terras, no lado interior à cerca em arame e com sinalização advertindo para o perigo de queda.

Fotos ilustrativas do acesso a partir do caminho público e que se encontra devidamente vedado

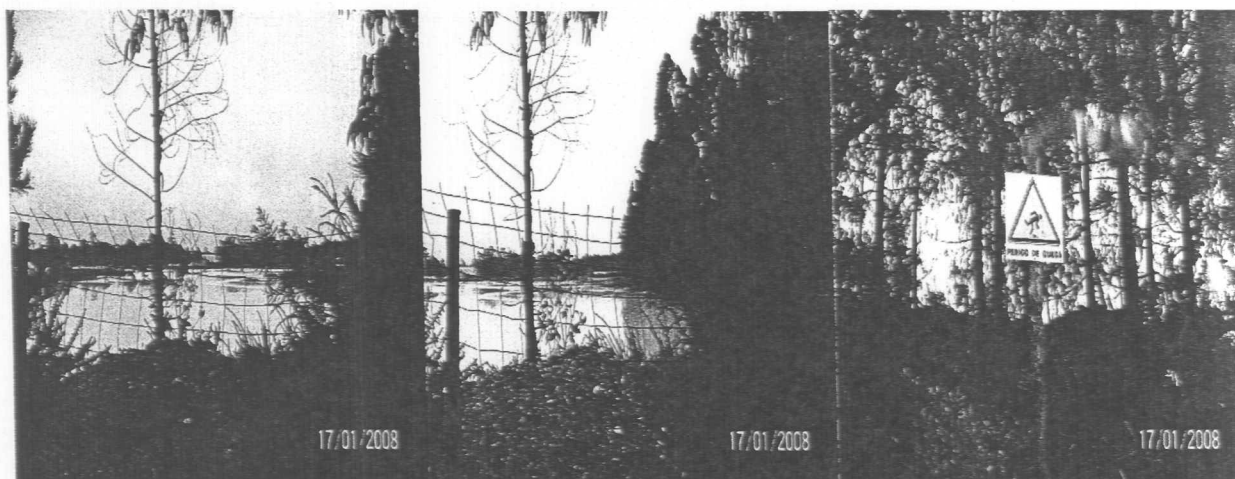
Vistas da área já explorada e cheia com materiais argilosos. Segue-se a deposição de terras de empréstimo. Sinalização advertindo para o perigo de queda.

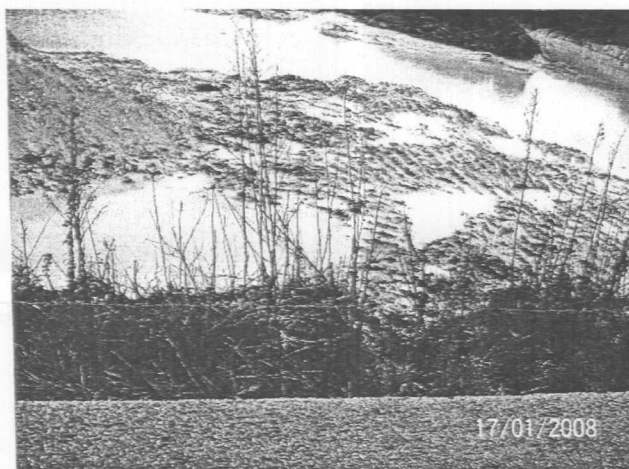
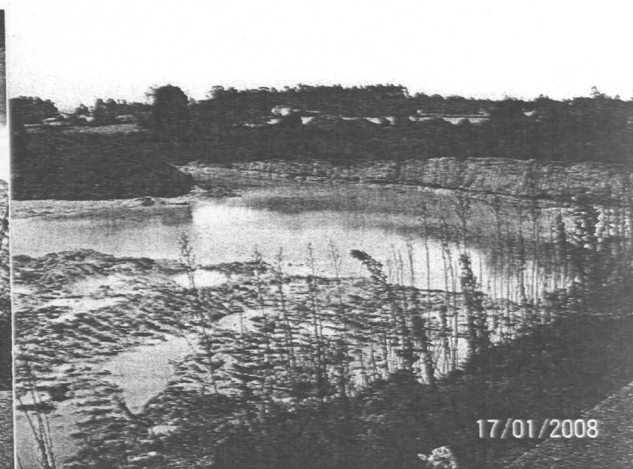
Área já explorada há alguns anos que se encontra em fase de recuperação. Segundo informação da empresa esta área encontra-se esgotada e foi explorada há mais de 20 anos. O processo de recuperação consiste no enchimento da corta por terras de empréstimo que a empresa recebe provenientes de outros locais, nomeadamente de aterros da construção civil. É visível a preocupação da separação da matéria orgânica, que posteriormente será removida do local. Foi construído um muro em alvenaria e cimento, entre o caminho público e a corta.

Na foto da esquerda é visível o muro de protecção. Na foto da direita é possível ver o talude a Sul.

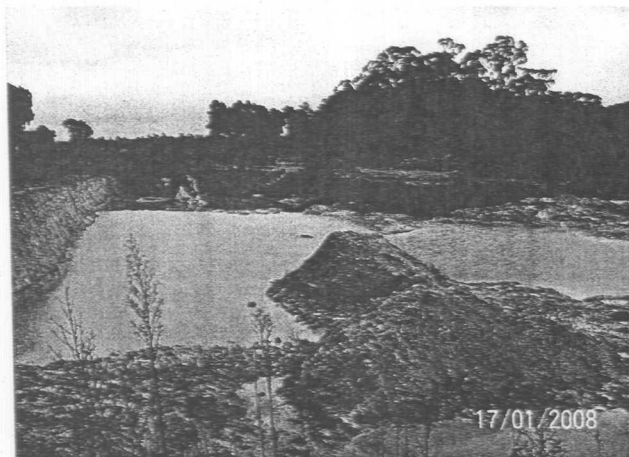
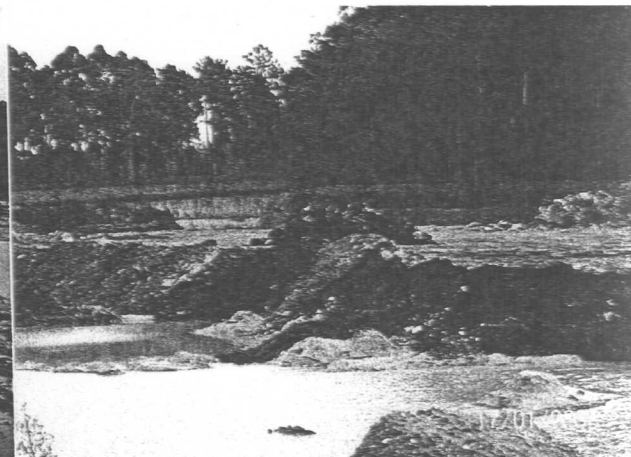
Enchimento da escavação com recurso a terras de empréstimo. É visível a separação da matéria orgânica

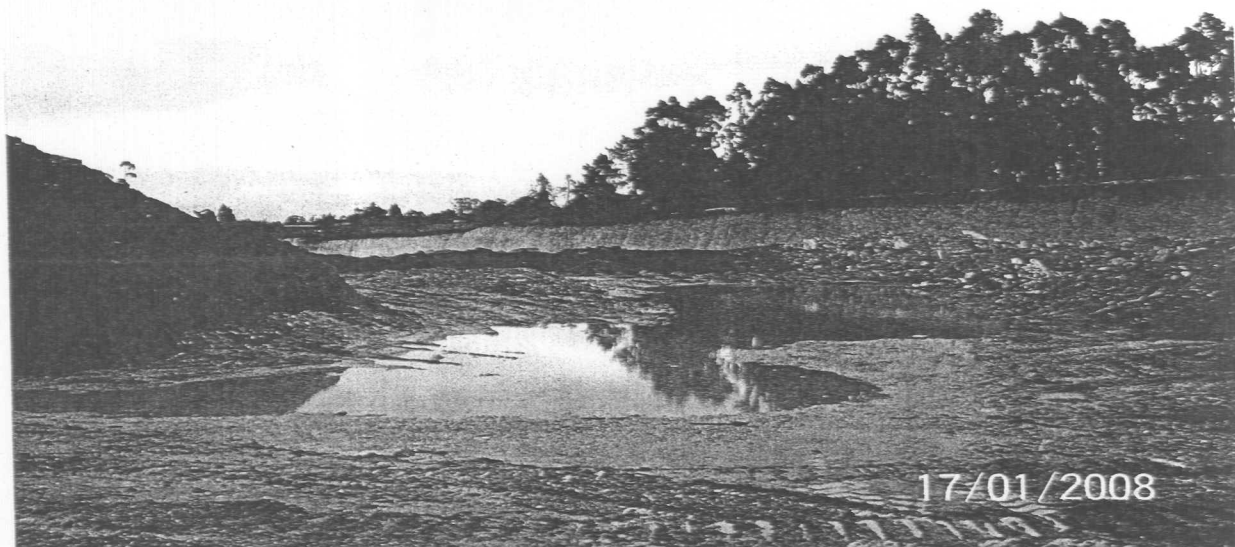
Área em exploração e simultaneamente em processo de recuperação. Segundo a empresa, esta área dispõe ainda de algumas reservas de caulino para cerca de 8 meses de exploração. É visível a existência de terras de empréstimo que estão a ser usadas no aterro da escavação. A envolvente desta zona, já alvo de exploração, encontra-se totalmente recuperada e apta para a agricultura. É atravessada por uma linha de água que corre no sentido sul-norte. Esta linha de água apresenta uma pequena turvação resultante das escorrências da água e lamas provenientes do caminho de acesso. Solicitou-se à empresa que procedesse a trabalhos para retenção destas lamas, sendo referido pelo Sr. Presidente da Junta, que era da responsabilidade da Junta a manutenção dos caminhos e que iria solicitar apoio à empresa para a correcção desta situação. Igualmente foi verificada escorrências de alguma água proveniente da zona fabril, pelo que se solicitou à empresa que procedesse à construção de tanques de decantação, com vista à clarificação destas águas antes do seu lançamento na linha de água. A Mibal acordou prontamente, em corrigir esta situação.

Área em exploração e recuperação simultânea

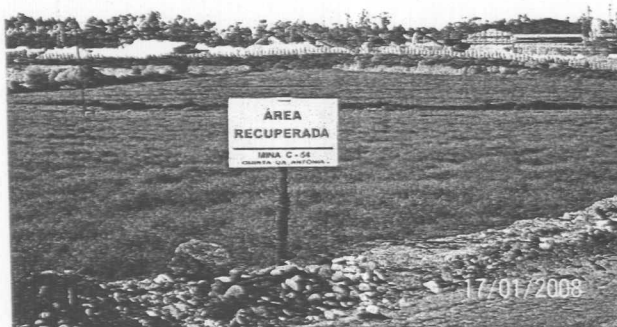
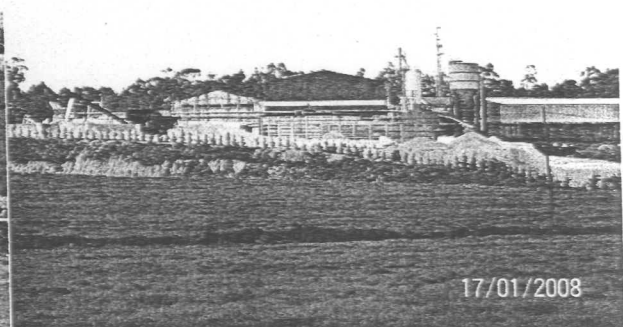
Áreas já totalmente recuperadas e aptas para a agricultura

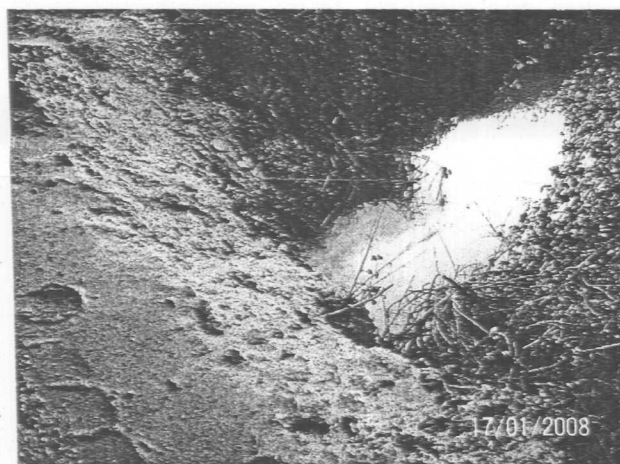
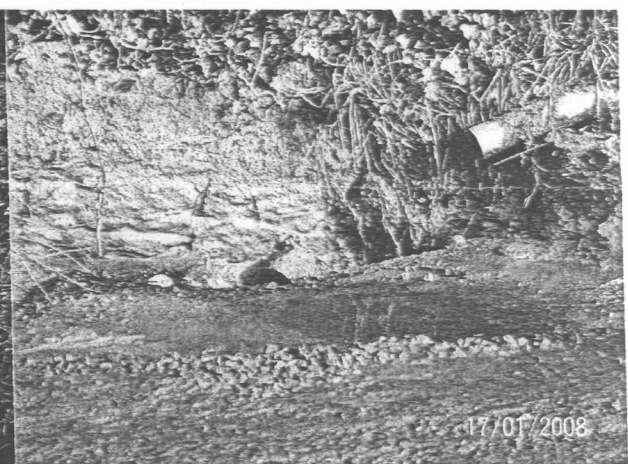
Zona de atravessamento da linha de água. Foto esquerda a montante e foto direita a juzante
