ICOMOS Portugal

Rapport du Comité Portugais de l'ICOMOS sur l'intervention au quartier « das Cardosas » dans le centre historique de la ville de Porto au Portugal, Patrimoine Mondial de l'UNESCO

3. Intervention sur le quartier « das Cardosas ».

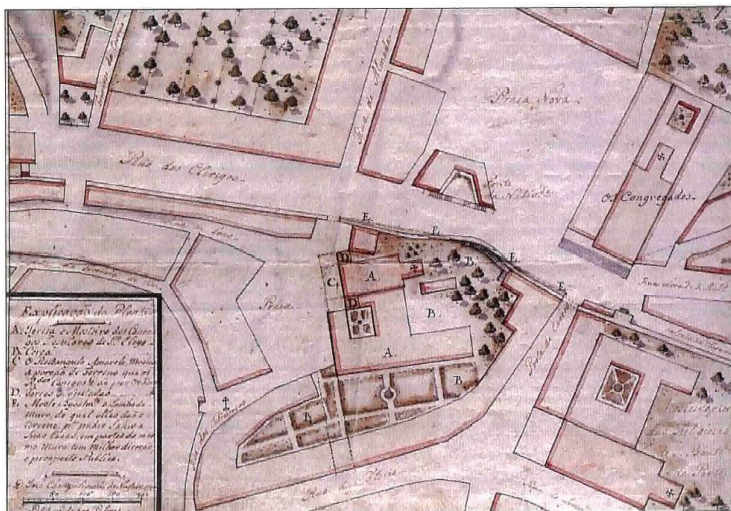
Fig. 3 - L'image la plus ancienne de quartier des Cardosas - plan de Jozé Champalimaud de Nussane, 1794. Le site était encore occupé par le Couvent des Lóios. In *Document Stratégique. Unité d' Intervention de quartier des Cardosas*, Porto Vivo SRU. Volume 1, 2007.

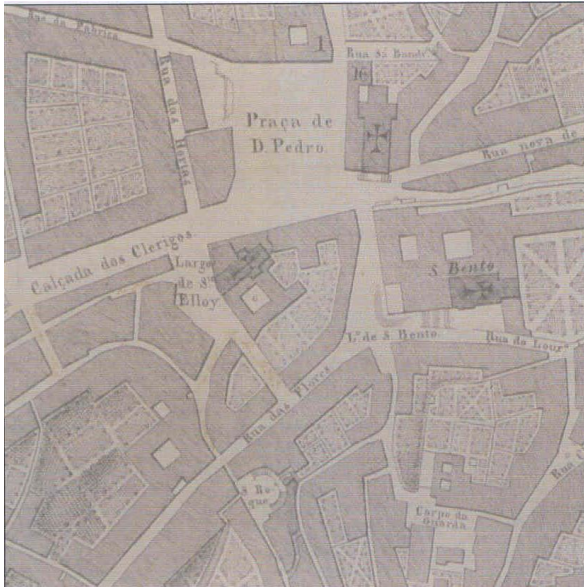
Fig. 4 e 5 - Plan de 1839 encore avec le Couvent des Lóios.

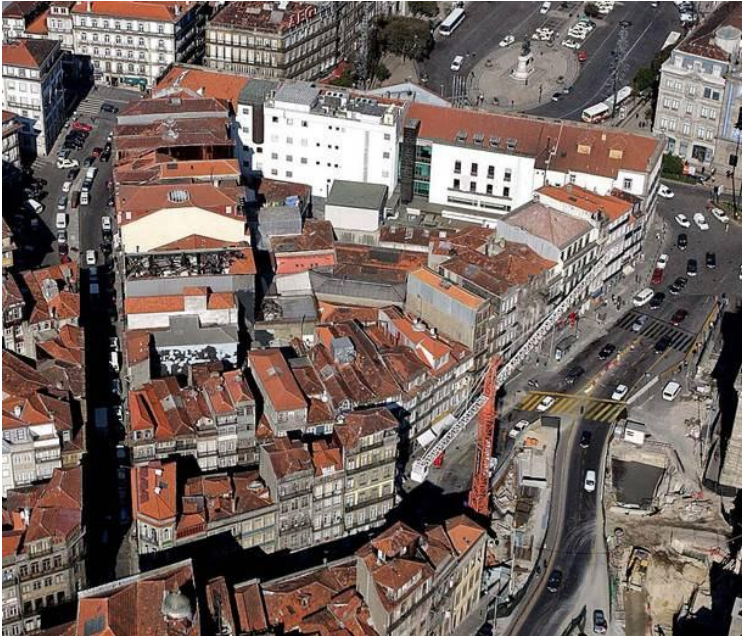
Fig. 7. Quartier des Cardosas avant les démolitions.

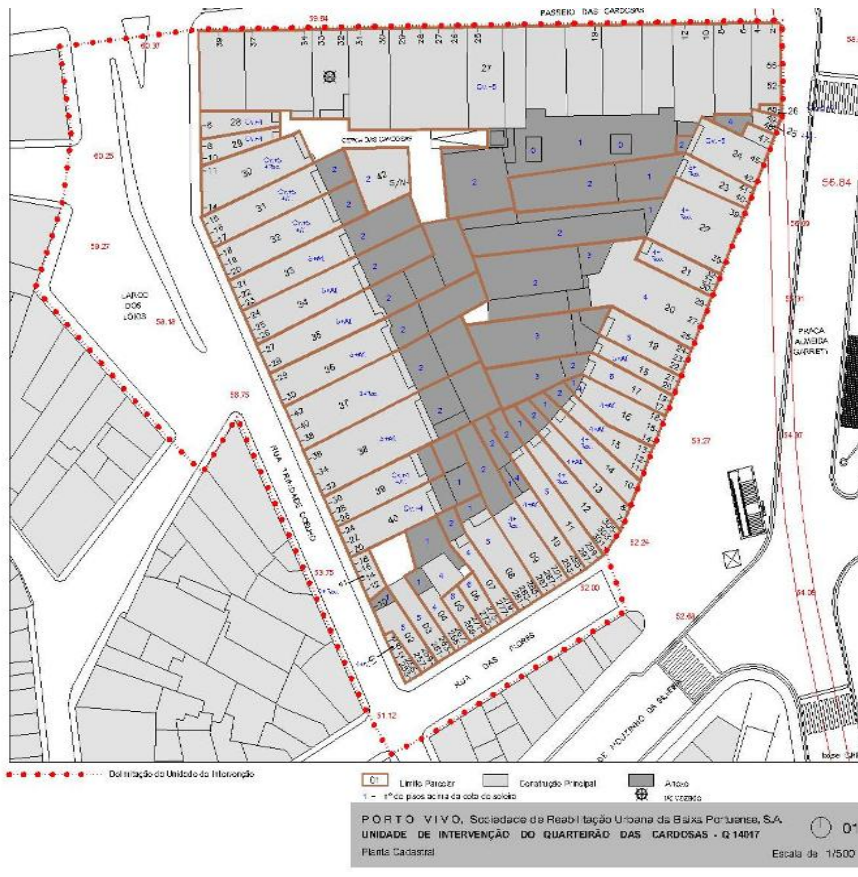
Fig. 8 - Cadastre du parcellaire (42 unités) avec le marquage des zones démolies en gris. In *Document Stratégique Unité d'Intervention du quartier des Cardosas*. Porto Vivo SRU. Volume 1, 2007. Les bâtiments signalés ont aussi été démolis.

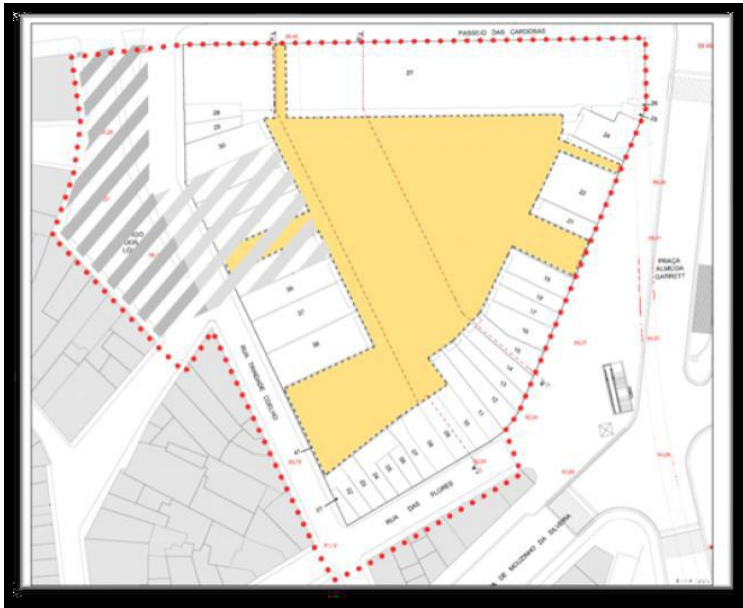
Fig. 9 - En jaune la délimitation des sites démolis. In 1^o Rapport de Suivi. Cabinet de Suivi du Plan de Gestion du Centre Historique de Porto Patrimoine Mondial, Janvier 2011.

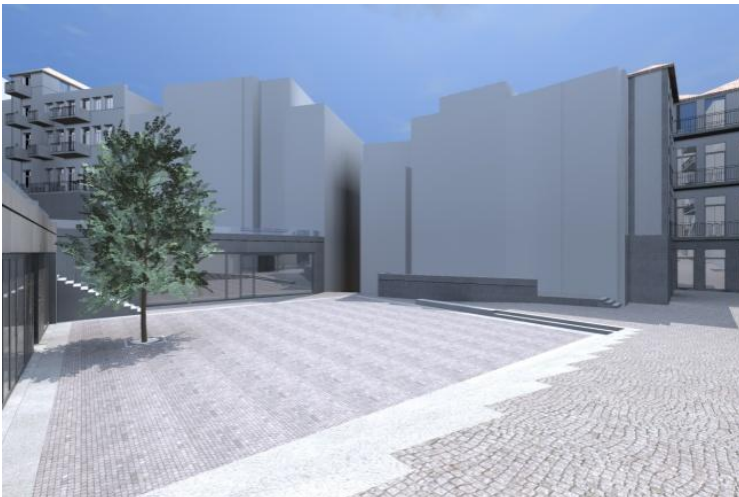
Fig. 10 - Projet final prévu pour le quartier des Cardosas - vue de la Place intérieure sur le parking souterrain.
Source: <http://www.portovivosru.pt>

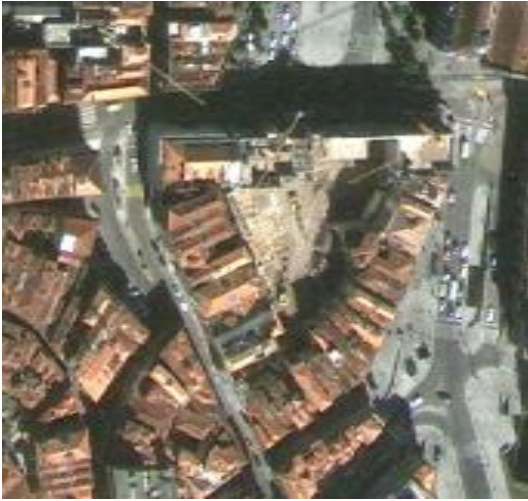
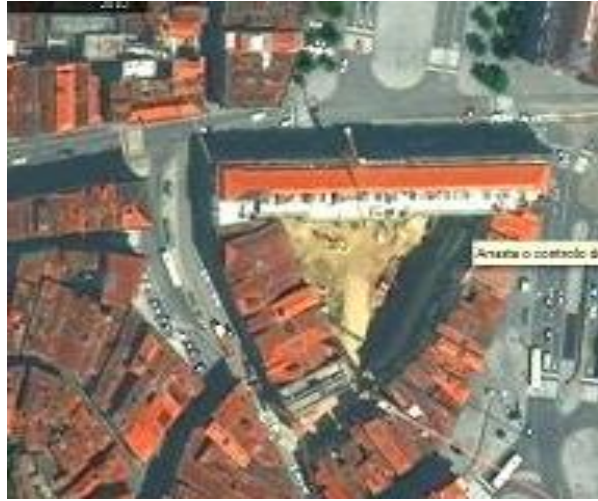
Fig. 11 e 12 - Quartier des Cardosas en Octobre 2009 et en Juillet 2010. Images Google.

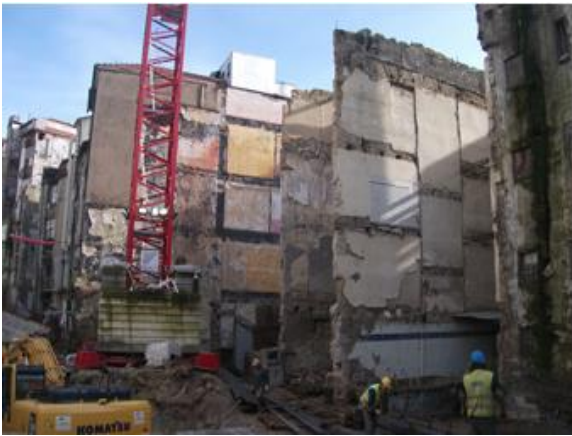
Fig. 13 - Aspect des actions de démolition à l'intérieur du quartier . Source: <http://www.portovivosru.pt>.

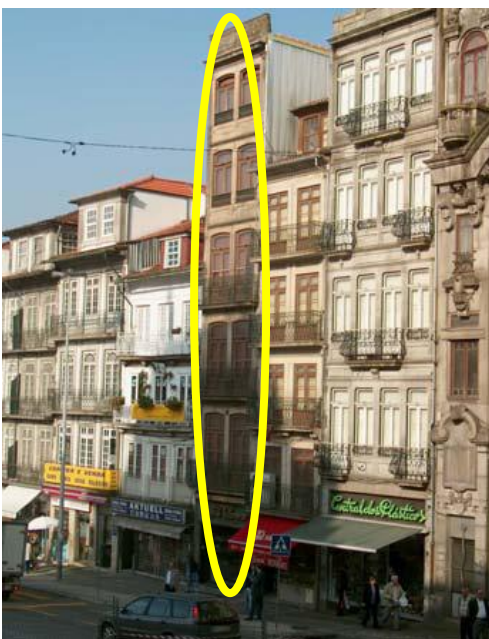
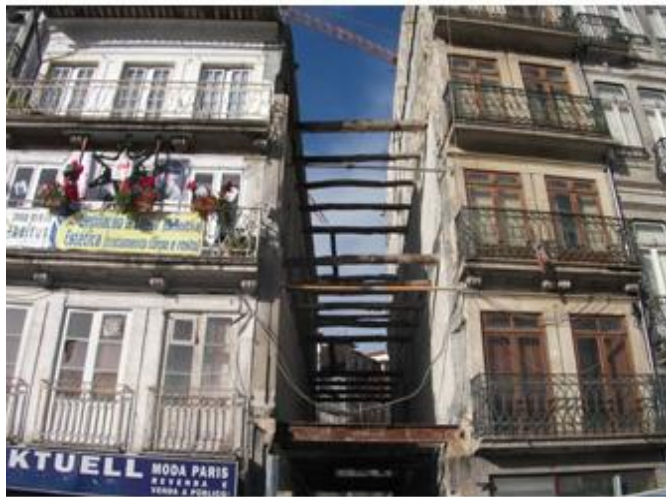
Plus tard, le 3 Juin 2009 la Direction Régionale de Culture du Nord (DRCN) a donné un avis négatif en ce qui concerne la démolition de la parcelle n° 17, s'appuyant sur le fait qu'il s'agissait d'une zone classée et que cette action ne correspondait pas aux critères et orientations définis et adoptés par le service.

Fig. 14 e 15 - Parcelle 17 avant et après la démolition. Source <http://www.portovivosru.pt>.

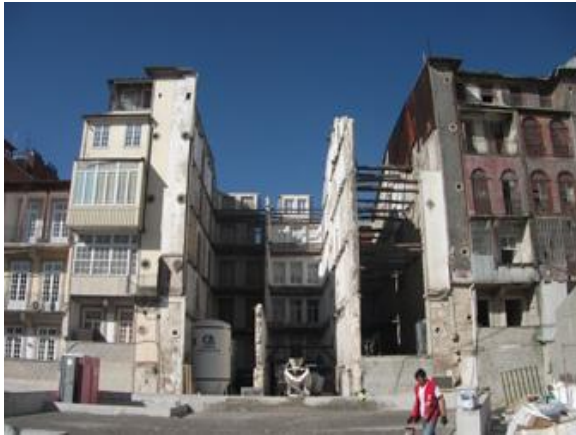
Fig. 16 - Intérieur du quartier avec les bâtiments démolis.
Source: <http://www.portovivosru.pt>

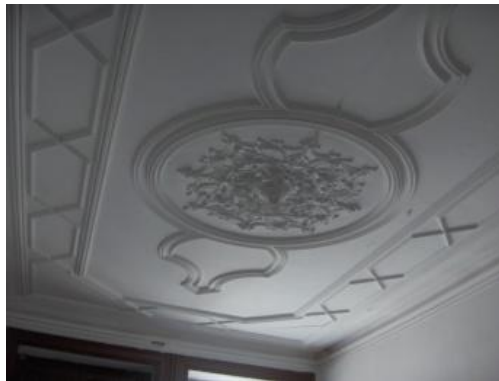
Fig. 17 e 18 - Quelques détails d'intérieurs démolis. In *1^o Rapport de suivi, Janvier 2011*. Cabinet de Suivi du Plan de Gestion du Centre Historique de Porto Patrimoine Mondial.

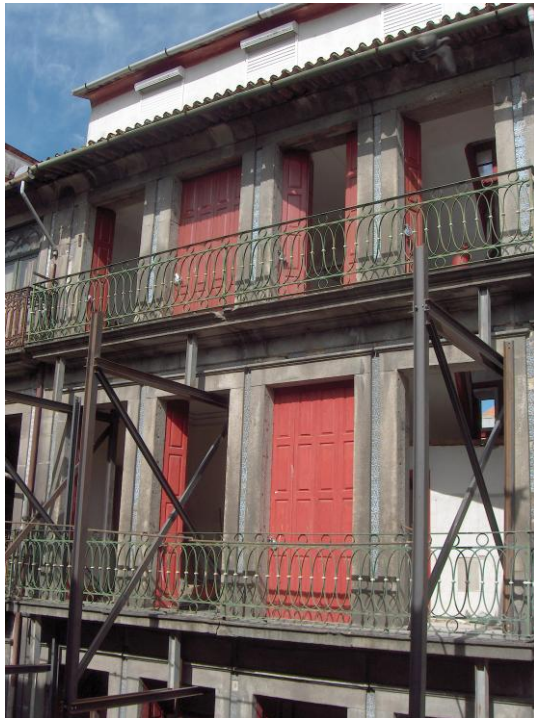
Fig. 19 e 20 - Exemple d'un des bâtiments démolis- parcelles 12 à 18 (dessin de 1849).
