MAYDAY MAYDAY MAYDAY

A eminente tragédia em Lisboa, evitada pela capacidade técnica e gestão emocional dos pilotos envolvidos

HUMBERTO
PEREIRINHA

03 DE DEZEMBRO DE 2018

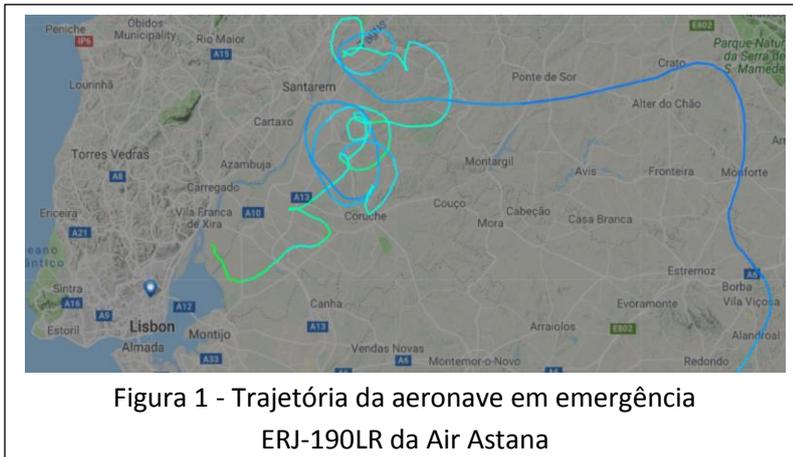
Numa fase inicial, a preocupação principal dos pilotos foi contrariar as atitudes anormais em que a aeronave se colocava. Numa segunda fase foi interpretar, sem sucesso, a razão pela qual a aeronave não correspondia aos seus *inputs* e sem o recurso do piloto automático, por este, apesar da enúmeras tentativas dos pilotos, não assumir as ordens dos pilotos. Foram minutos angustiantes vividos a bordo da aeronave onde a trajetória assumida pela aeronave, conforme mostra a figura 1., aterrorizou aqueles que, através do radar *online*, acompanhavam o desenvolvimento do voo.

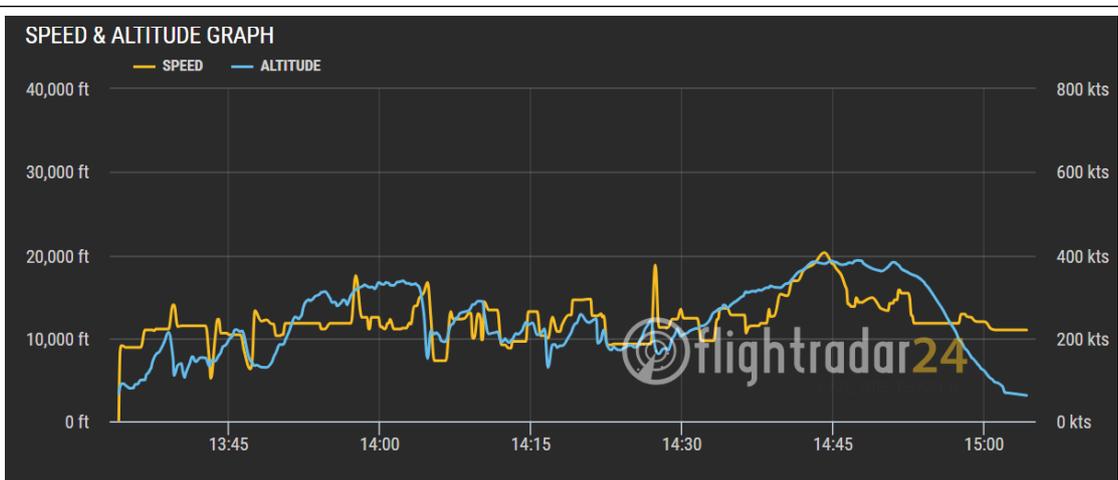
Figura 2 – Gráfico de velocidade e altitude da aeronave em emergência ERJ-190LR da Air Astana

As variações de altitude e velocidade foram contínuas, como demonstra a figura 2., algumas com elevadas força G, que levaram os pilotos a perder, por enúmeras vezes, o controlo da aeronave. Sendo a situação tão crítica, levou os pilotos a solicitarem, várias vezes, rumos para o mar para amarem, mas, mesmo assim, nem o rumo a aeronave conseguia manter. De louvar a sua atitude, no sentido de evitar despenhar-se sobre a região de Lisboa.

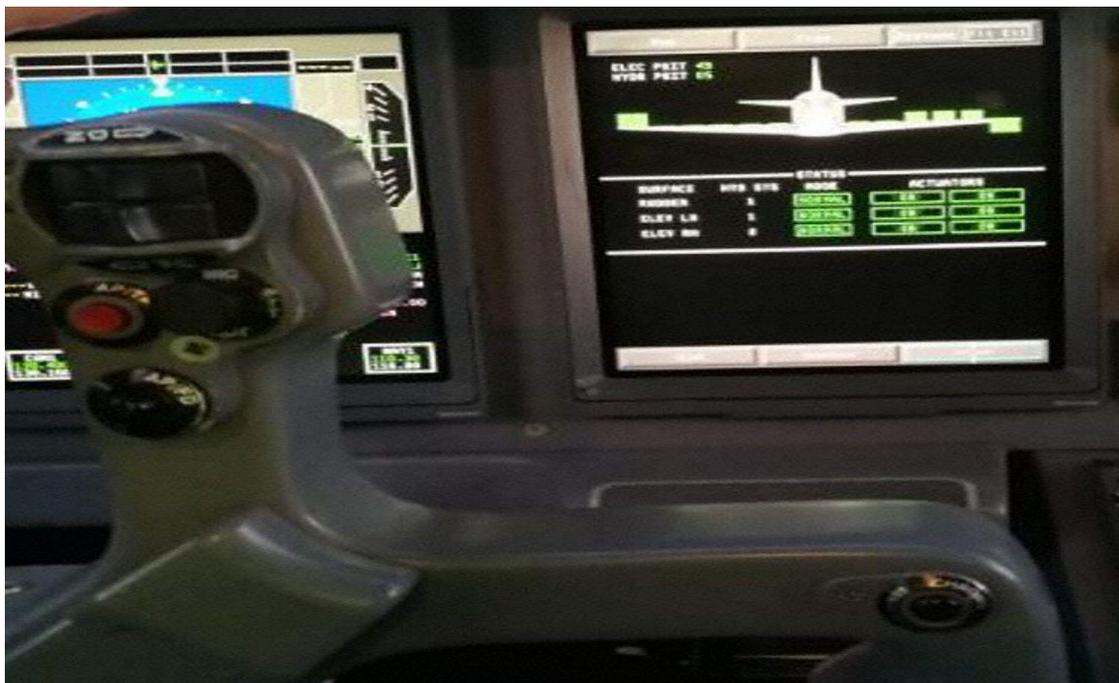
Figura 3 – Posição do yoke versus posição dos *ailerons* da aeronave em emergência ERJ-190LR da Air Astana

A situação melhorou quando a tripulação técnica e os técnicos de manutenção, em estrita colaboração e espírito de equipa, tentaram uma aproximação diferente ao problema detetado, relacionado com Controlos de Voo, conforme demonstra a figura 3. Decidiram, então, desligar o *Flight Control Module* (FCM) e retirar as proteções da aeronave, permitindo, assim, tornar a aeronave numa aeronave convencional, em que os *outputs* são diretamente relacionados com os *inputs* dos pilotos através do *yoke*. Contudo, os comandos continuavam cruzados – *yoke* para o lado direito e o *aileron* direito em baixo e o esquerdo em cima, *yoke* para o lado esquerdo e o *aileron* esquerdo em baixo e o direito em cima. Por este motivo, de comandos cruzados, a sua utilização foi considerada a mínima indispensável.
