RELATÓRIO DE OCORRÊNCIA

N.º 2/2017

Escorrências de águas residuais industriais provenientes das instalações do aterro da empresa Recivalongo, na rua da Aldeia, freguesia de Sobrado, Concelho de Valongo, em 27-02-2017

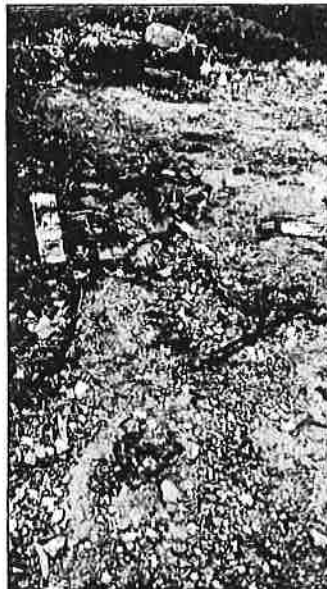
- Contaminação do solo e de uma linha de água contígua, no término da rua da Aldeia em Sobrado, provocada por escorrências de águas residuais industriais (Figura 1);

Figura 1: Contaminação provocada por escorrências de águas residuais industriais.

- Sobrecarga da rede predial de saneamento da Recivalongo, com extravase de águas residuais industriais para o solo e linha de água contígua.

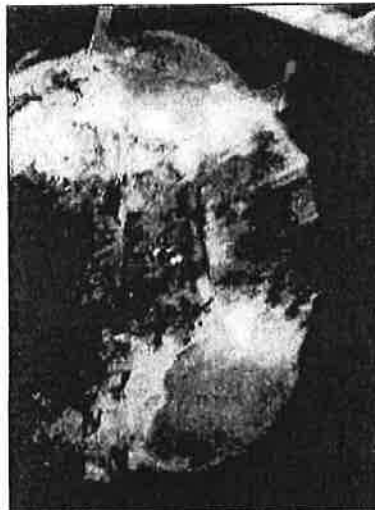
- No dia 06-01-2017, providenciou o tamponamento do ramal através do tamponamento da entrada e saída da caixa de início de rede que recolhe o efluente da Recivalongo (Figura 2).

Figura 2: Tamponamento da caixa da rede pública de saneamento a jusante da rede predial da RETRIA.

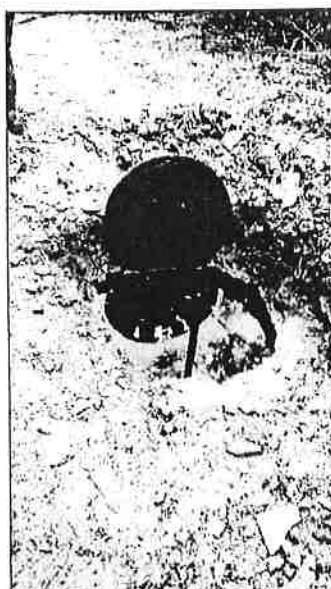
- A equipa da Águas de Valongo localizou e desenterrou a caixa de início da rede pública de saneamento, localizada a jusante do local onde existiam as escorrências de águas residuais industriais, tendo informado os presentes que toda a rede a montante dessa caixa pertence à rede predial de saneamento da empresa Recivalongo;
- Ao abrir a caixa, verificou-se que a mesma estava em carga com as escorrências provenientes da rede predial a montante, tendo a carga hidráulica provocado a saída do tampão colocado à entrada da caixa (Figura 3);

Figura 3: Caixa de início da rede pública de saneamento em carga com escorrências da rede predial a montante.

- Esvaziamento da caixa de início da rede pública de saneamento, transporte e deposição do efluente nas instalações da Recivalongo.

- Manutenção da suspensão da ligação da rede predial de saneamento da Recivalongo à rede pública de saneamento através da separação física entre as duas redes;
- Acompanhamento das condições de descarga da Recivalongo;
- Envio de carta à empresa Recivalongo (Anexo III), a reiterar o teor da n/ comunicação de 05-01-2017 e a solicitar a adoção de medidas tendentes ao restabelecimento das condições definidas no
