NOTA TÉCNICA

CLIENTE: ESCOLA SECUNDÁRIA CAMÕES

LOCAL: ESCOLA SECUNDÁRIA CAMÕES, LISBOA

TRABALHOS A REALIZAR: ESTABILIZAÇÃO DO MURO DE SUPORTE DO CAMPO DE JOGOS NASCENTE

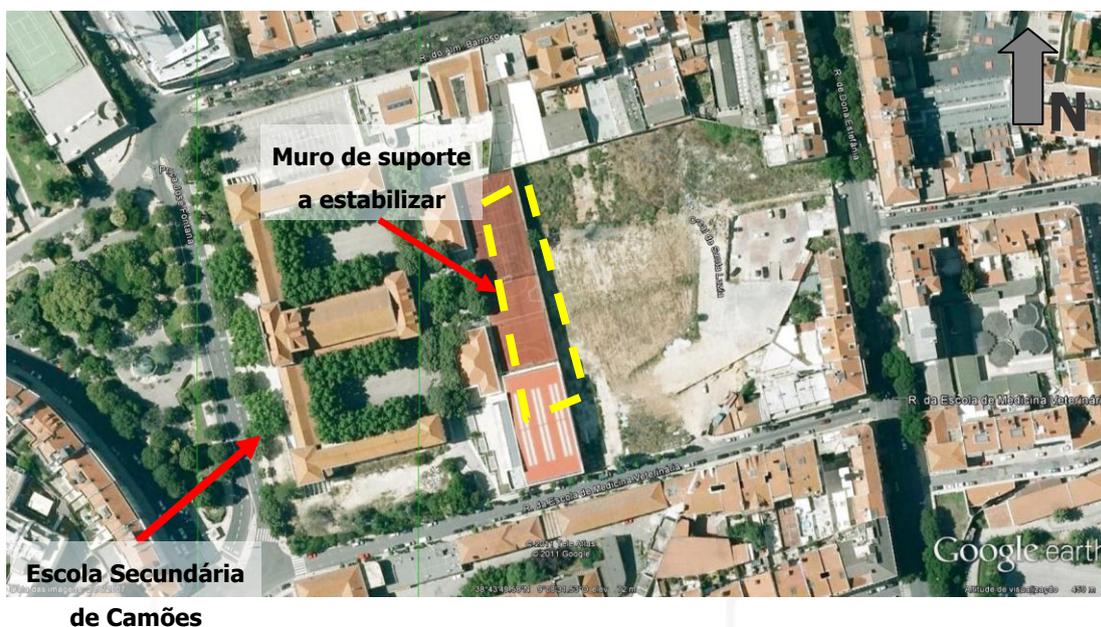
Figura 1 – Vista da área de intervenção

A presente Nota Técnica tem como objectivo a descrição, de forma sucinta, de 4 soluções possíveis de estabilização do muro localizado junto ao campo de jogos Nascente da Escola Secundária de Camões, em Lisboa, conforme indicado na Figura 1. Na mesma Figura é ainda possível visualizar a zona do muro de suporte a estabilizar, com identificação da Escola Secundária de Camões, que se localiza junto à Praça José Fontana. Este muro de suporte de terras tem vindo a sofrer deformações, sendo visíveis, na Figura 2, as fissuras existentes no pavimento dos campos de jogos, confirmadas no decorrer da visita efectuada ao local em 18 de Novembro de 2011.

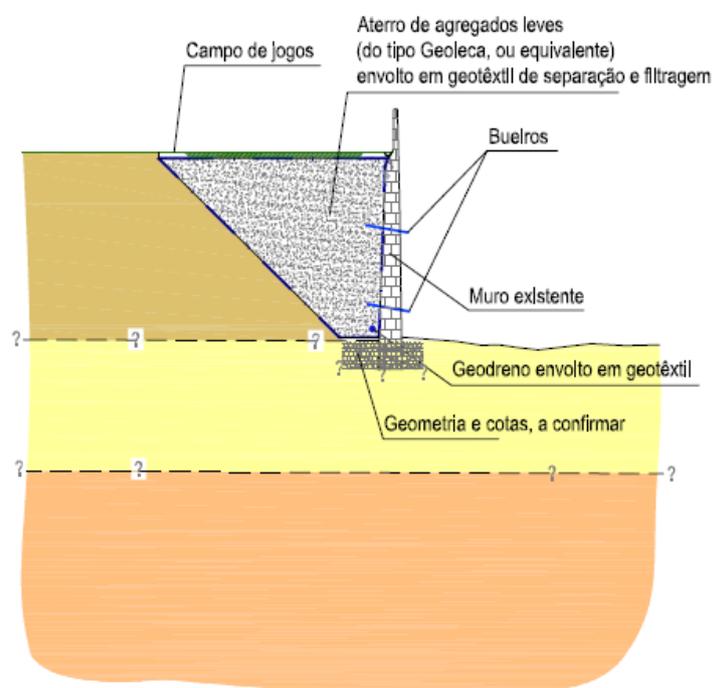
Tendo por base o descrito no sub - capítulo 2.1, propõe-se, como uma das soluções para a estabilização do muro de suporte, designada por solução 1, a escavação parcial do terreno no seu tardoiz e a substituição do mesmo por um aterro de agregados leves com areia, do tipo "Areia com Geoleca", ou equivalente, envolto em geotêxtil de separação e filtragem, não tecido e em polipropileno. Este material apresenta duas grandes vantagens: possibilita uma diminuição substancial do impulso do terreno sobre o muro e melhora significativamente as condições de drenagem no tardoiz do mesmo muro.

Figura 3 – Corte transversal esquemático da solução 1 (sem escala)

Com o objectivo de assegurar uma drenagem eficaz dos materiais a tardoiz do muro prevê-se, sempre que fisicamente possível, a execução de bueiros, e a instalação de um geodreno, envolto em geotêxtil, na base do aterro de areia com agregados leves, que permita complementar a drenagem das águas do tardoiz do muro, encaminhando-as para os sistemas de drenagem, localizados ou a construir junto ao muro. Todos os sistemas de drenagem a instalar deverão, por sua vez, ser devidamente ligados aos sistemas existentes, cuja integridade e funcionalidade deverá ser previamente verificada.

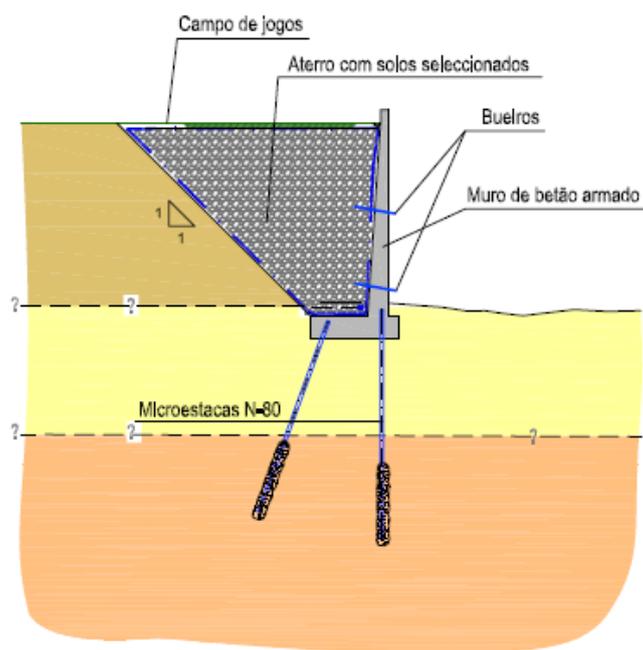
Tendo por base o descrito no sub - capítulo 2.1, propõe-se, como uma das soluções para a estabilização do muro de suporte, designada por solução 2, a demolição do muro existente, a escavação parcial do terreno no seu tardo, a execução de um novo muro de betão armado, eventualmente fundado em microestacas, complementado com aterro com solos granulares seleccionados no seu tardo.

Figura 4 – Corte transversal esquemático da solução 2 (sem escala)

Com o objectivo de assegurar uma drenagem eficaz dos materiais a tardo do muro prevê-se a execução de bueiros, e a instalação de um geodreno, envolto em geotêxtil, na base do aterro com solos seleccionados, que permita complementar a drenagem das águas do tardo do muro, encaminhando-as para os sistemas de drenagem existentes, localizados ou a construir junto ao muro. Todos os sistemas de drenagem a instalar deverão, por sua vez, ser devidamente ligados aos sistemas existentes, cuja integridade e funcionalidade deverá ser previamente verificada.

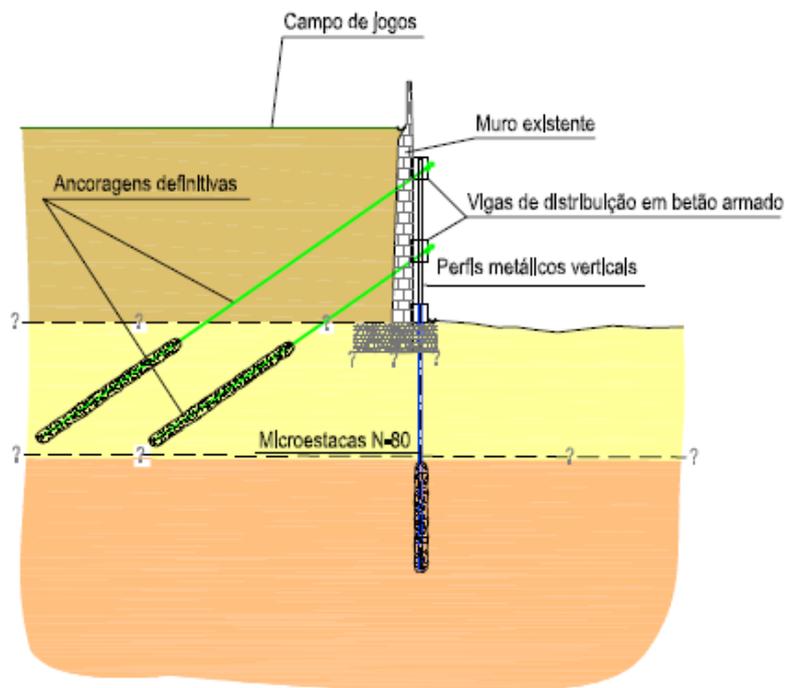
Tendo por base o descrito no sub-capítulo 2.1, propõe-se, como uma das soluções para a estabilização do muro de suporte, designada por solução 3, a execução de vigas de betão armado apoiadas em perfis metálicos, nas quais se prevê a realização de ancoragens pré-esforçadas definitivas que irão assegurar o travamento do muro de suporte.

Figura 5 – Corte transversal esquemático da solução 3 (sem escala)

Com o objectivo de assegurar uma drenagem eficaz dos materiais a tardo do muro deverá ser verificada a necessidade de execução de bueiros, que permita reforçar a drenagem das águas do tardo do muro, encaminhando-as para os sistemas de drenagem existentes, localizados ou a construir junto ao muro. Todos os sistemas de drenagem a instalar deverão, por sua vez, ser devidamente ligados aos sistemas existentes, cuja integridade e funcionalidade deverá ser previamente verificada.

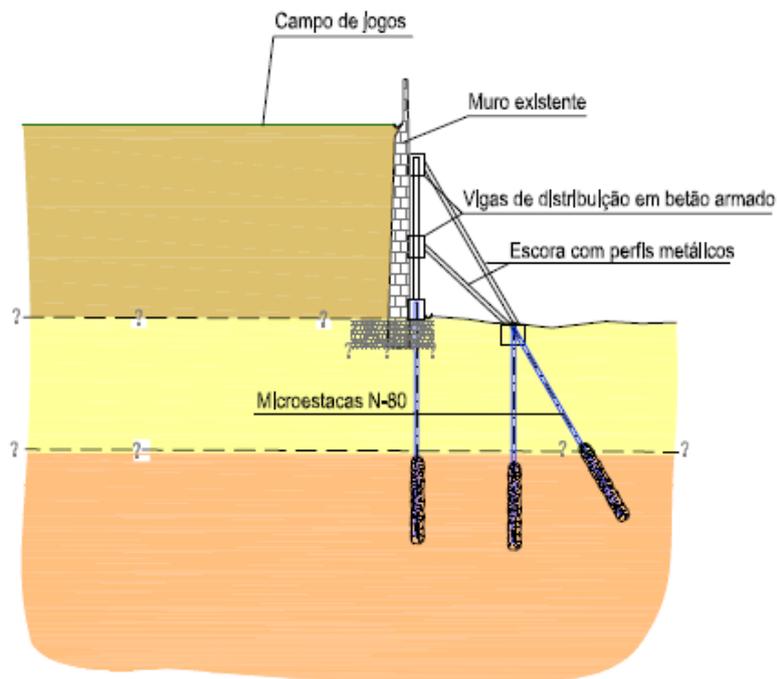
Tendo por base o descrito no sub - capítulo 2.1, propõe-se, como uma das soluções para a estabilização do muro de suporte, designada por solução 4, a execução de vigas de betão armado escoradas por perfis metálicos, que irão assegurar o travamento do muro de suporte.

Figura 6 – Corte transversal esquemático da solução 4 (sem escala)

Com o objectivo de assegurar uma drenagem eficaz dos materiais a tardo do muro deverá ser verificada a necessidade de execução de bueiros, que permita reforçar a drenagem das águas do tardo do muro, encaminhando-as para os sistemas de drenagem existentes, localizados ou a construir junto ao muro. Todos os sistemas de drenagem a instalar deverão, por sua vez, ser devidamente ligados aos sistemas existentes, cuja integridade e funcionalidade deverá ser previamente verificada.
