7º Congresso Luso-Moçambicano de Engenharia / IV Congresso de Engenharia de Moçambique Inhambane, 14 – 18 Abril 2014

INTRODUÇÃO

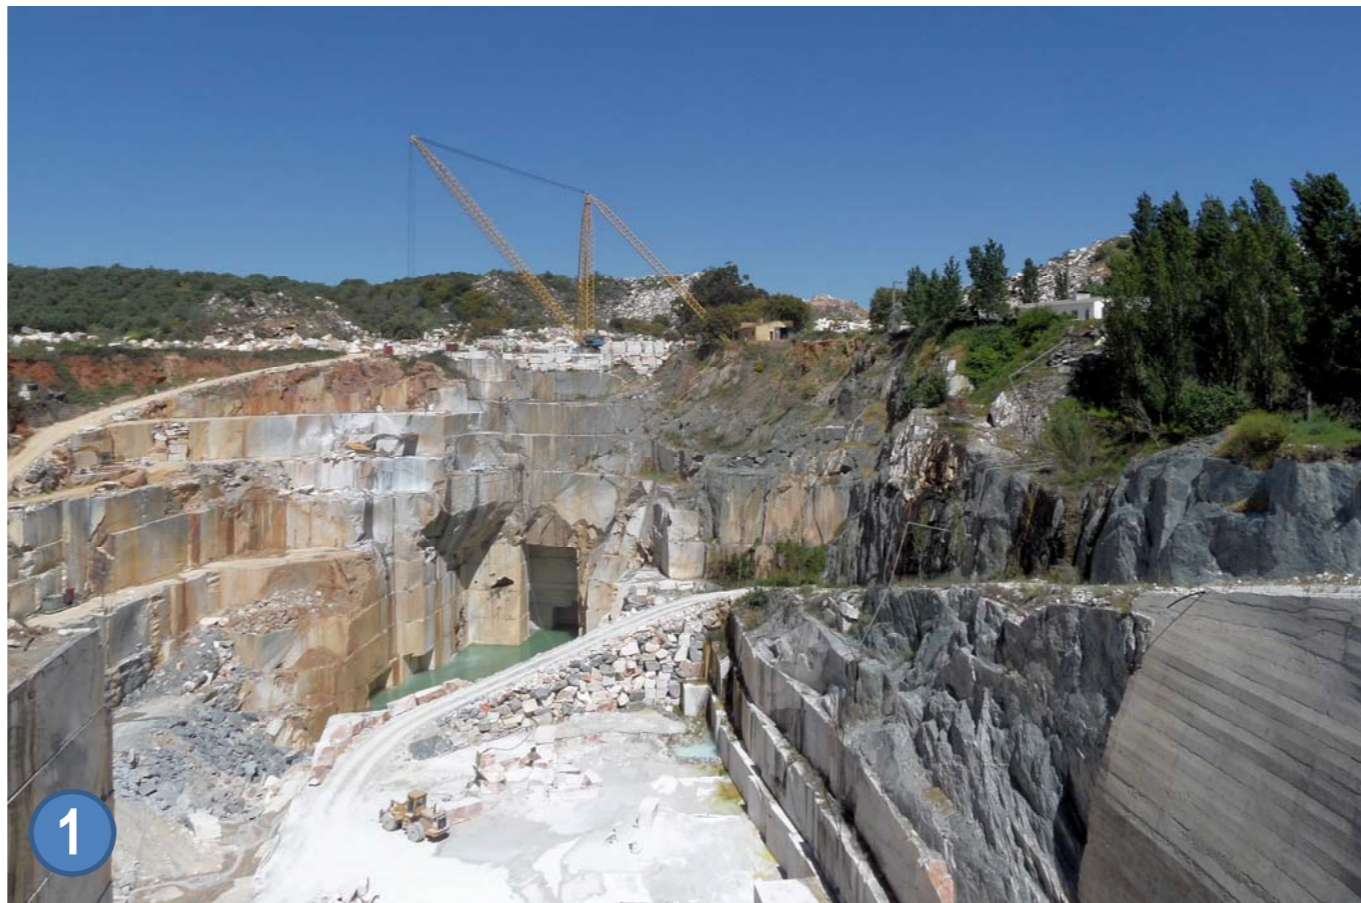
Figura 2: Vista para SE das pedreiras abrangidas pela área em estudo. À direita regista-se o contato entre os mármore e os metavulcanitos básicos, situação que privilegia condições de instabilidade mais frequentes uma vez que, devido à deformação Varisca, os contrastes reológicos entre estas rochas fazem com que os limites sejam verticais. No canto inferior direito da imagem observa-se uma medida de estabilização constituída por um muro em betão armado sobreposto a um sistema de pregagens (não visível na fotografia).

Associadas à segunda fase de deformação Varisca, desenvolvem-se dobras com planos axiais verticais, eixos com mergulho para SE ou NW (< 20°), flancos verticais e charneiras bem definidas e amplas (em forma de "U" ou "O"). A galeria que se observa ao centro da imagem corresponde à primeira exploração subterrânea que se desenvolveu no anticlinal de Estremoz. O avanço em galeria foi condicionado pelas condições geológicas acima referidas uma vez que o volume dos metavulcanitos a remover até se atingirem condições estáveis era demasiado oneroso.

A área em estudo localiza-se no flanco SW do anticlinal de Estremoz (Vigária - d'El Rei, Vila Viçosa), apresentando um histórico, não documentado, sobre casos de instabilidade dos taludes de escavação, nas pedreiras existentes. Particularmente perigosos e instáveis são os taludes muito inclinados constituídos por metavulcanitos com xistosidade que confinam a NE e a SW o mármore (Fig. 2).

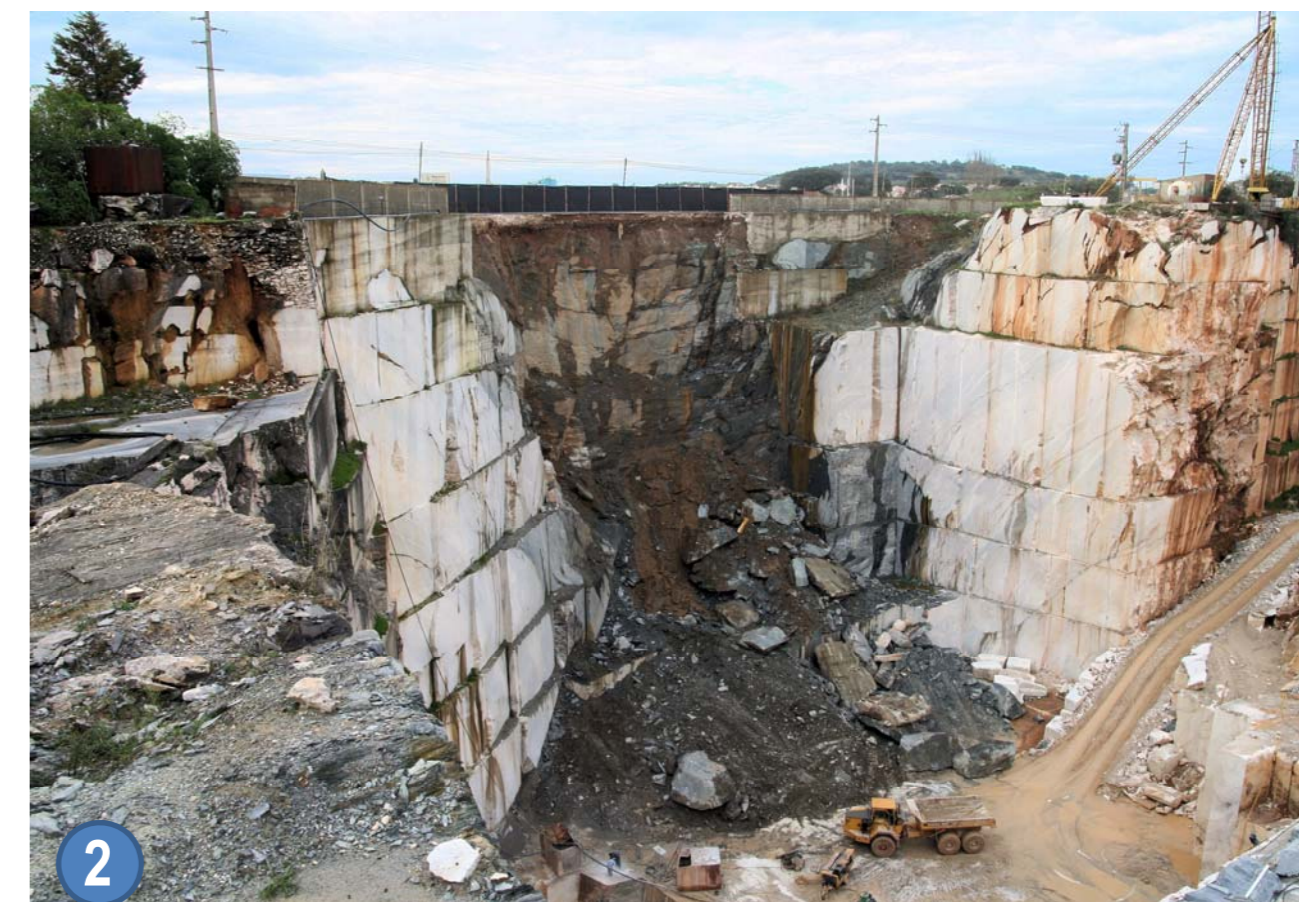
Figura 3: Deslizamento planar ao longo do plano de xistosidade no contato entre os metavulcanitos básicos do CVSCE e os mármore. Como consequência deste desastre a estrada camarária de acesso às pedreiras da zona da Vigária colapsou mas não houve vítimas a lamentar.

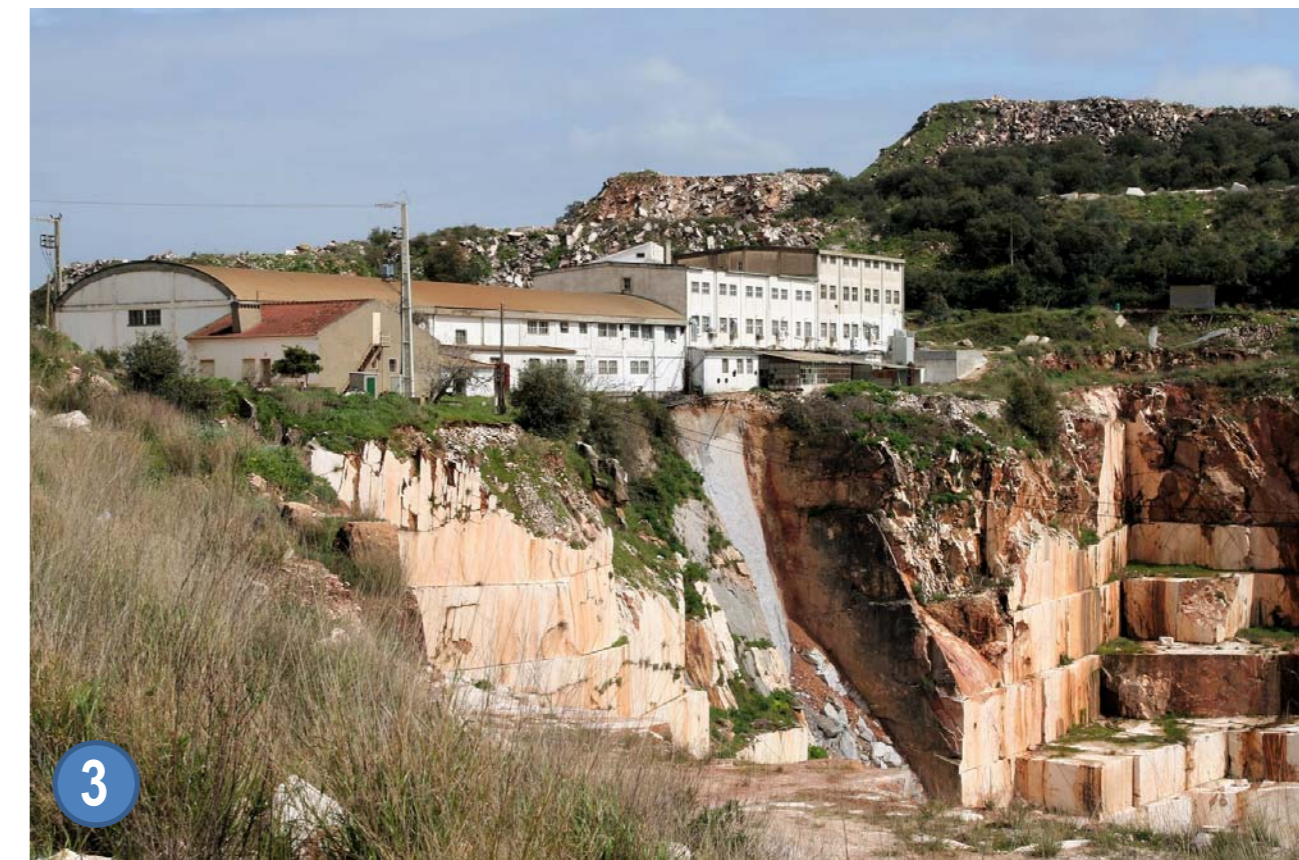
Figura 4: Deslizamento planar ao longo do plano de xistosidade no contato entre os metavulcanitos básicos do CVSCE e os mármore e limitado a sul por um filão dolerítico ENE-WSW, 90. Embora sem consequências para as estruturas a NE (direita) este acidente evidencia o risco a que as mesmas estão sujeitas.

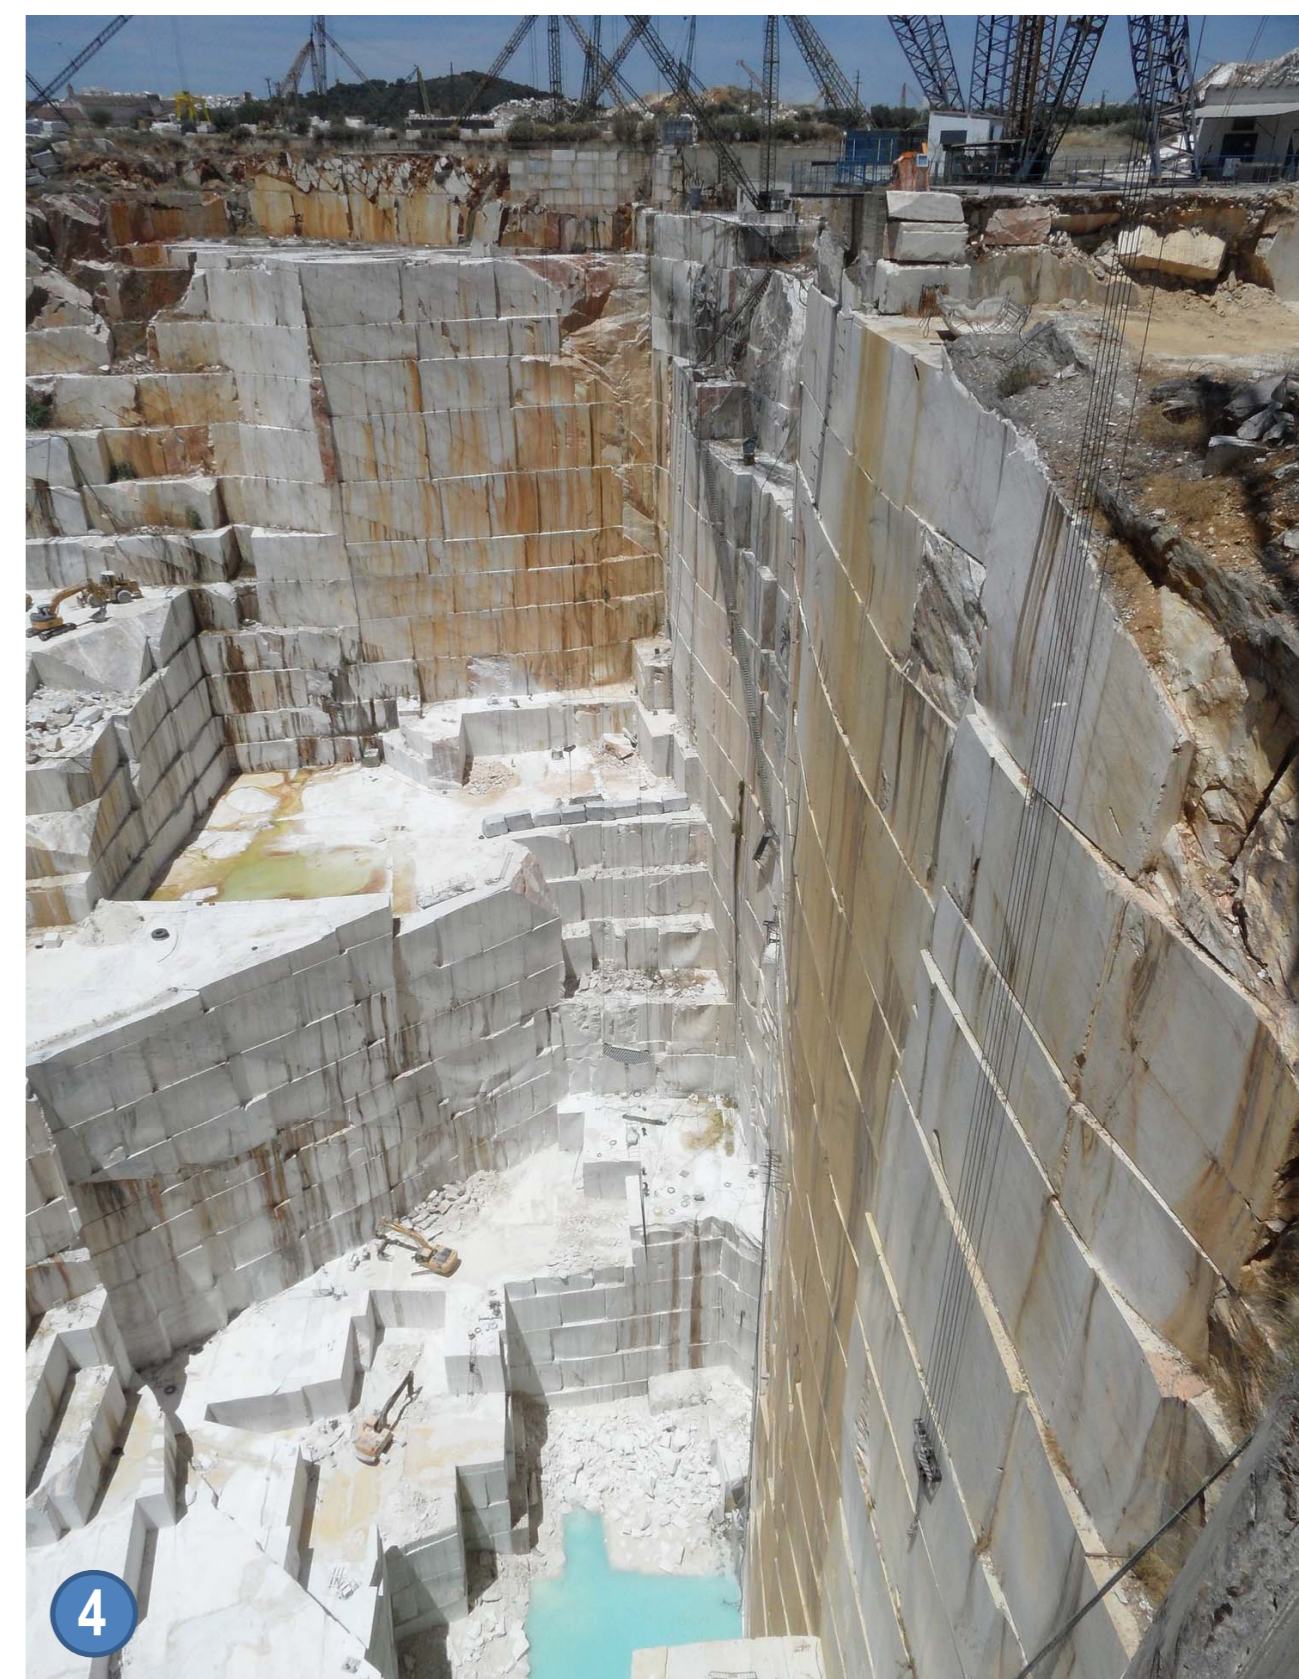
Figura 5: Panorâmica da pedra mais profunda em atividade no anticlinal de Estremoz (150 m). Regularmente estes taludes verticais são inspecionados para se detetarem eventuais planos de rotura e, se necessário proceder à sua estabilização.
