**ESTUDO GEOLÓGICO E GEOTÉCNICO
POSTO DE ABASTECIMENTO DE COMBUSTÍVEIS**

PENACOVA

*** MEMÓRIA DESCRITIVA E JUSTIFICATIVA ***

MAIO DE 2015

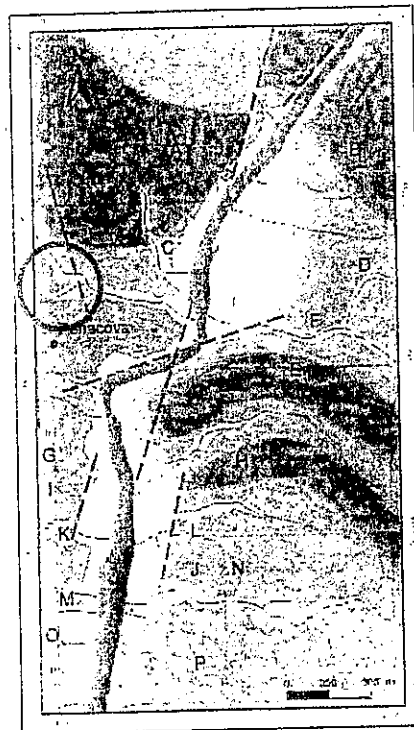
Silva (2003) apresenta um esboço de um mapa geológico geral da zona de Penacova (Figura 4). De acordo com a figura 4 as formações geológicas que afloram no local da obra encontram-se identificadas como: Aluviões (Holocénico); Xistos com Nódulos (Silúrico); Série xistenta e Psamítica (Ordovícico).

A nível tectónico é possível ainda identificar na figura 4 as falhas prováveis que atravessam a zona do local da obra.

Figura 4 – Esboço do mapa geológico geral da zona de Penacova (adaptado de Silva *et al.*, 2000 e Carta Geológica de Portugal, 1992).

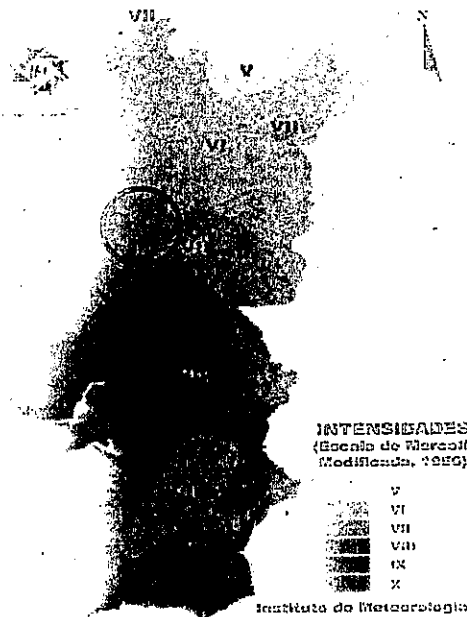
A - Carta de intensidades históricas

B - Carta de zonagem sísmica regulamentar

Figura 5 – Enquadramento da obra (círculo a preto) de acordo com: A – Carta intensidades máximas (sismicidade histórica e atual; graus de intensidade sísmica de Escala de Mercalli Modificada (1956)); B - Carta de zonamento do risco sísmico (“Regulamento de Segurança e Ações para estruturas de Edifícios e Pontes” - RSAEEP).

De acordo com a figura 5, e tendo em conta a "Carta de Intensidades máximas" observadas em Portugal (sismicidade histórica e atual), a zona em estudo apresenta uma intensidade máxima de grau VII na escala de Mercalli Modificada de 1956.

B, C e D e a ação sísmica é traduzida por um coeficiente de sismicidade – α (Figura 5). Pela observação da figura 5 verificamos que a área em estudo situa-se na zona de magnitude sísmica C e $\alpha = 0,5$.

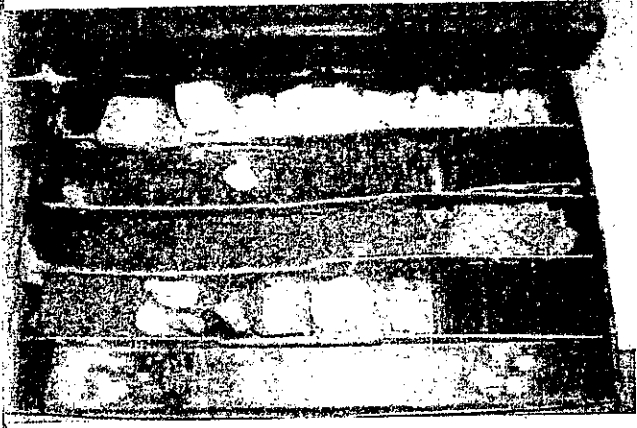
CAIXA 1 - 0,00 - 3,05 m

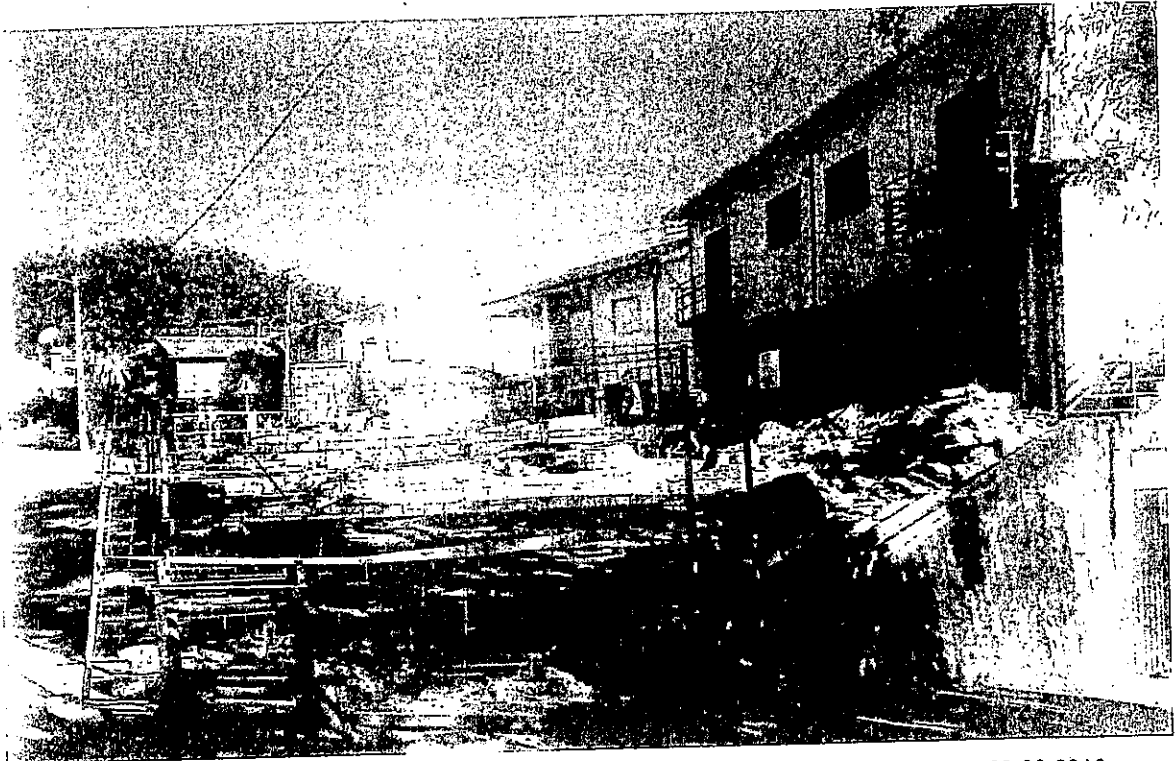
Os materiais superficiais do local da obra encontravam-se remobilizados, isto é, já tinha sido feita a remoção total e/ou parcial prévia das camadas superficiais, nomeadamente de betão e de tout-venant, existentes em toda a área de intervenção. Na Figura 3 é apresentada uma fotografia com o aspeto inicial do local da obra antes da abertura das cavidades.

Figura 3 – Aspeto inicial do local da obra antes da abertura das cavidades. Fotografia obtida a 20-06-2016.

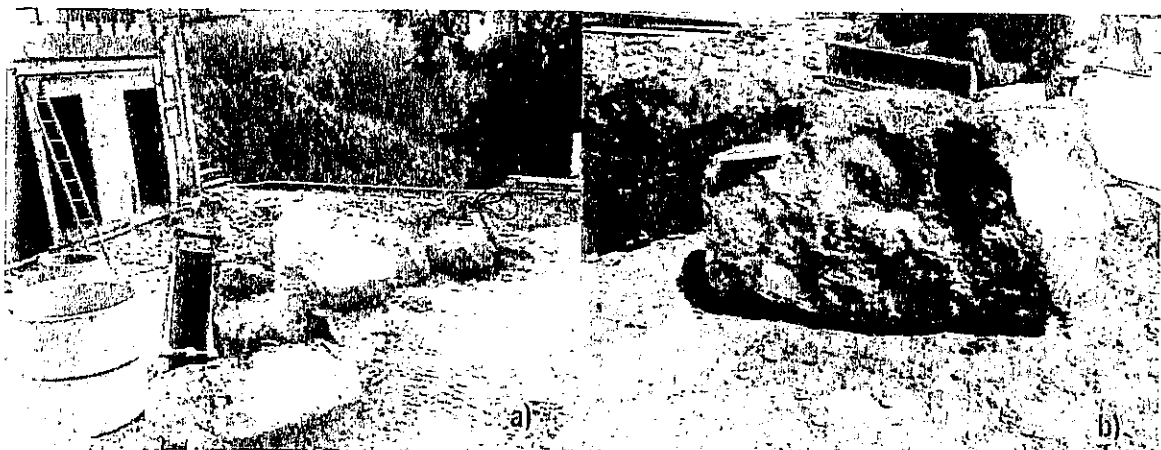
Junto ao muro existente, verificou-se a presença de uma parede vertical de blocos de betão, com cerca de 2,80 m (até esta profundidade).

Na Figura 5 são apresentadas fotografias obtidas aquando dos trabalhos de escavação, com pormenor dos blocos intersectados.

Figura 5 – Blocos intersectados aquando da abertura das cavidades. a) – Reservatório 1; b) – Reservatório 2. Fotografias obtidas a 22-06-2016.
