RELATÓRIO PRELIMINAR DE OCORRÊNCIA
N.º 01/2018 ETAR

Afluência de água residual atípica à ETAR de Valongo Campo e Sobrado

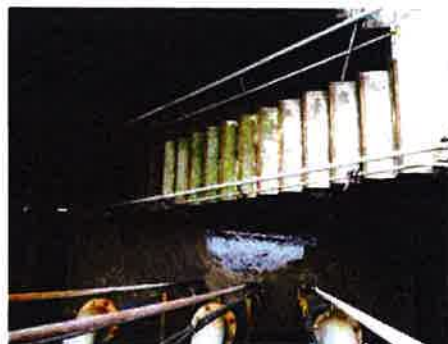
- No dia 09-05-2018, pelas 11h40m, na ETAR de Valongo, Campo e Sobrado, detetou-se uma alteração na coloração do efluente da decantação primária. Uma inspeção visual à instalação permitiu identificar a afluência de uma água residual com características atípicas à Estação Elevatória de Campo e Sobrado. A água residual apresentava uma coloração alaranjada e grande quantidade de gordura.

Figura 1: Gordura que afluente à EE de Campo e Sobrado.

- Afetação de uma equipa à inspeção da rede de coletores no sentido de detetar a origem da descarga;
- Intensificação da monitorização da qualidade da água residual afluente à ETAR;
- Intensificação da monitorização da qualidade da água residual a montante do tanque de homogeneização no sentido de se avaliar a diluição conseguida e antecipar possível impacto no tratamento biológico (considerada a etapa limitativa em termos de tratamento);
- Intensificação da monitorização das condições de funcionamento do tratamento biológico;
- Definição de medidas corretivas a implementar que possam contribuir para minimizar um eventual impacto no meio recetor.

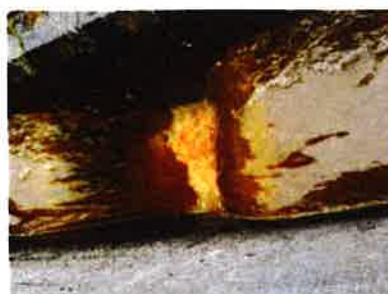
Figura 2: Coloração visível no efluente da decantação primária.

Constatou-se um significativo aumento da concentração à saída da decantação primária tal como evidenciado pelo quadro seguinte.

A concentração da saída da decantação primária aumentou em 342%, o que pode ter consequências na qualidade do efluente à saída da ETAR.
