**ASSUNTO: Pergunta n.º 3444/XIV/1.ª, de 17 de junho de 2020, CDS-PP
Escórias de alumínio da Metalimex**

ASSUNTO: REFONDA/METALIMEX – 13º Relatório de Acompanhamento

METALIMEX

13º Relatório de Acompanhamento

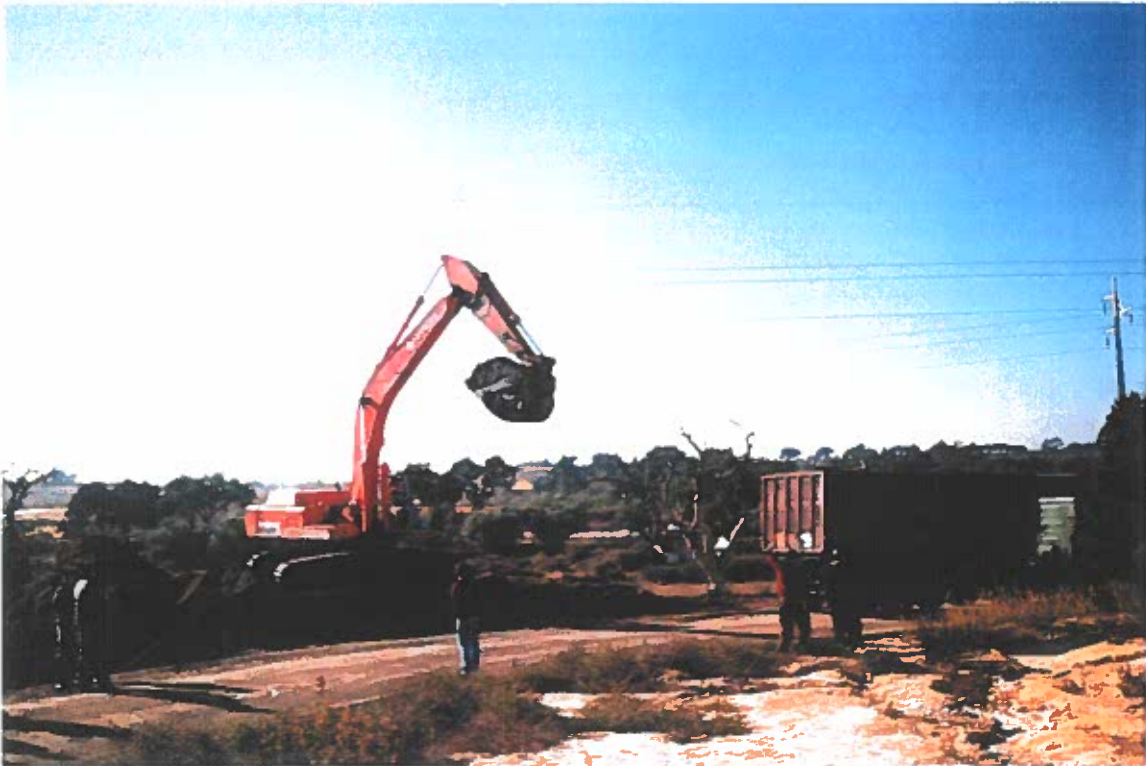
FOTO 1

- Foto 1 - Aspecto carregamento em Vale da Rosa.
- Foto 2 - Sr^a Ministra do Ambiente em visita a Vale da Rosa.
- Foto 3 - Carga no cais.
- Foto 4 - Carga no navio.
- Foto 5 - Detalhe do Vale da Rosa após remoção total das escórias.
- Foto 6 - Trabalhos de levantamento topográfico.
