RELATÓRIO TÉCNICO

ELABORAÇÃO DE ESTUDO DE ESTABILIDADE/SEGURANÇA - SECÇÃO DO EDIFÍCIO DA ESCOLA SEBASTIÃO DA GAMA

Local: “ESCOLA EB23 – SEBASTIÃO DA GAMA”

FEVEREIRO DE 2023

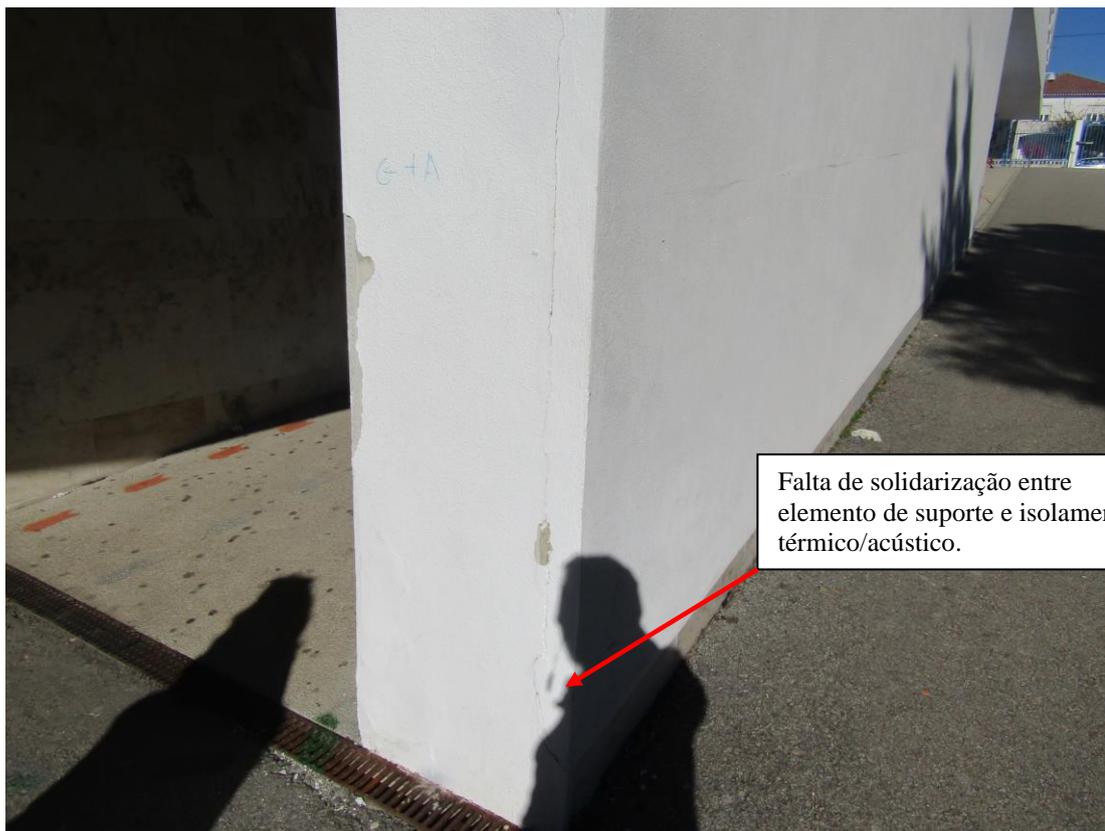
1. Verifica-se no paramento do Bloco A com maior incidência no paramento a sudeste, a deficiente solidarização do isolamento térmico às paredes (**ver foto 1 e 2**)

FOTO 1 – REVESTIMENTO EXTERIOR ALÇADO SUDUESTE

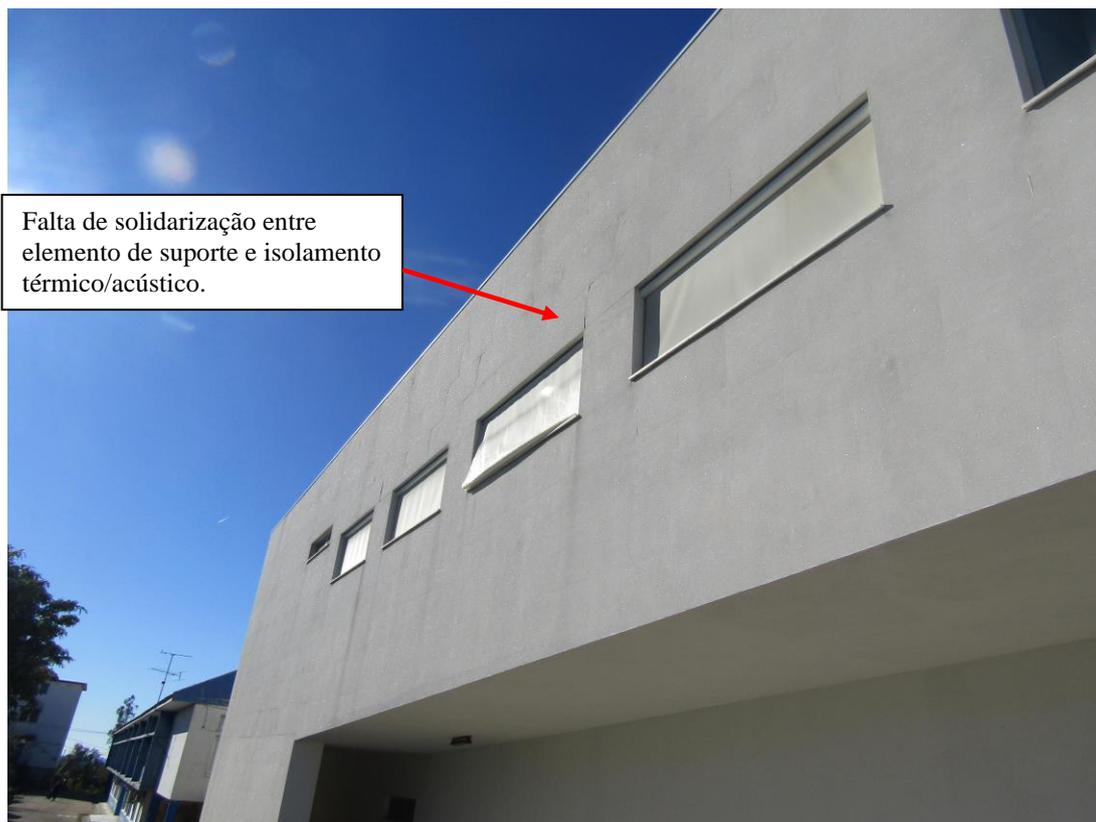
FOTO 2 – FISSURAÇÃO DE REVESTIMENTO EXTERIOR

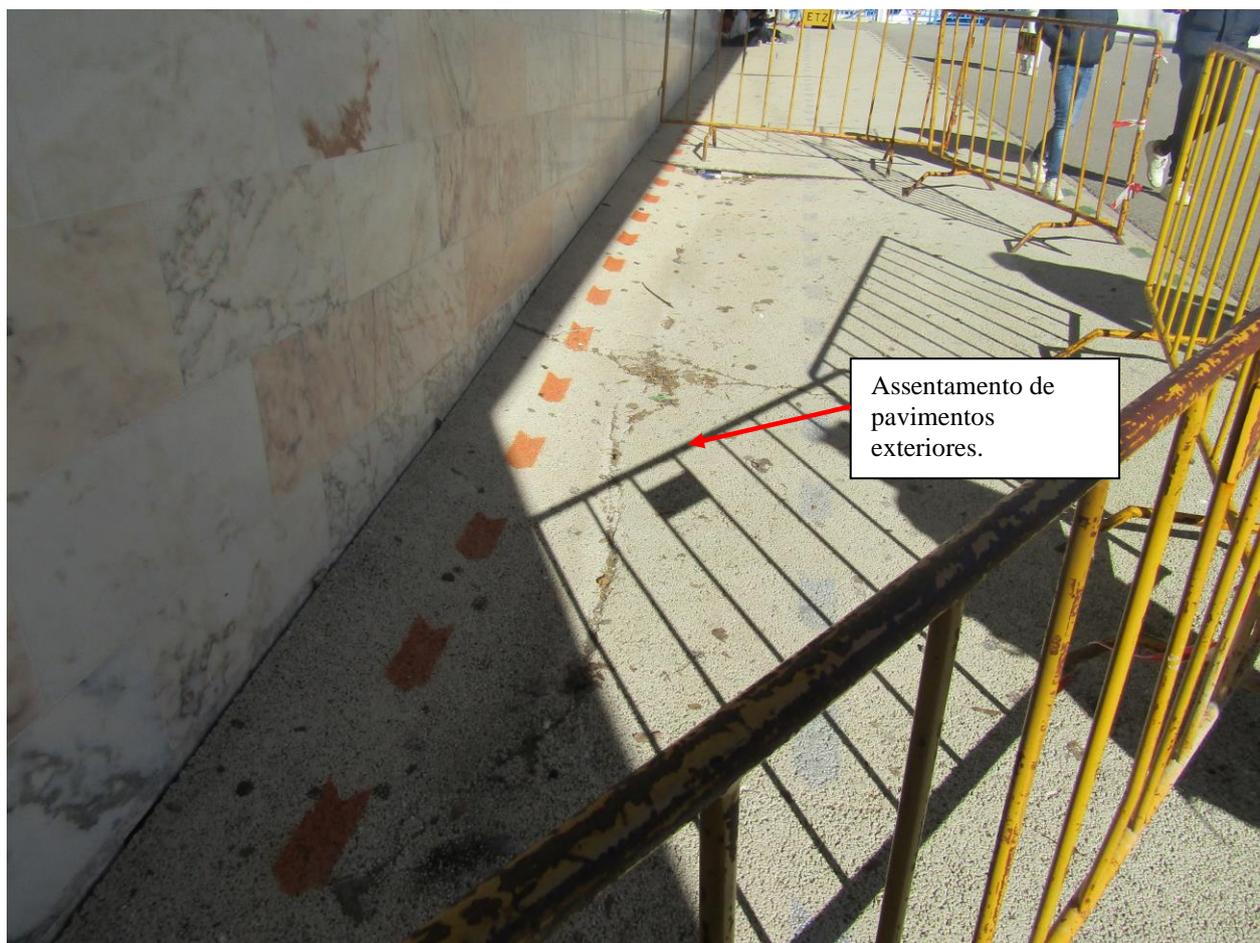
O Assentamento de pavimento observado á data é superior a 1 cm, manifesta-se com maior ou menor profundidade ao longo do eixo descrito na **figura 4**. Acredita-se que esta patologia esteja diretamente relacionada com a fendilhação das paredes interiores e exteriores identificadas nas **fotos 7,8 e 9**. Note-se também que o desenvolvimento da patologia ocorre na zona de maior aterro, ou seja, a tardoiz do muro de betão armado (**M1**). Da informação obtida no local constata-se que antes da construção do bloco, passava uma linha de água que segundo informação obtida no local, mas não confirmada, passaria mais ou menos na zona onde se tem detetado e agravado a referida patologia. De salientar que nas zonas onde ocorrem as maiores patologias deste tipo, houve escavações com profundidades elevadas (**ver foto 5**) e posteriormente aterros na mesma área de escavação, a zona de maior aterro ultrapassou os 5 metros. Da análise da **figura 3** constata-se que houve cuidado nas soluções nas zonas de aterro, sendo que a última camada (**ver figura 5**) terá sido um massame de betão C25/30 (B30) reforçado com fibras de aço Dramix RC 65/60-BN com uma dosagem de 20kg/m³. De qualquer das formas, uma execução do aterro menos cuidada, pode ser uma das causas desta patologia em questão.

FOTO 3- ASSENTAMENTO DE PAVIMENTO EXTERIOR

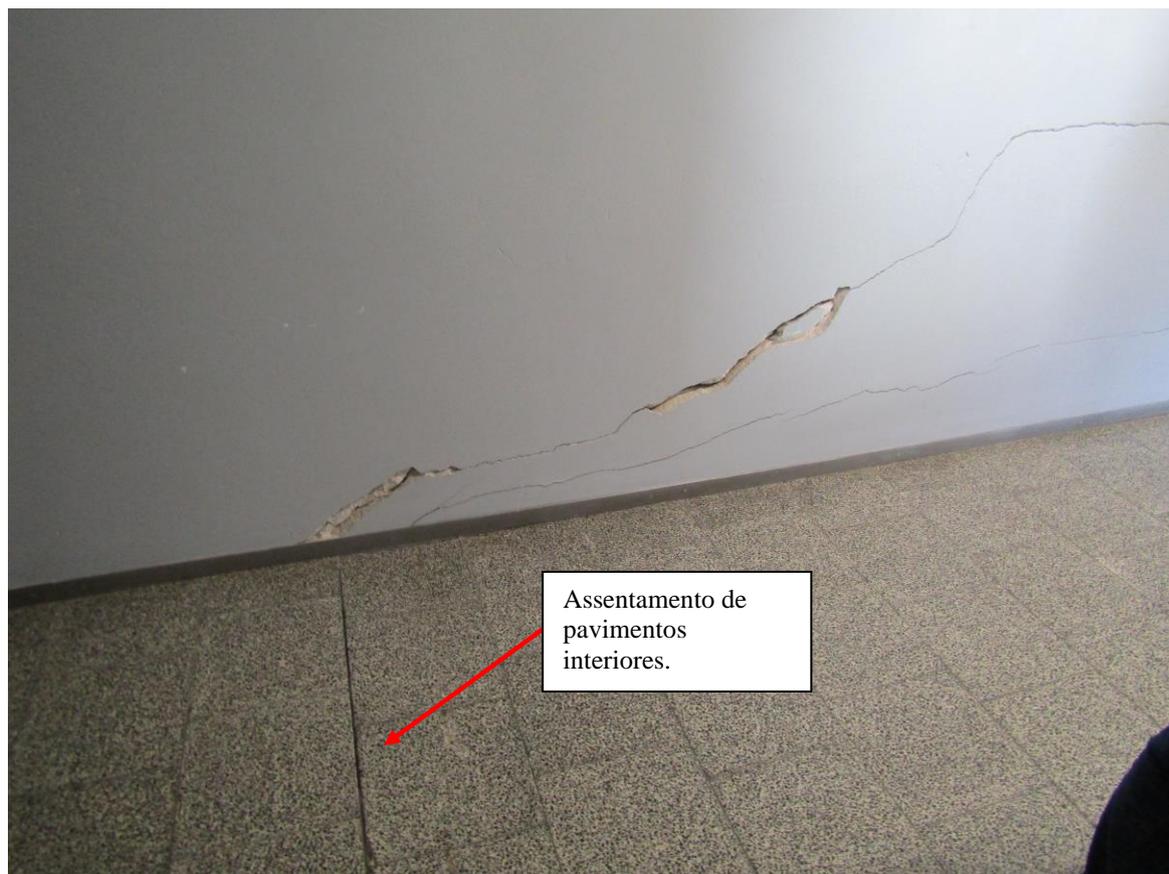
FOTO 4- ASSENTAMENTO DO PAVIMENTO INTERIOR

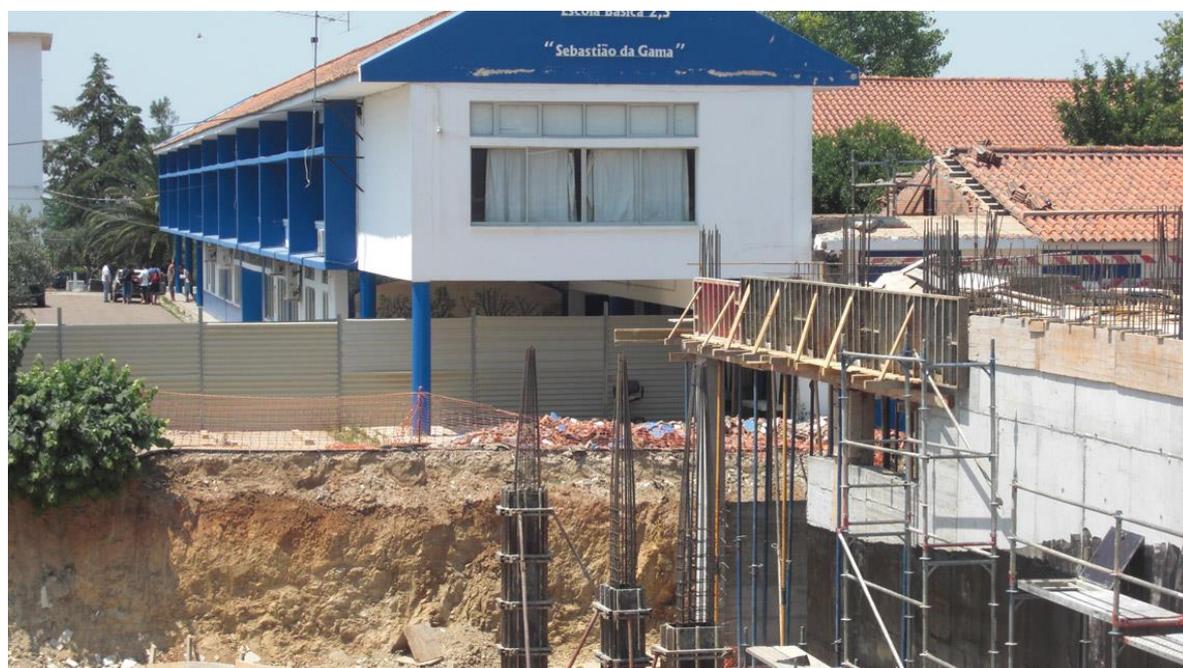
A implantação do Bloco A, onde se manifestam as maiores patologias, foi executada sobre uma **zona de aterro**, e segundo informação recolhida nesta zona existia uma linha de água que foi suprimida, estes poderão ser alguns fatores que influenciam diretamente as possíveis causas de aparecimento das patologias agora detetadas.

FOTO 5 – FOTO DA ZONA DE ATERRO, ZONA DA RAMPA EXTERIOR

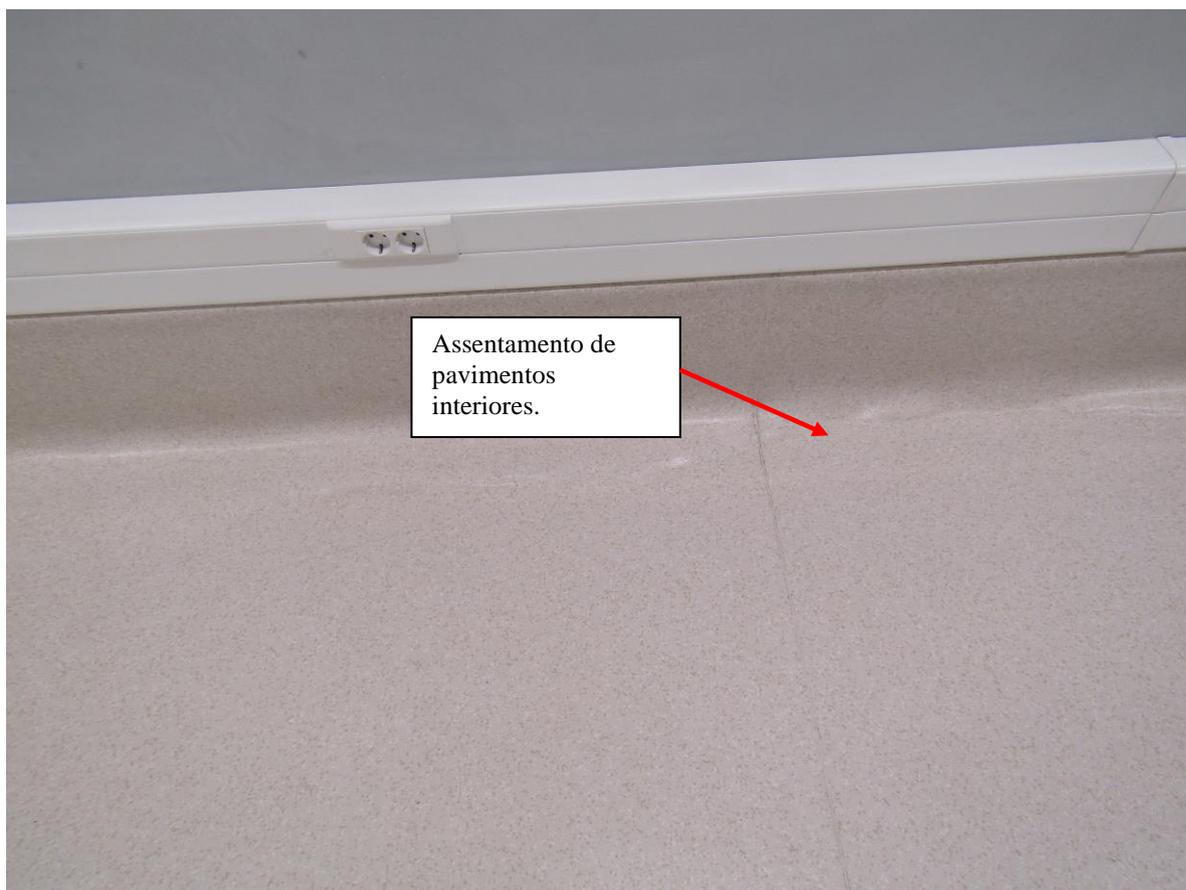
FOTO 6 – ZONA DE ASSENTAMENTO DO PAVIMENTO NO INTERIOR

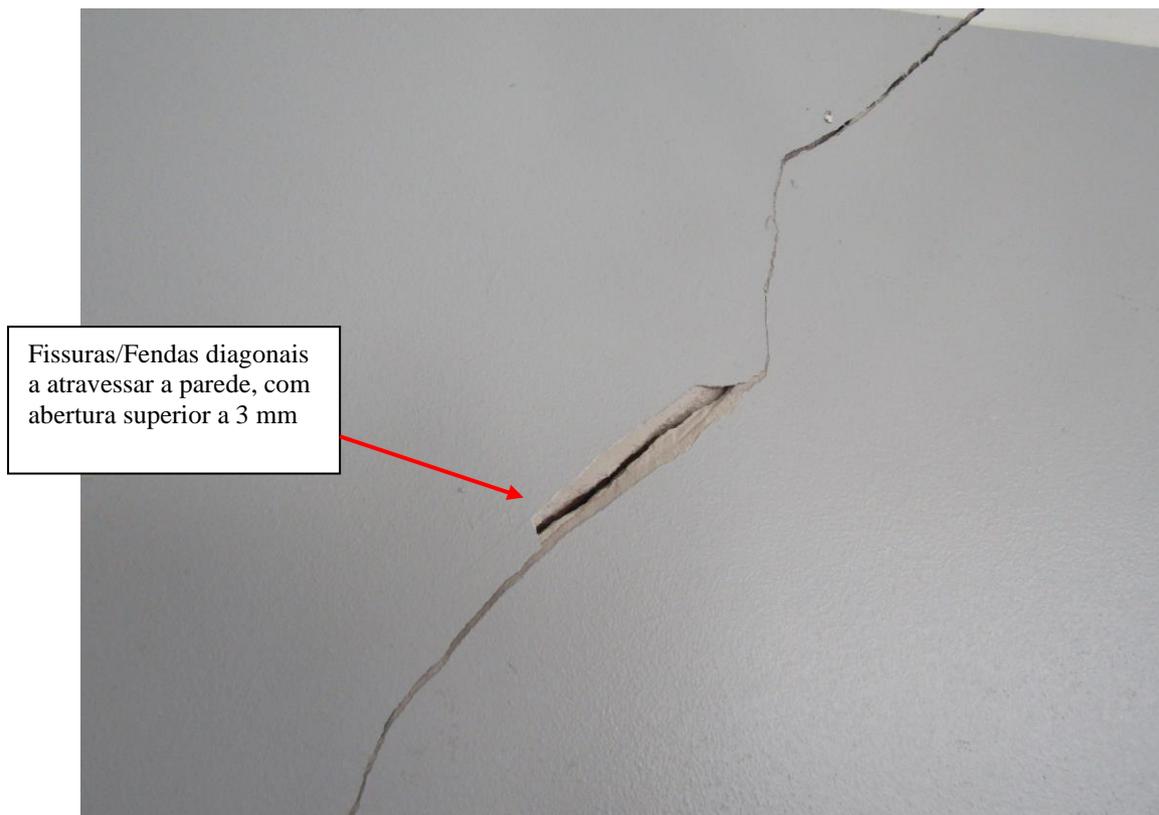
As fissuras encontram-se ativas, uma vez que segundo informação recolhida, a progressão do seu comprimento e largura tem sido visível em períodos de espaço relativamente curtos, sendo que a patologia tem manifestado um maior grau de progressão nos últimos meses, coincidentes com períodos de chuva relevantes na região.

FOTO 7 – PAREDES INTERIORES (ZONA DO CORREDOR ACESSO SALAS)

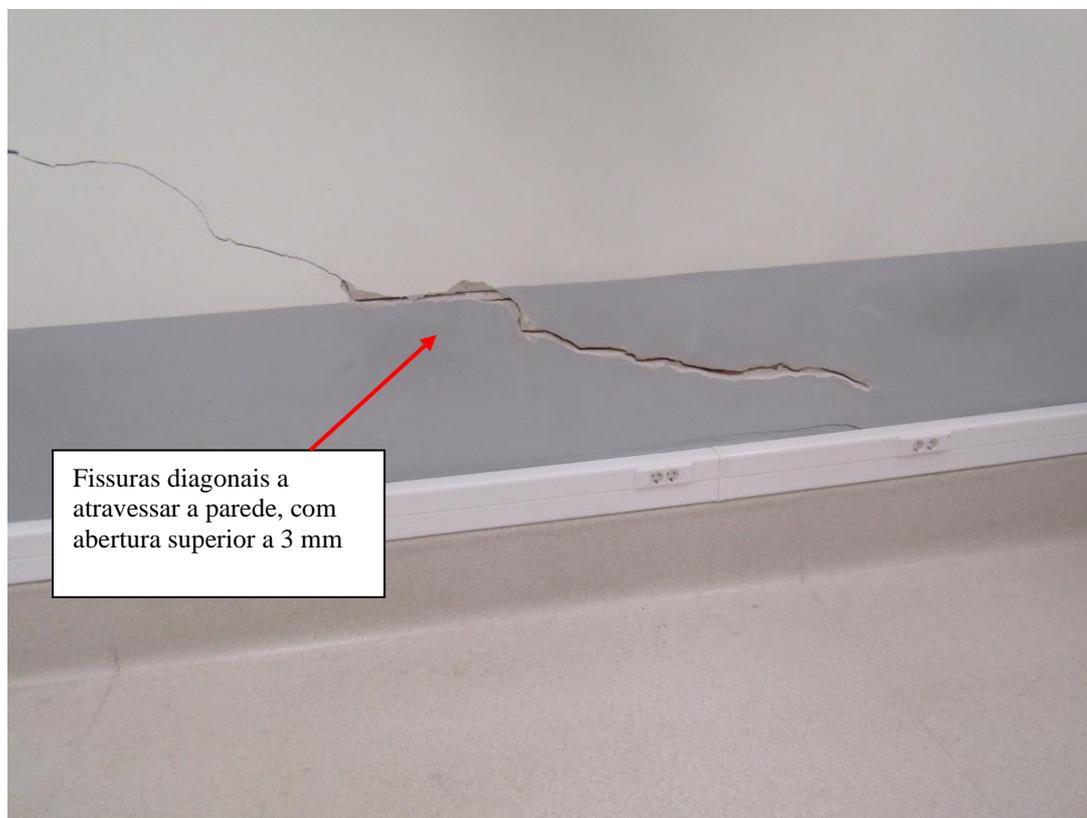
FOTO 8 – PAREDES INTERIORES ZONA SALA DE AULAS

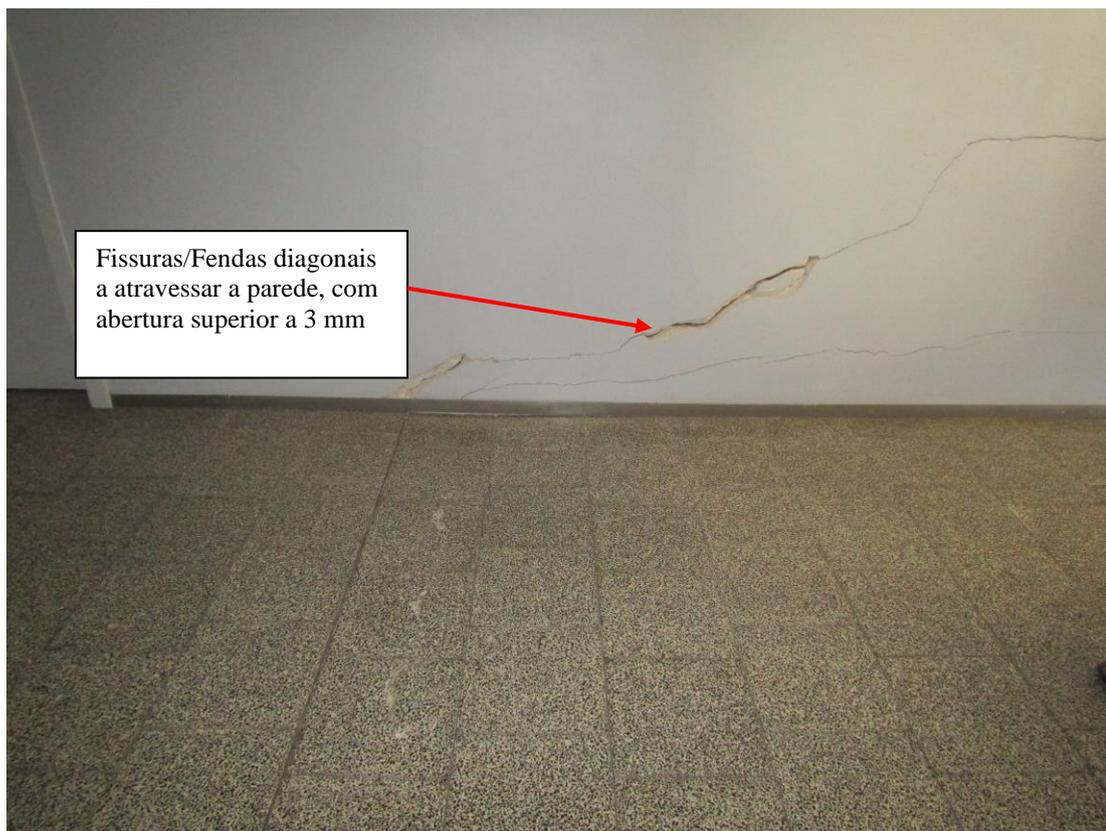
Fissuras/Fendas diagonais a atravessar a parede, com abertura superior a 3 mm

FOTO 9 – PAREDES INTERIORES FENDAS (ZONA DO CORREDOR)

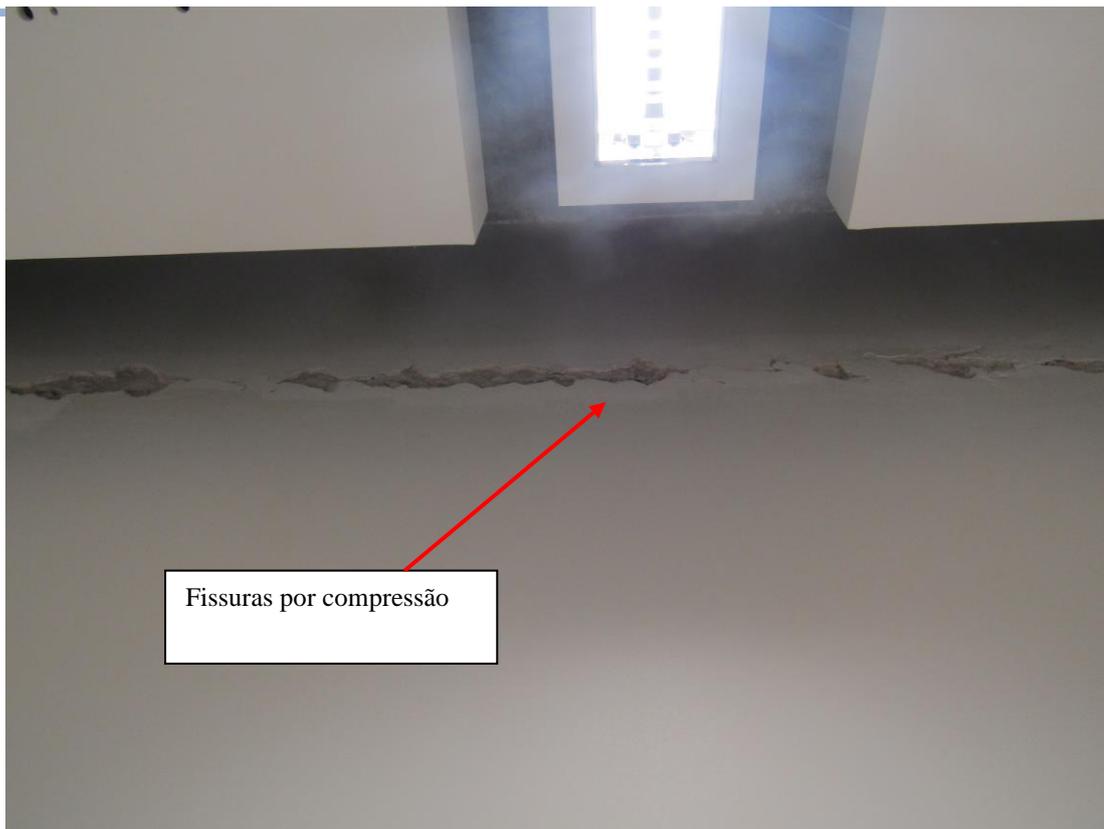
Foram identificadas também **fissuras horizontais próximo do teto** e em ponto singular das laterais das caixilharias. As mesmas encontram-se com maior incidência no piso térreo, sendo que no primeiro piso também foram verificadas com menos incidência. São de pequena espessura e de grande desenvolvimento linear (**ver fotos 10 e 11**). Da análise visual e para esta patologia específica, acredita-se que algumas forças atuantes estão a ser transmitidas pelos elementos estruturais para as paredes de compartimentação, originando a fendilhação das mesmas. Uma outra hipótese poderá ser também a deficiente execução entre elementos, geralmente entre a ligação da alvenaria e a estrutura de betão (pórticos da laje).

FOTO 10 – FISSURAÇÃO NA LIGAÇÃO ALVENARIA/PORTICO BETÃO

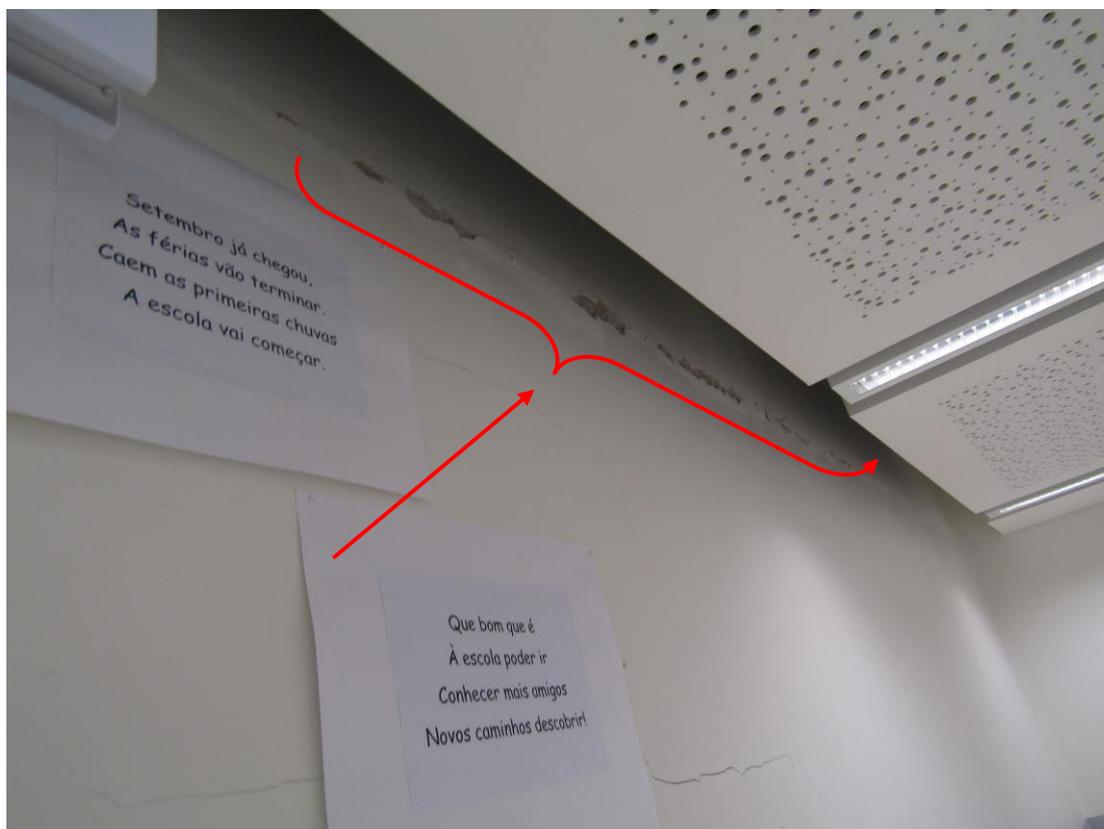
FOTO 11 – FISSURAS (SAULA AULA) LIGAÇÃO ALVENARIA /PORTICO

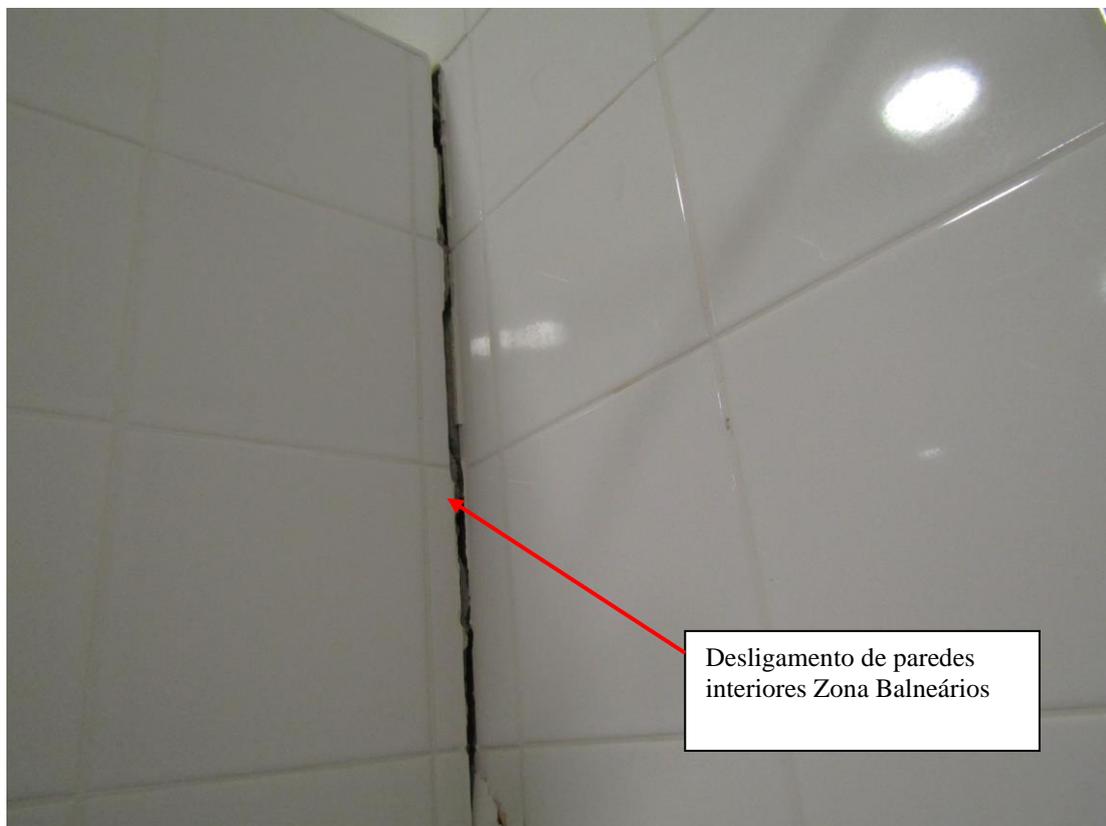
Na vistoria ao compartimento dos balneários de apoio ao “Bloco C” Pavilhão Gimnodesportivo, foi possível observar algumas deficiências construtivas, (**Ver foto 12**), existe um afastamento das divisórias dos compartimentos de duche da parede exterior do edifício, este afastamento poderá ser originado pelo deficiente modo de execução da construção das paredes de alvenaria, não existe o travamento na ligação entre as paredes interiores / exteriores, o que provoca a longo prazo uma fissuração seguida de um afastamento, como se observa na **foto 12**.

Verificou-se também o desligamento de paredes interiores devido a deficiências de execução, nomeadamente no que se refere a travamento de paredes perpendiculares interiores, nomeadamente em instalações sanitárias do Bloco C.

FOTO 12 – DESLIGAMENTO DE PAREDES DIVISÓRIAS DE BASES DE DUCHE

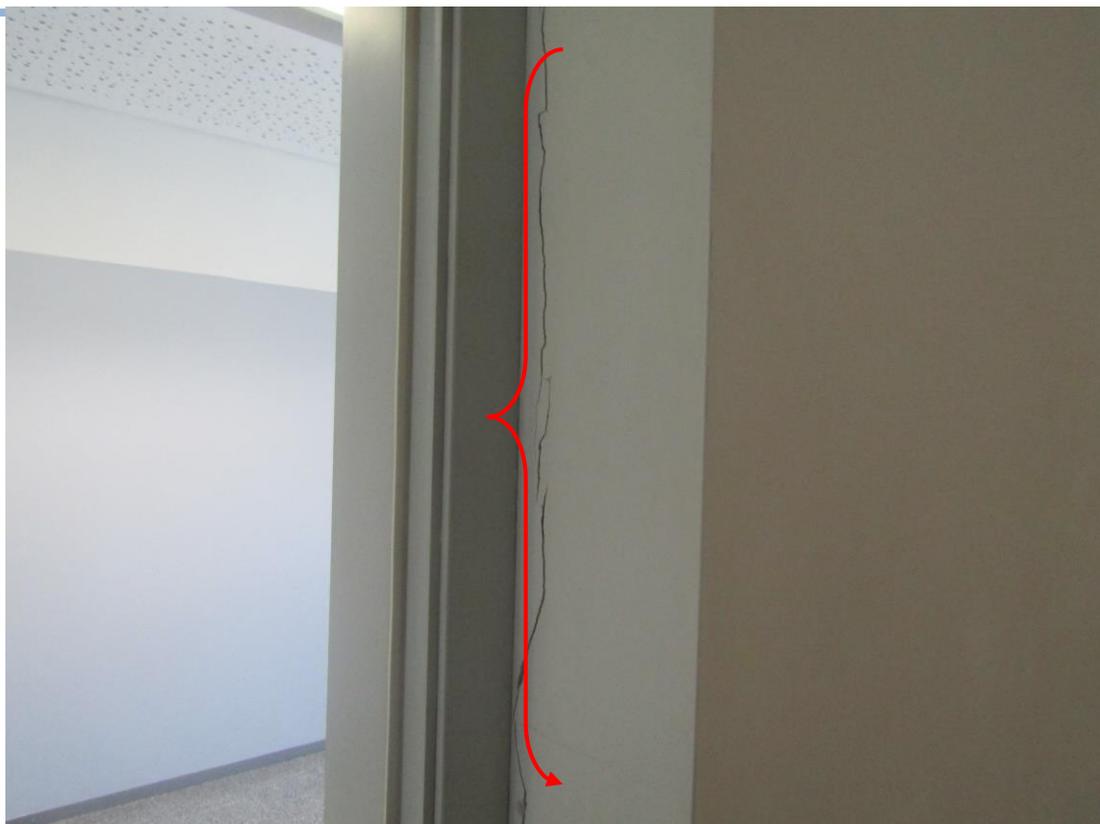
FOTO 13 – FISSURAÇÃO EM OMBREIRAS (PORTAS SALA DE AULAS)

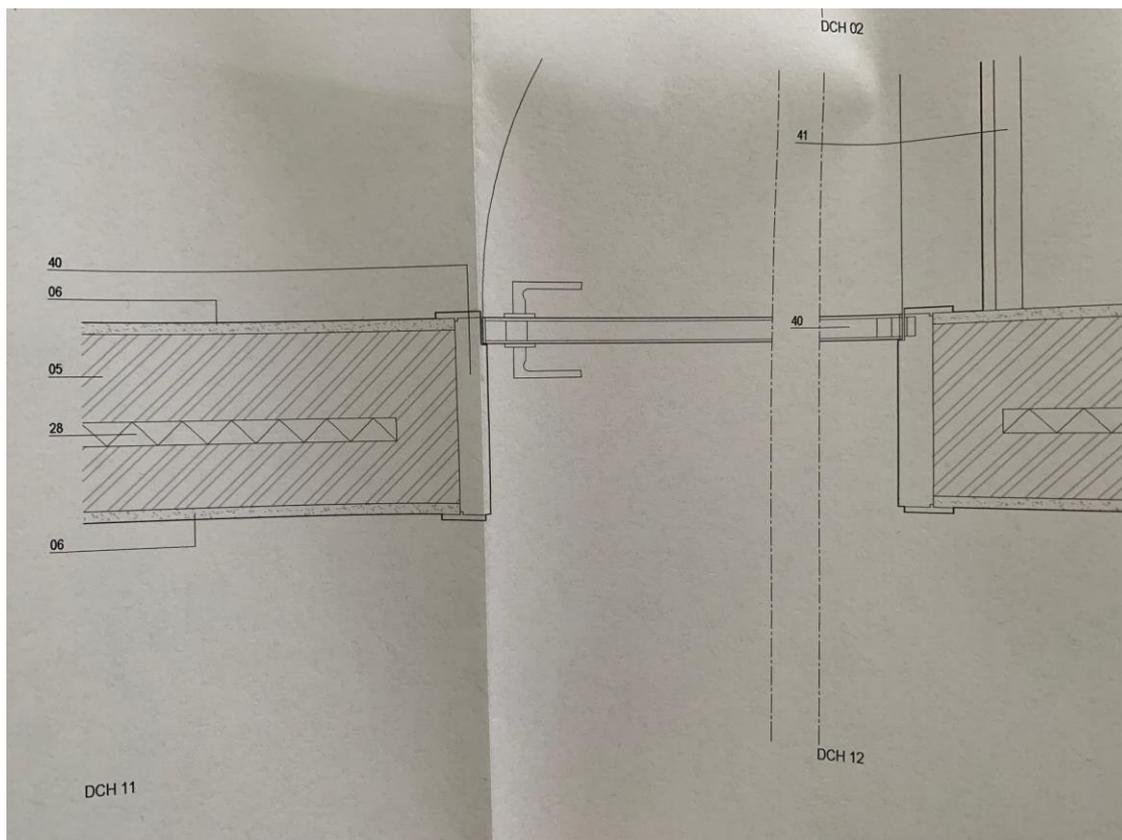
Fig. 1 – PLANTA PORMENOR CONSTRUTIVO DE REMATE OMBREIRA

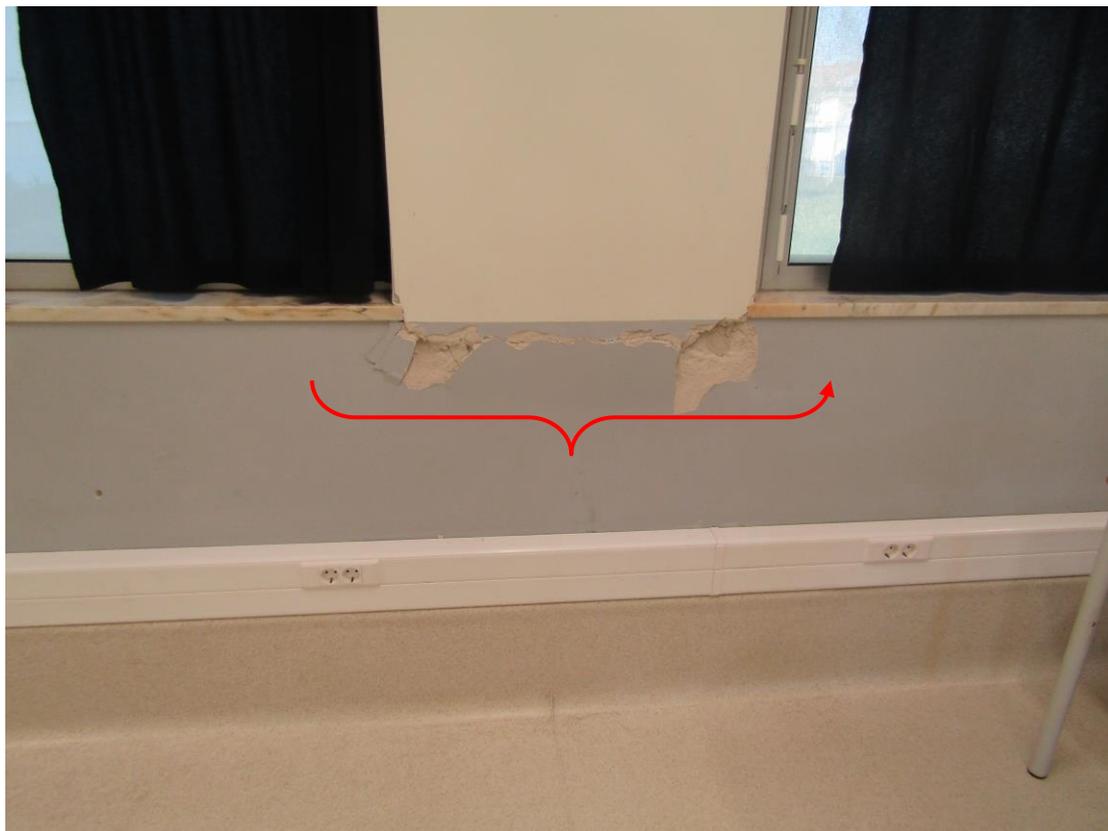
FOTO 14 – FISSURAÇÃO JUNTO AOS VÃOS EXTERIORES DE ALUMINIO

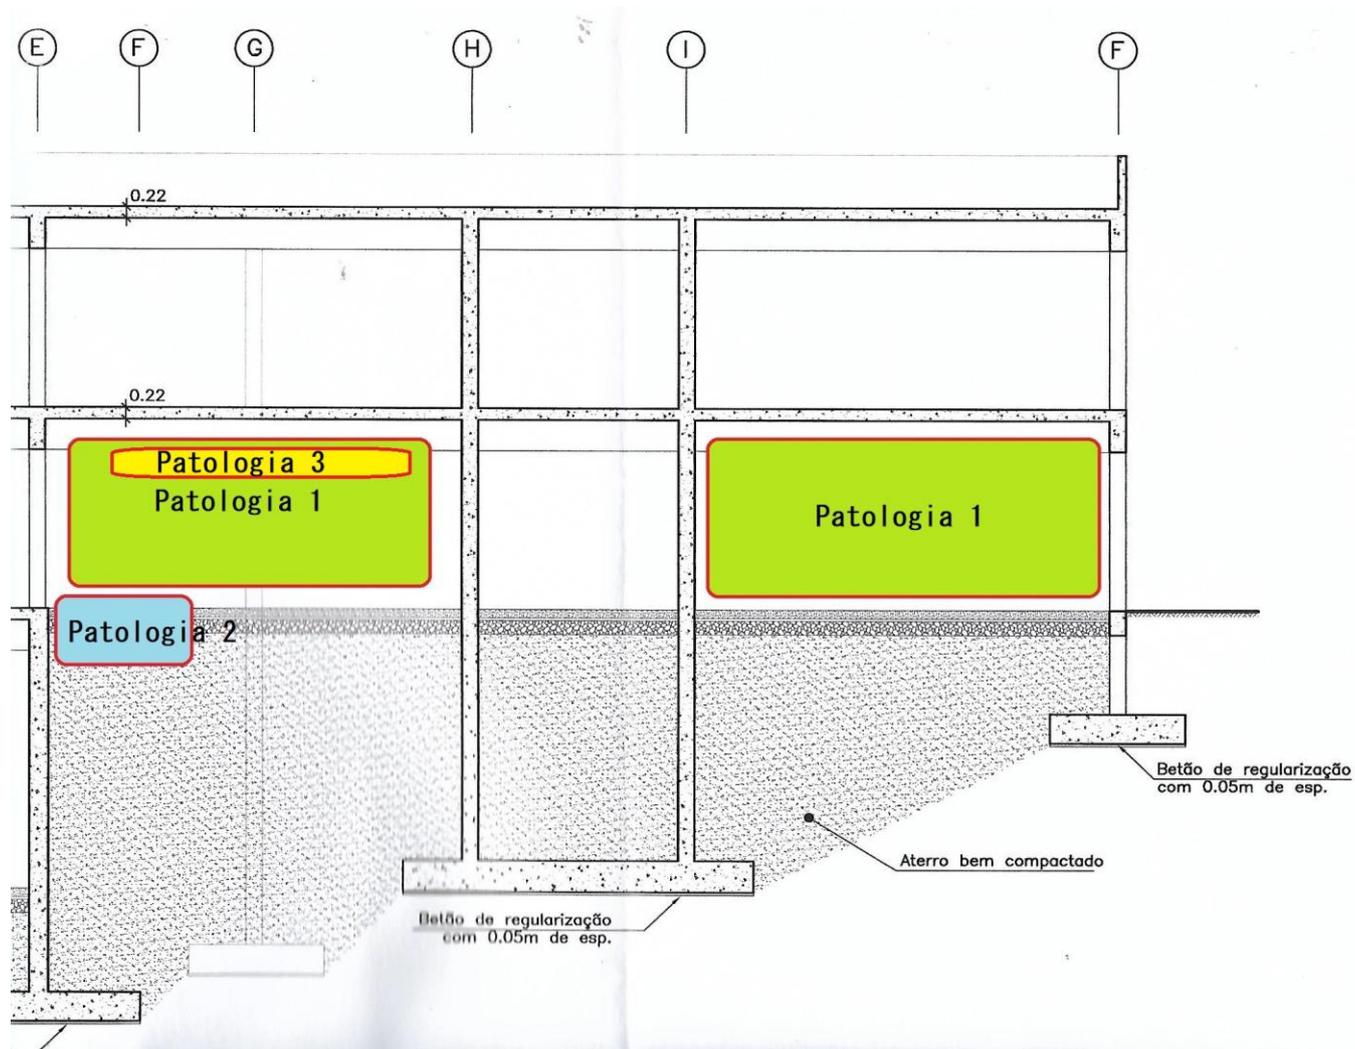
Verifica-se nos locais indicados em planta (**ver figura 3 e 4**), o assentamento de pavimentos exteriores e interiores.

As zonas de fissuração encontram-se indicadas em planta (**ver figuras 3 e 4**). Segundo informação recolhida, num passado recente já se tinham verificaram algumas patologias em algumas das paredes, que tendo sido “intervencionadas”, voltaram a manifestar os mesmos problemas.

Fig. 3 – CORTE ESQUEMATICO COM LOCALIZAÇÃO DAS PATOLOGIAS IDENTIFICADAS

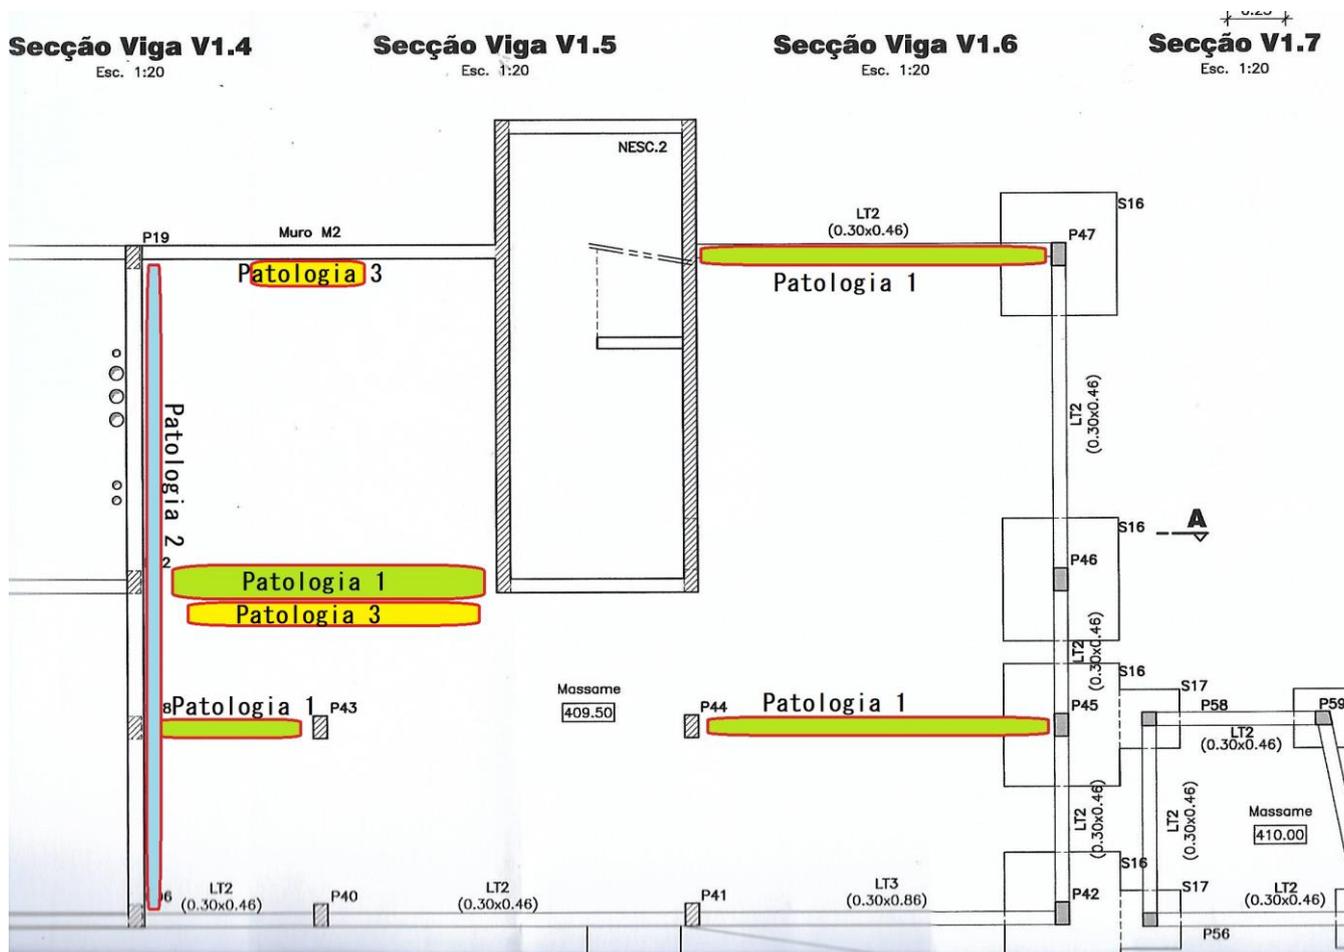
Fig. 4 – PLANTA DE FUNDAÇÕES (LOCALIZAÇÃO DAS PATOLOGIA IDENTIFICADAS)

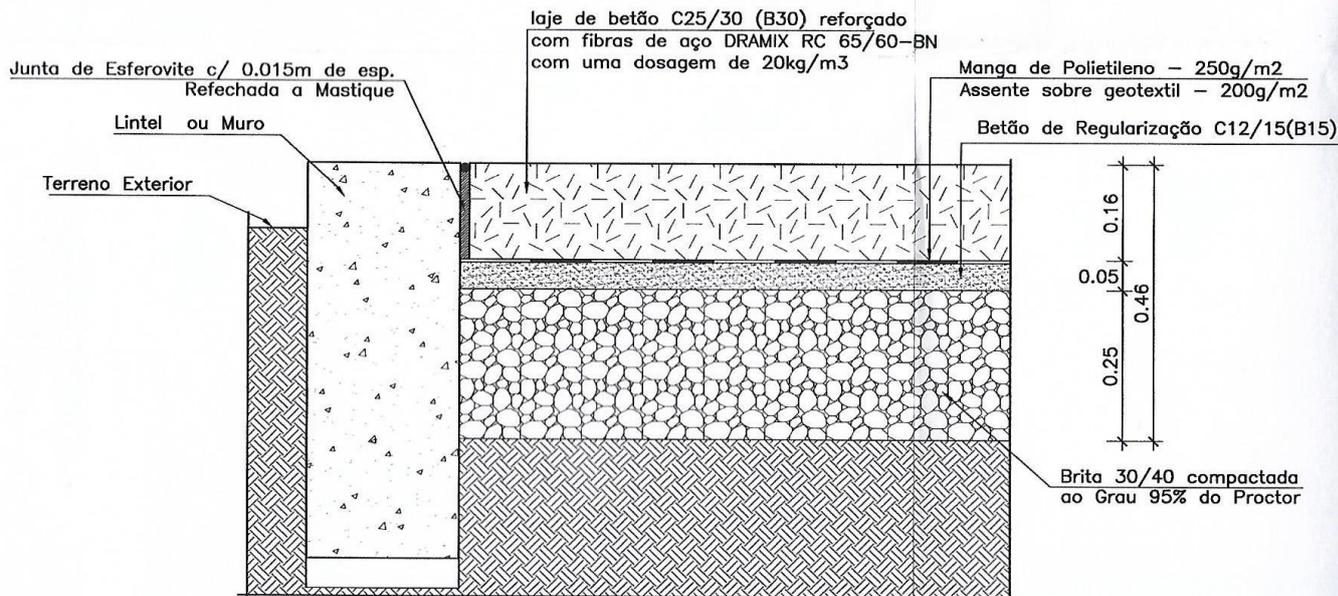
O pormenor tipo da laje do piso térreo (**Figura 5**) indica uma laje de betão C25/30 (B30) reforçado com fibras de aço dramix RC 65/60-BN com uma dosagem de 20kg/m³.

Pormenor Tipo da Laje de Piso (Massame)

Fig. 5 – PORMENOR TIPO DO MASSAME DA LAGE DE PISO (PROJETO)
