Município de Albufeira

**Modelação hidrológico-hidráulica da ribeira de
Albufeira**

A cheia de 1 de novembro de 2015

Albufeira, 12 de novembro de 2015

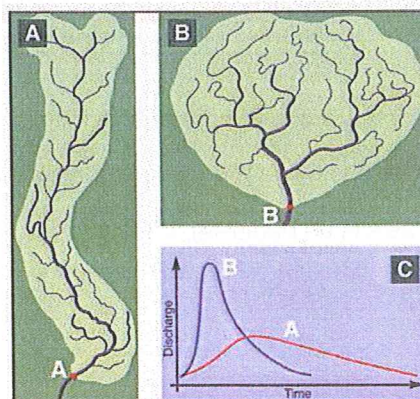
Figura 2.2. Influência da forma da bacia nos caudais de ponta e tempos de concentração.

Apresenta, *grosso modo*, uma forma arredondada, alargando de jusante para montante, com reflexo no seu comportamento hidráulico, aproximando-se, em termos esquemáticos, do “tipo B” da figura 2.2, isto é, tem propensão para registar um caudal de ponta mais elevado e um menor período de concentração, traduzindo-se potencialmente num evento de maior magnitude.

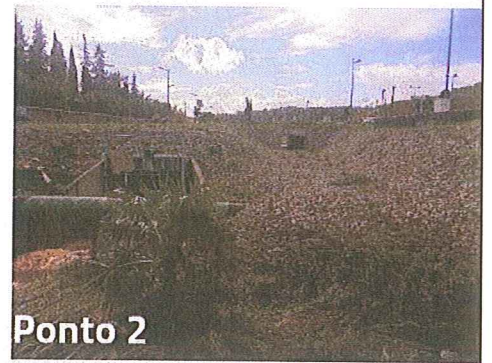
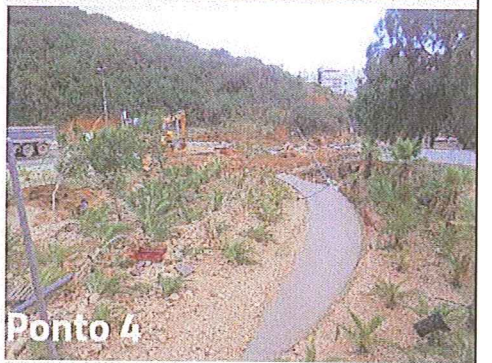
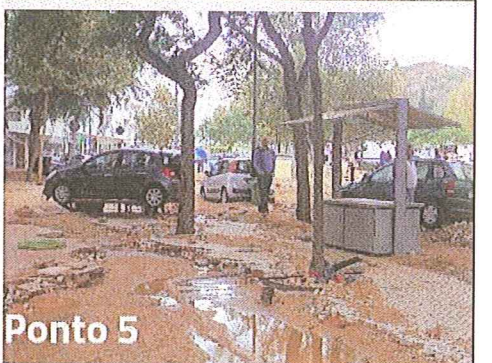
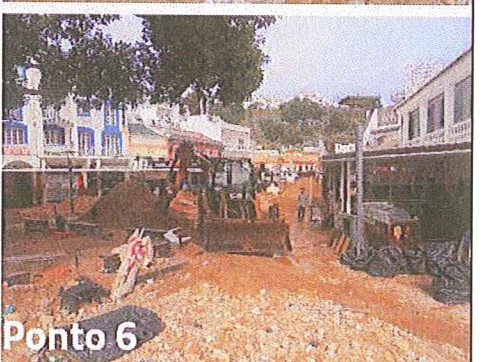
Figura 3.1. Trabalho de campo

O trabalho de campo foi realizado no dia seguinte ao evento, pelas 11h00 da manhã. Consistiu no reconhecimento dos danos causados pela cheia e no seu registo fotográfico. A equipa optou por fazer o reconhecimento de montante para jusante de forma a acompanhar a evolução do evento. Na figura 3.1, estão identificados os locais principais do reconhecimento, sendo simultaneamente, os pontos-chave quer causa da violência da cheia, quer como pontos atingidos pela mesma.

Ponto 1 – Parque de campismo: a área mais próxima da margem esquerda da ribeira de Albufeira foi afetada pela cheia. Este local foi atingido pelas seguintes razões:

- a) Trata-se de uma área relativamente plana que favorece o alagamento das margens do leito;
- b) É, simultaneamente, o ponto de confluência das 3 ribeiras principais da bacia hidrográfica;
- c) Foi afetada diretamente pelo refluxo da cheia no **ponto 2**.

Ponto 2 - Extremo norte do parque urbano: trata-se do local onde se inicia a regularização da ribeira de Albufeira e a zona aterrada do parque urbano. Verificou-se que, neste local, existem dois *culverts*: o que canaliza o leito principal e um secundário, de menor dimensão, mais elevado, que conduz a água em excesso para o parque urbano, iniciando-se aqui o escoamento superficial da cheia. Verificou-se também que a construção do parque urbano retirou uma capacidade significativa de escoamento ao leito original. Esta situação favoreceu a acumulação de água a montante, descrita no ponto 1, afetando o parque de campismo e, para jusante, a estrada ao longo do parque urbano, visto esta estar à mesma cota e, em alguns locais, com cota inferior.

Ponto 3 – Pingo Doce (Caliços): No seguimento da cheia do parque urbano, verificou-se que o supermercado Pingo Doce, assim como os edifícios adjacentes, foram bastante afetados pela cheia. Neste ponto, a estrada da margem esquerda, está implantada a uma cota inferior à plataforma do parque urbano, sendo o local preferencial para o escoamento. Detetou-se, assim, uma falha grave provocada pelas obras de aterro do parque urbano, aquando da sua construção, não se tendo acautelado em termos de perfil transversal a salvaguarda dos edifícios junto à margem.

Ponto 4 – Bacia de retenção na rotunda dos descobrimentos: está localizada, grosso modo, entre a avenida dos Descobrimentos e a rotunda dos Caliços, tendo uma extensão aproximada de 500 metros e uma profundidade máxima de 4 metros. Segundo registos vídeo e fotográficos do evento do dia 1 de novembro, verifica-se que a bacia de retenção atingiu o seu nível de máxima de armazenamento. A bacia de retenção tem duas estruturas possíveis para efetuar a sua descarga:

- a) um *culvert* localizado a aproximadamente 200 metros da rotunda, que é, simultaneamente, o ponto inicial do caneiro principal, que conduz a água até à praia dos Pescadores;
- b) uma descarga lateral, com aproximadamente 4 x 3 metros, dimensionada para regular a descarga aquando um evento de cheia. Independentemente da questão que se poderá colocar relativamente à abertura ou fecho das comportas no momento inicial da cheia, a bacia de retenção não conseguiria, naturalmente, suportar infinitamente o seu enchimento, sendo inevitável a sua abertura.

No entanto, a sua descarga [controlada ou não] não é direcionada para nenhuma estrutura que possibilite o escoamento adequado do caudal, de forma a evitar inundações no centro da cidade de Albufeira. Assistiu-se, desta forma, à descarga direta e violenta para a Avenida da Liberdade e, conseqüentemente, para a baixa da cidade.

Ponto 5 – Avenida da Liberdade: localiza-se imediatamente a jusante do ponto de descarga da bacia de retenção. O declive acentua-se neste ponto até ao Largo Eng. Duarte Pacheco, aumentando bruscamente a velocidade de escoamento e, conseqüentemente, o poder destrutivo da cheia. Verificaram-se, aqui, elevados prejuízos materiais desde:

- a) A total destruição do início da avenida [coincidente com o ponto mais próximo da descarga] do seu pavimento e das redes de distribuição de água [implantadas, geralmente, a 1 metro de profundidade];
- b) A acumulação elevada de material sedimentar de calibre muito grosseiro;
- c) A inundação total das garagens adjacentes à avenida;
- d) Os inúmeros automóveis arrastados pela água sendo que alguns foram transportados para cima de bancos e marcos, demonstrativo do poder destrutivo e de transporte da água.

Por observação, neste local, a cheia terá variado entre 0,5 e 1 metro.

Ponto 6 – Largo Eng. Duarte Pacheco: a velocidade da cheia abranda neste ponto, devido ao baixo declive, aumentando a acumulação do material mais fino (areias e argilas). Foram afetados, na sua maioria, os estabelecimentos comerciais e serviços da baixa de Albufeira. Por observação, a cheia terá atingido uma altura entre de 1,5 e 2 metros.
