8. Zonas Balneares na região hidrográfica do Tejo

9. Conetividade Fluvial

9. Conetividade Fluvial – Travessão da Central Termoelétrica do Pego

10. Reabilitação/Conservação das margens do rio Tejo - Rombos no rio Tejo

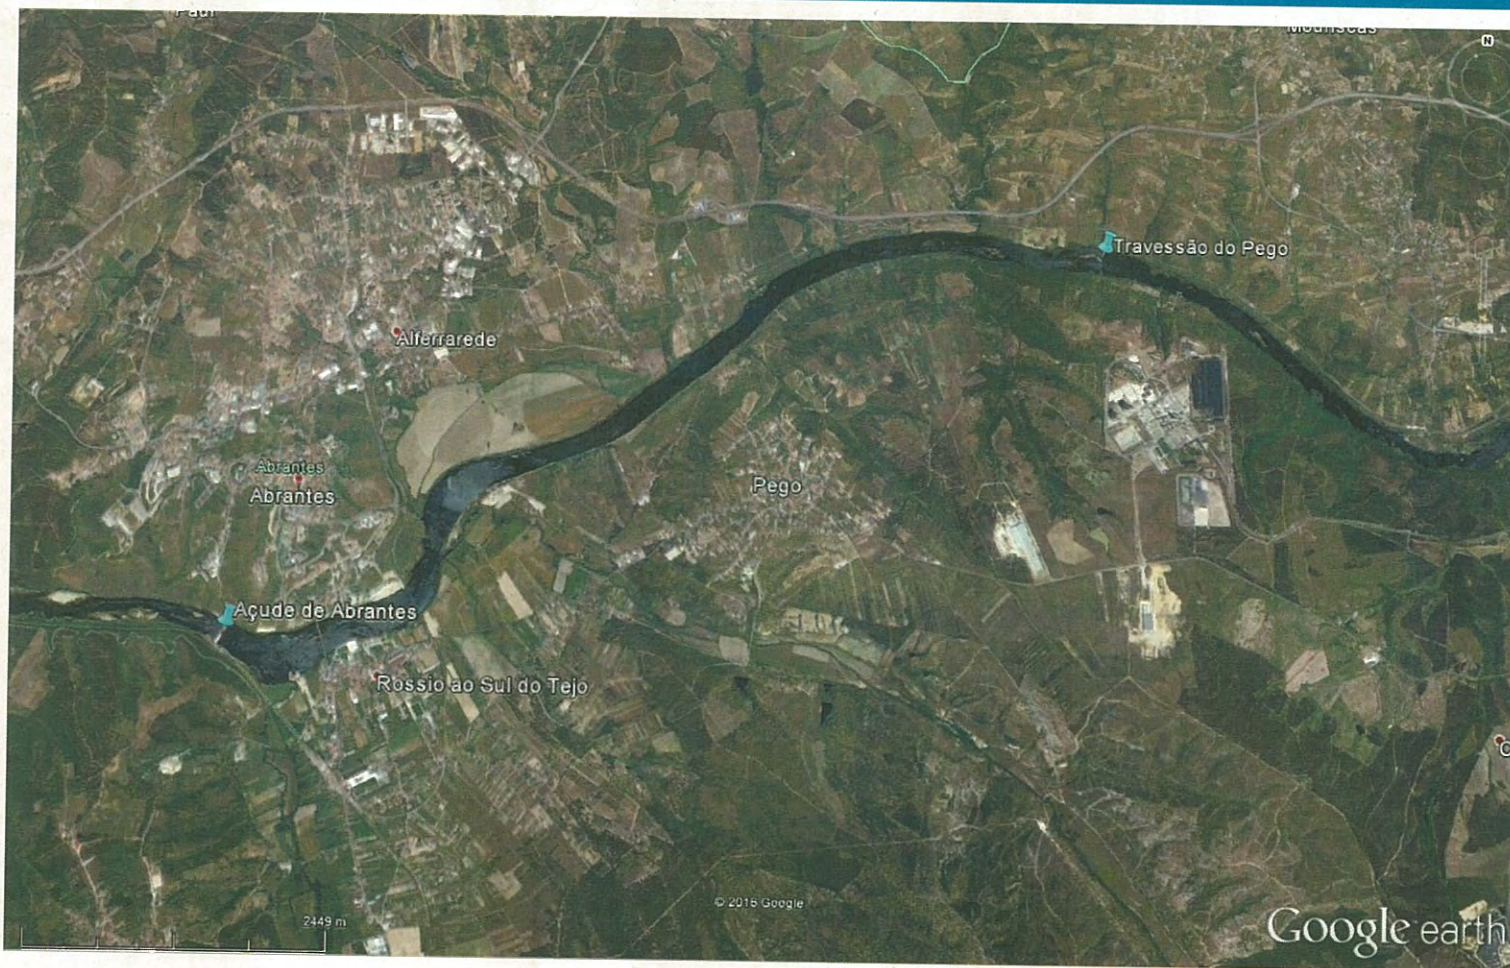
9. Conetividade Fluvial – Açude de Abrantes

- ❑ **Infraestrutura hidráulica construída pela C.M. de Abrantes, integrada no projeto Aquapolis do Parque Urbano Ribeirinho de Abrantes** que envolveu a requalificação de cerca de 85 hectares ribeirinhos, tendo como objetivo criar um espelho de água para recreio e lazer. Inaugurada em 2007. Financiada no âmbito do programa operacional Valtejo.

- ❑ **O dispositivo de passagem de peixes instalado nunca reuniu as condições necessárias para merecer aprovação e respetivo licenciamento.**
- ❑ Em 2010, decorrente de reunião entre a ex-ARH Tejo, I.P. e a ex- AFN, é estabelecido que no âmbito do *lançamento de concursos de atribuição de licenças para a produção de energia*, onde se contempla a utilização do açude de Abrantes para esse fim, havia uma janela de oportunidade para a resolução do problema criado com a descontinuidade do Rio Tejo e a **construção de um dispositivo de passagem para peixes** que possui um conjunto de **deficiências** várias (Despacho nº 104/2010, de 14 de dezembro).

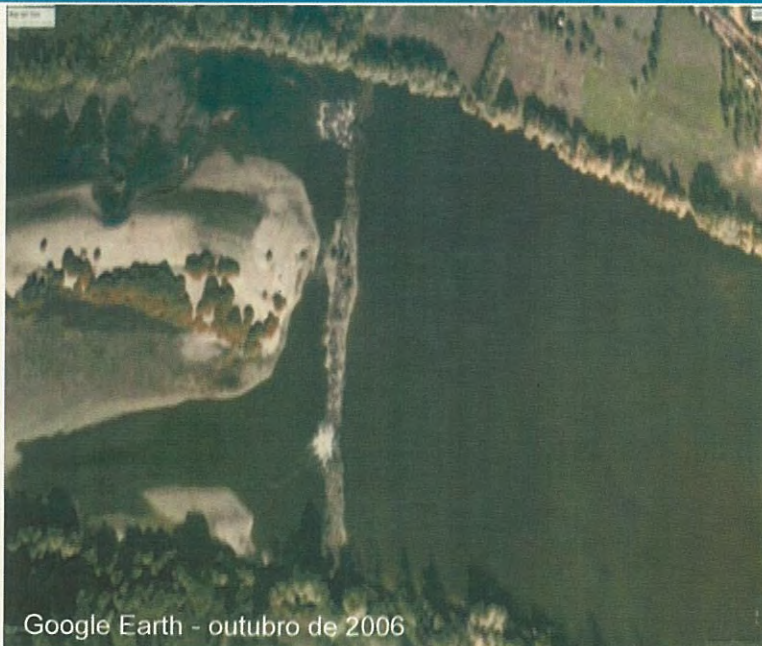
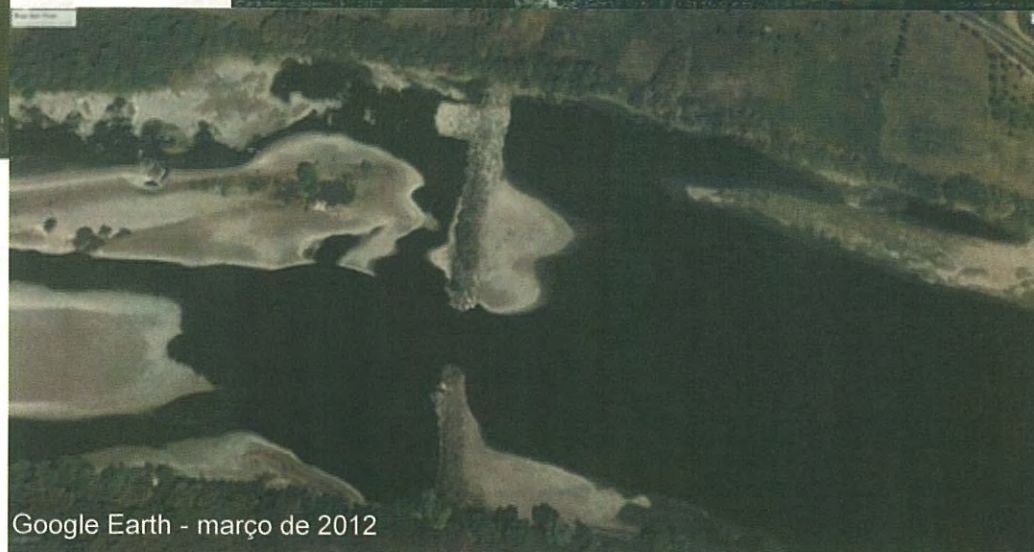
Características:

- Construído no decorrer do ano de 1992.
- Constituído por duas partes laterais apoiadas numa formação mais elevada situada a meio do leito do rio Tejo, formando um mouchão (ilha).
- No local de implantação do travessão o rio Tejo tem uma largura aproximada de 250 m, sendo a largura do mouchão à data de construção (1992) aproximadamente de 45 m.

- Garantir maior estabilidade do leito móvel do rio Tejo, a montante, por forma a garantir boas condições de funcionamento da torre de captação e elevação e da estrutura de restituição, evitando que durante as cheias ocorram assoreamentos e erosões que poderiam colocar em causa a captação e a rejeição;
- Não se tratando de um açude ou barragem que garanta o represamento e armazenamento permanente de água a montante, é contudo fundamental para assegurar o funcionamento dos vários órgãos da central com qualquer nível de água no rio Tejo, designadamente para baixos caudais;
- Garantir que a descarga dos efluentes seja efetuada submersamente por forma a ocorrer uma mistura satisfatória com a água do rio Tejo;
- Controlar a temperatura dos efluentes na descarga.

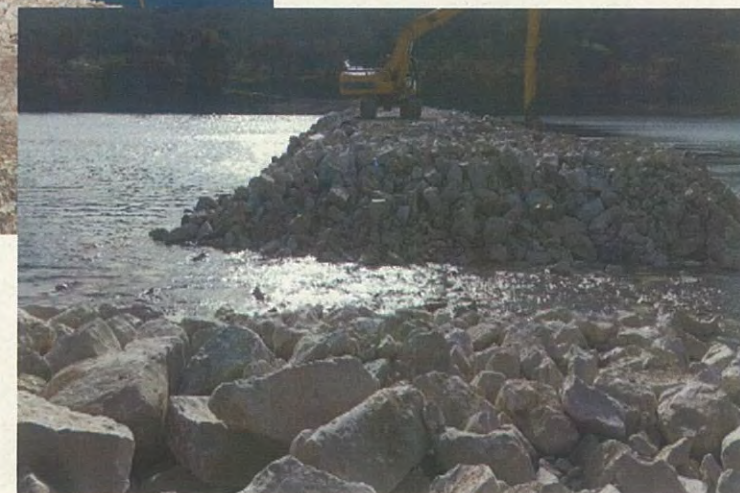
14 de dezembro de 2015

Canal ao lado da rampa de peixes, executado como medida cautelar imposta pela APA

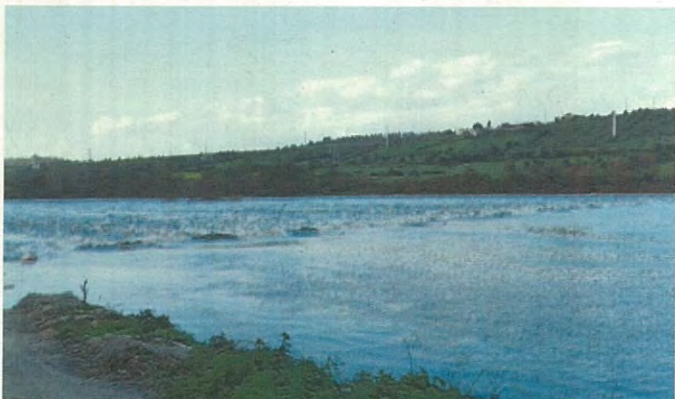
11 de janeiro de 2016

➤ Travessão totalmente submerso

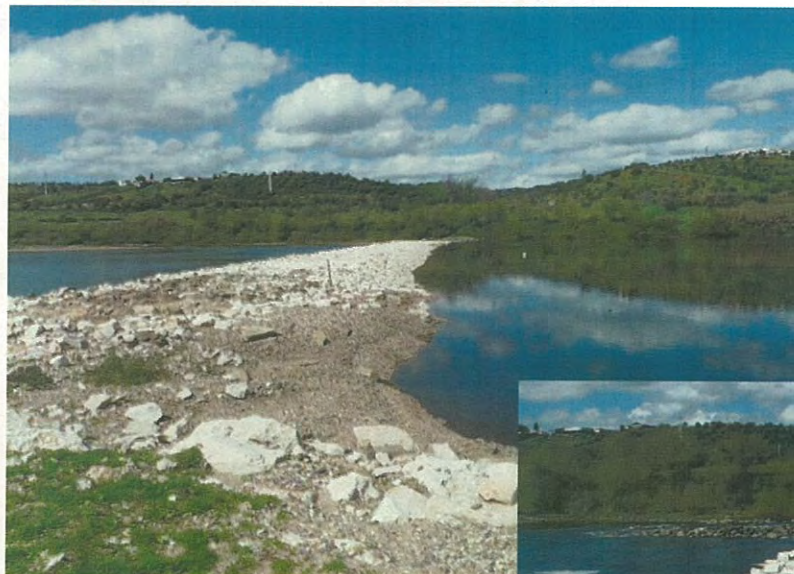
29 de março de 2016

➤ Aspeto atual do travessão

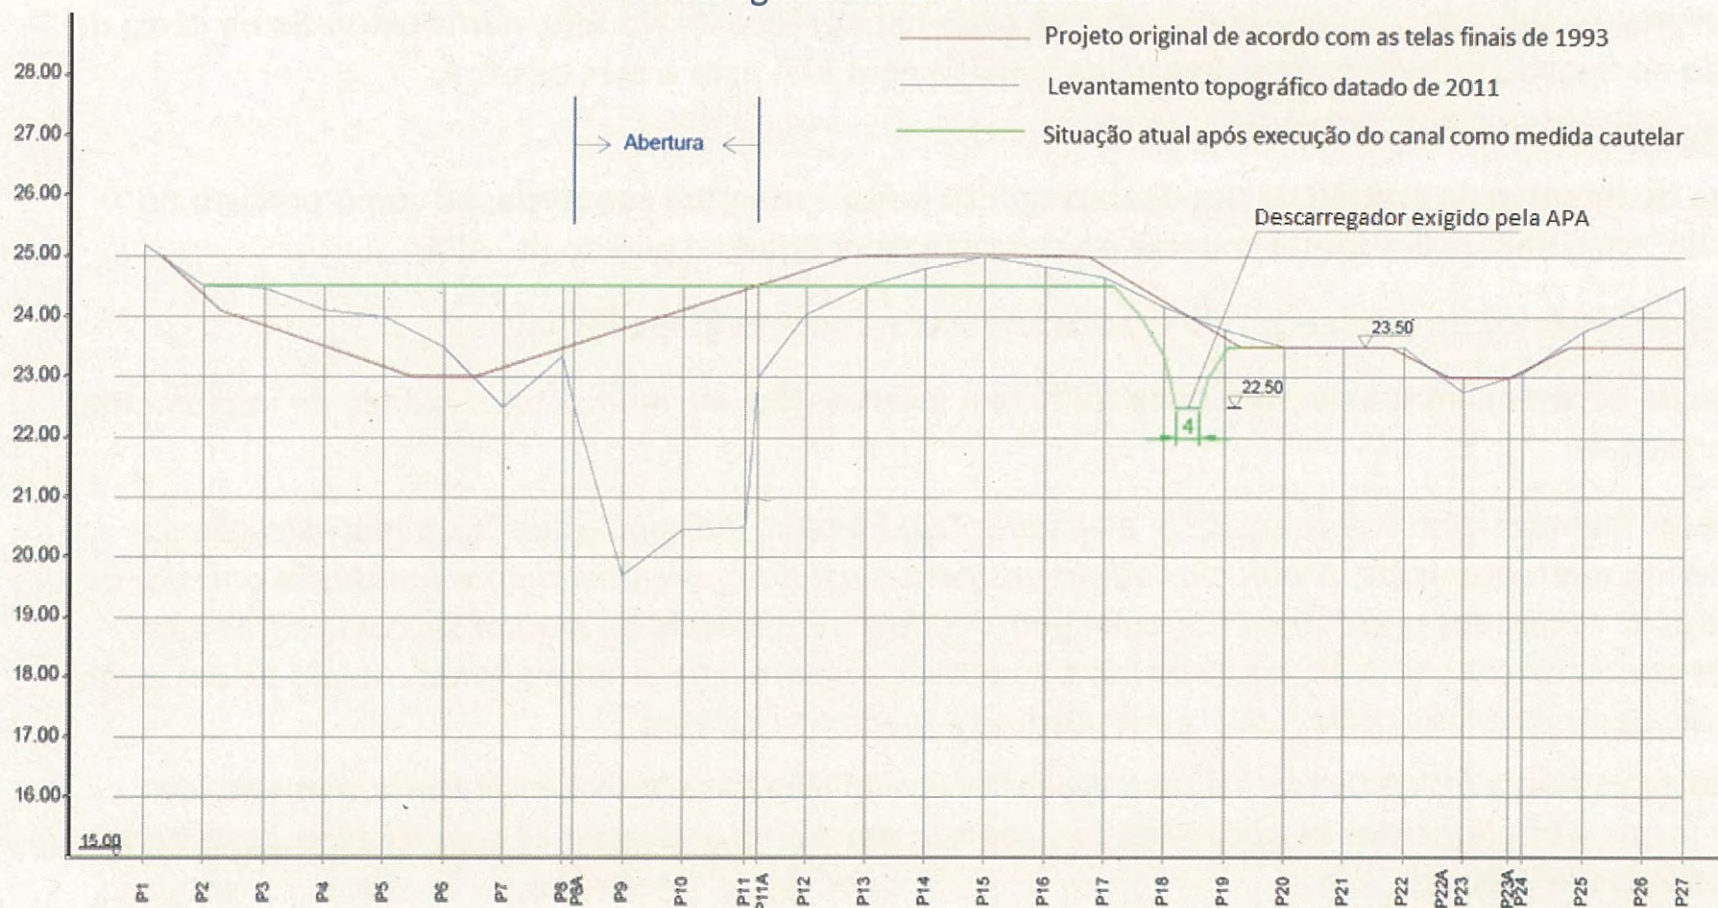
➤ Perfil longitudinal do travessão

- A Tejo Energia está a desenvolver um **estudo com o apoio do LNEC**, tendo efetuado a recolha de todos os dados históricos disponíveis e realizado um novo levantamento topo-hidrográfico do rio Tejo, numa extensão de cerca de 350 m. Conclusão no final do mês de março. Agendada reunião com APA para o mês de abril.

- O estudo contemplará:
 - Uma **análise do impacte da criação de um descarregador junto à margem esquerda**, tal como previsto no projeto inicial, em comparação com o impacte do descarregador criado a pedido da APA;

- Uma **análise do histórico de caudais no rio e o seu impacte na conetividade fluvial**;
 - Uma **análise da permeabilidade da zona onde foi feita a intervenção**, e eventual necessidade de implementar medidas corretivas.

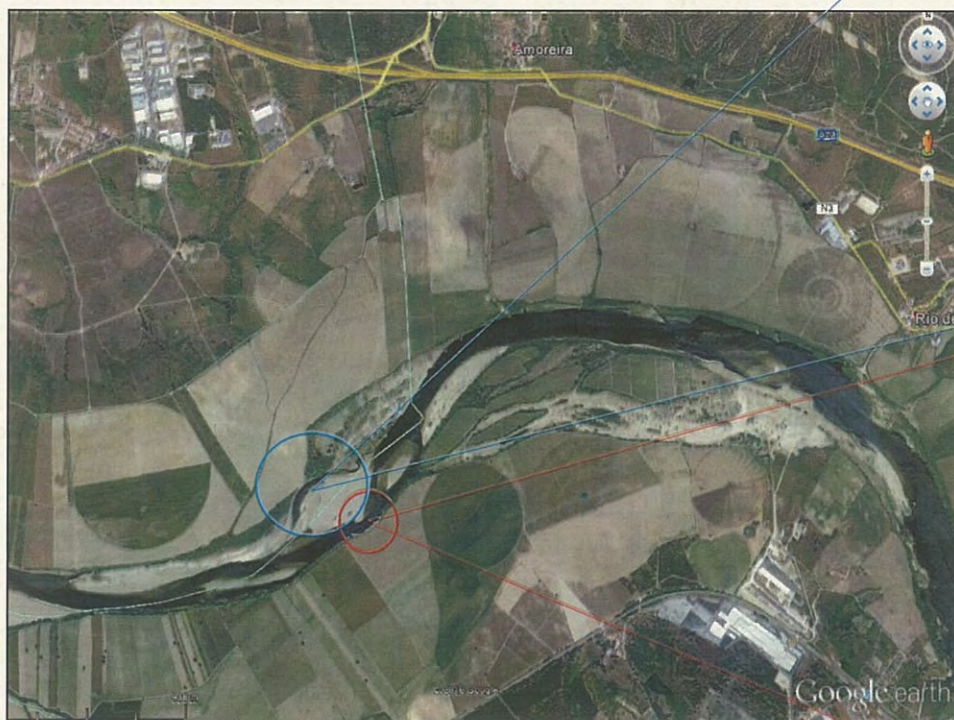
Montalvo, Constância

Margem direita –
vista de montante
para jusante

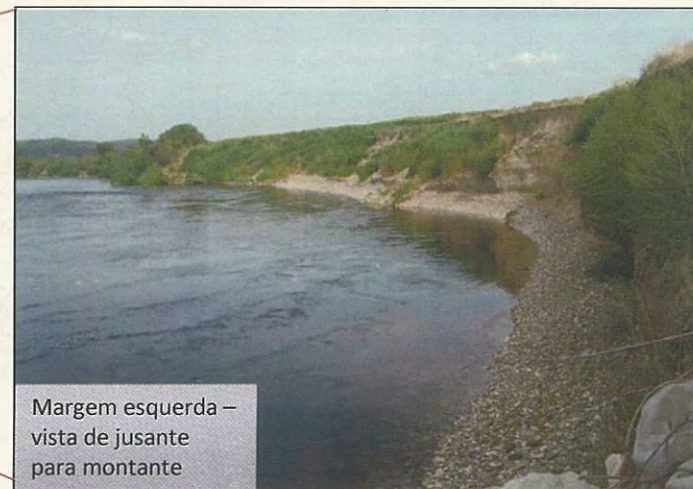
Margem esquerda –
vista de jusante
para montante

- 1. Medidas de Reabilitação das Margens** - Nas situações em que se verifica a **destruição da margem, com perda de solo e formação de rombos**, as marachas de salgueiro, por si só, não permitem a estabilização das margens com a rapidez e a eficiência necessárias, pelo que é necessário a realização prévia de obras de **engenharia natural**, para a **redefinição e fixação das margens**, após as quais se podem instalar as **marachas de salgueiros**.

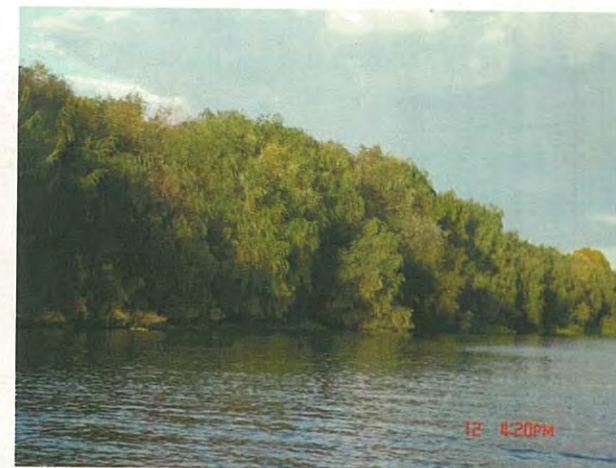
10. Reabilitação/Conservação das margens do rio Tejo – Marachas de Salgueiro

- ❑ **Fixação do leito** do rio Tejo
- ❑ **Proteção contra a erosão** das margens
- ❑ Comportamento de **filtro** retendo as areias em suspensão transportadas pelas cheias quando estas galgam as margens
- ❑ **Diminuição da velocidade** da corrente
- ❑ **Dissipação da energia do escoamento** das cheias
- ❑ **Prevenção do alvercamento** dos terrenos marginais
- ❑ **Diminuição do risco de erosão dos solos**
- ❑ **Corredor ecológico**
