Assunto: Parecer sobre o Portinho da Arrábida

PORTINHO DA ARRÁBIDA

UMA PRAIA EM MUDANÇA

Março de 2017

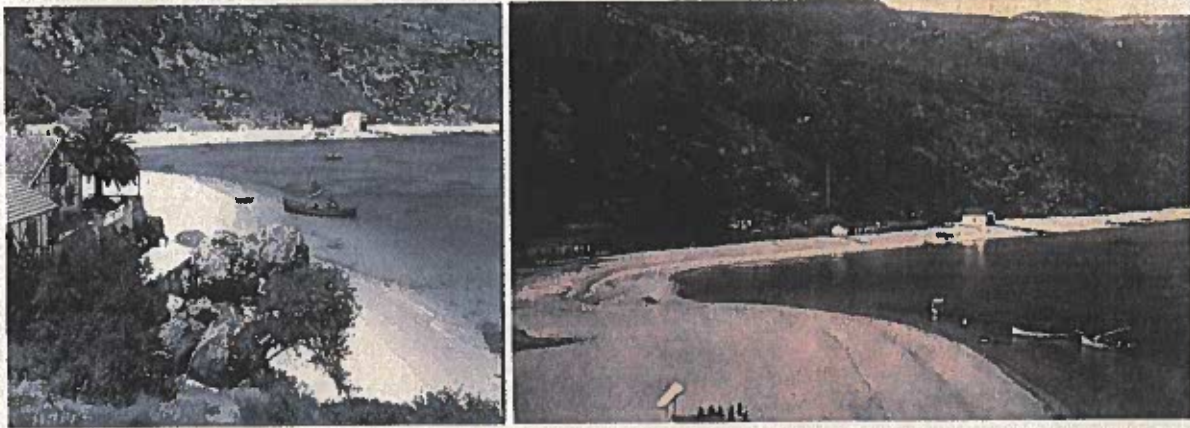
As fotografias históricas (figura 4), por vezes na forma de postal, mostram claramente uma praia com maior largura do que a conhecida recentemente. A ligação entre o Portinho e o Creiro era feita através de um areal contínuo, que separava a base da falésia do mar. Mais impressionante é o testemunho oferecido por múltiplas imagens do areal à frente do extremo oeste da baía (figura 4). Onde hoje a areia é praticamente inexistente, existiria uma praia muito extensa. A génese desta acumulação, deverá estar relacionada com o encosto de uma barra submarina (*welded bar*), que terá levado ao crescimento anómalo da praia nesse local.

Figura 4 – Areal no extremo oeste da baía do Portinho (anos 20). Nas duas fotografias, observa-se, em primeiro plano, a acumulação anómala de areia que gerou uma praia muito ampla no extremo oeste da baía; Em fundo, a ligação contínua do areal entre o Portinho e o Creiro ⁽³⁾, que gerou a antiga praia do Portinho, hoje desaparecida.

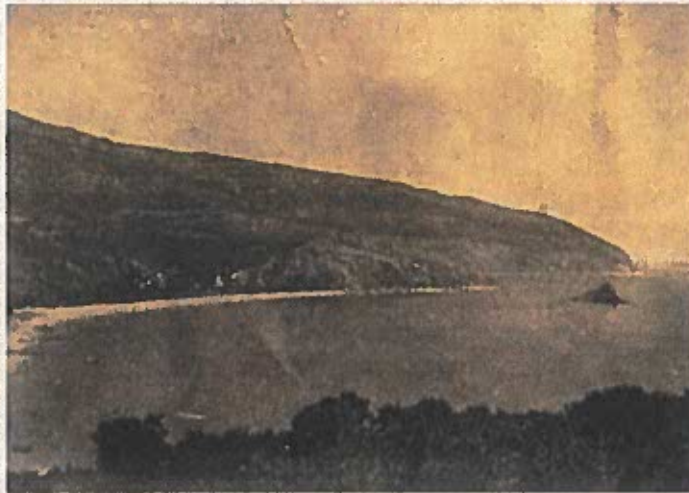
Segundo fotografia apresentada no livro “Portinho da Arrábida – 100 Anos de Memórias” (figura 11), é possível verificar que o monte de areia nem sempre existiu. Numa fotografia tirada nos anos 10, o monte de areia não é ainda visível, sendo a costa formada por uma estreita praia.

Figura 11 – Zona do Creiro e extremo leste da baía do Portinho, nos anos 10 do século passado, não sendo visível o “Monte de Areia” ⁽⁵⁾.

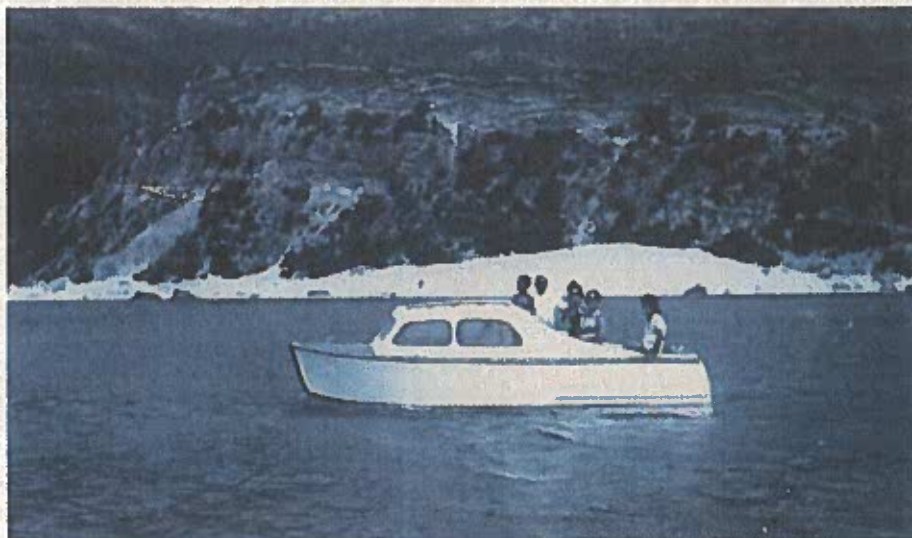
No entanto, nas fotografias tiradas na década de 30 a acumulação eólica é já observável. A duna parece ter atingido a sua máxima dimensão nos anos 50 (figura 12), e o seu desaparecimento, ocorrido já na presente década, será o resultado de um processo erosivo iniciado pós 2000 (figura 13).

Figura 12 – Monte de Areia, anos 50. A tendência para a formação de “climbing dunes” parece estender-se mais para oeste (esquerda da fotografia) em épocas de muita disponibilidade sedimentar ⁽⁵⁾.

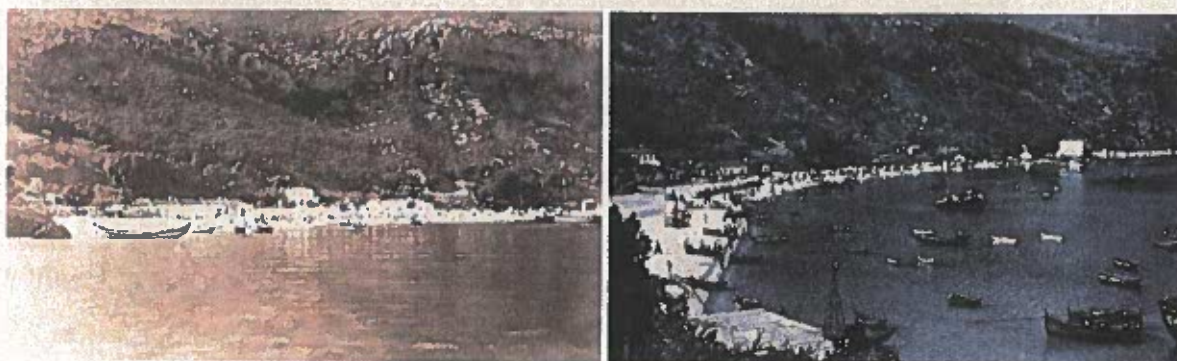
O acesso à baía do Portinho fez-se, inicialmente, pelo seu extremo W. As infra-estruturas mais antigas construídas sobre a areia localizam-se assim nesse lado da baía, tendo sido implantadas na zona de contacto entre os depósitos de vertente e a areia de praia. Nessa época, como se pode observar nas fotografias históricas, existiria uma distância apreciável para a linha de costa, o que terá conferido uma falsa sensação de segurança devido ao extenso areal existente. Estar-se-ia numa fase de abundância sedimentar (figura 14).

Figura 14 – Duas fotografias mostrando o aspecto do amplo areal do Portinho e da Praia do Portinho na primeira metade do século XX (6).

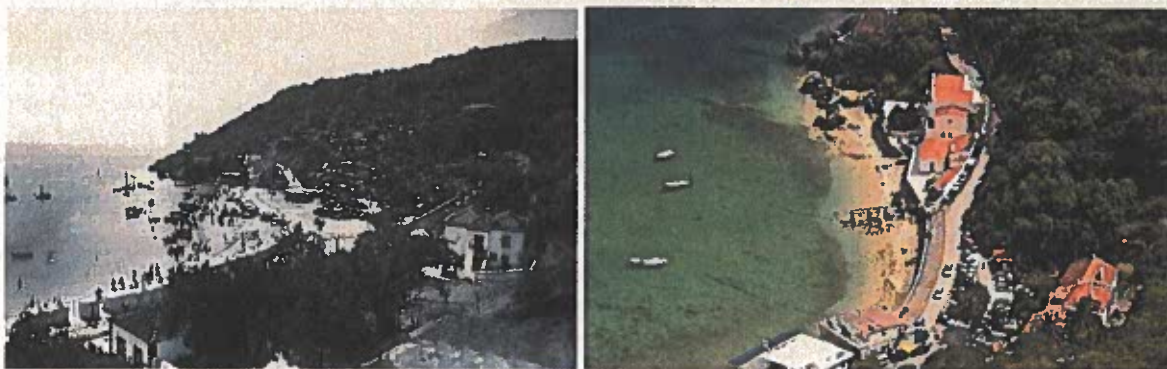
Posteriormente, houve necessidade de proteger o parque de estacionamento e a margem que se estende até ao restaurante "Galeão" (figura 13), ao que se seguiu a instalação de um enrocamento para proteger as casas localizadas mais a leste do núcleo até ao restaurante "O Farol" (figura 14).

Figura 13 – Na imagem da esquerda, pormenor do parque de estacionamento original, ainda sobre o areal da praia. De notar que a utilização do espaço se fazia já de forma desadequada, tendo em conta a curvatura natural da baía (6). Na imagem da direita, observa-se a estabilização da linha de costa, ainda hoje existente, recorrendo a um paredão contínuo.

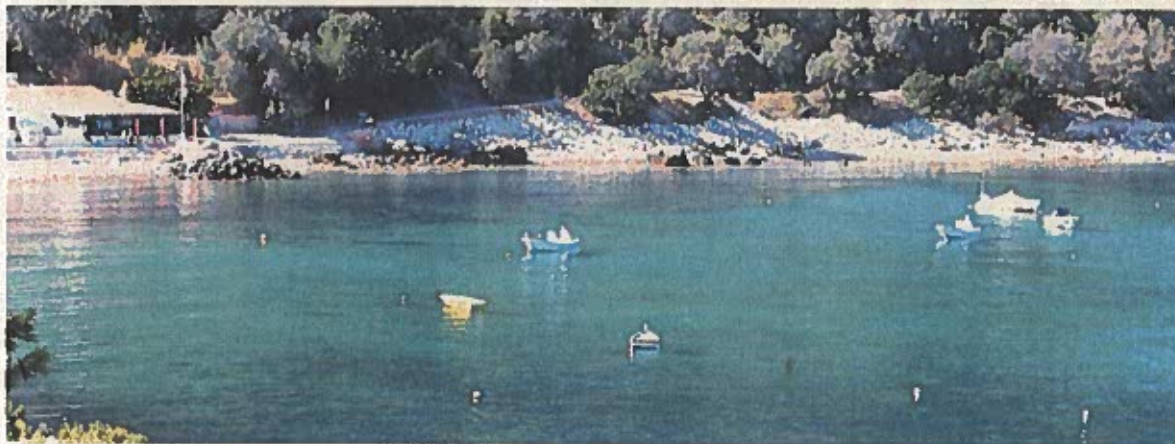
Como resposta a esta situação, procedeu-se à instalação de um novo enrocamento, existindo hoje uma protecção de rocha, quase contínua, desde o restaurante o Farol até ao início do actual areal da baía (figura 17).

Figura 17 – Restaurante “O Farol”, á esquerda e o início do enrocamento construído na base do caminho efectuado para ligar o Portinho ao Creiro.

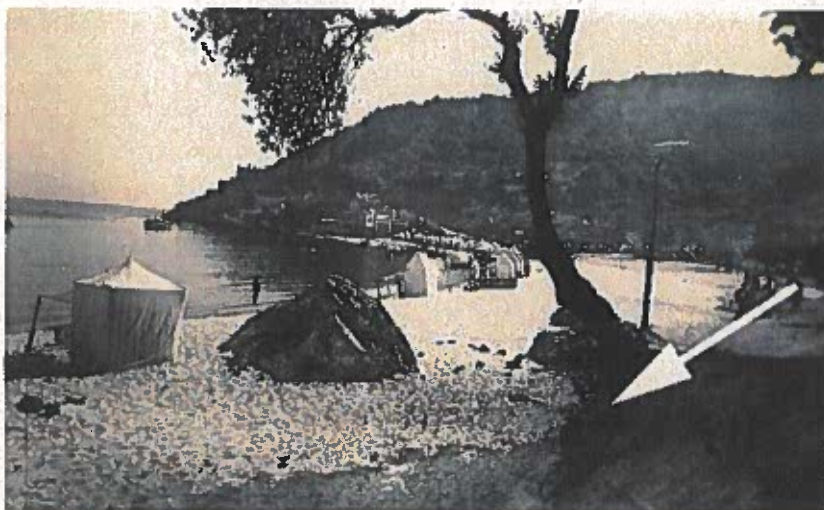
A existência de escarpas de erosão, preservadas pelo areal existente no século passado (Fig.23), e a presença de uma praia de calhaus, de dimensão decimétrica, no sopé das referidas escarpas, hoje exposta devido ao recente desaparecimento da areia, são indicadores geológicos de um antigo ambiente costeiro em que a areia não estaria presente em quantidade significativa.

Figura 23- Escarpa de erosão marinha anterior à instalação da praia do Portinho ocorrida no início do século passado. A seta assinala vestígios de um episódio erosivo, observando-se a exposição de uma raiz de uma árvore associada a um pequena escarpa de erosão ⁽⁸⁾.
