ASSUNTO: Inquérito relativo ao incêndio em veículo pesado de transporte coletivo de passageiros no Túnel do Marão

ASSUNTO Processo de Inquérito n.º 9/2017 - Instaurado ao Incêndio em Veículo Pesado de Transporte Colectivo de Passageiros no Túnel do Marão em 11 de Junho de 2017

Processo de Inquérito n.º 9/2017

(Incêndio ocorrido em 11.06.2017, em veículo pesado de transporte coletivo de passageiros, no interior do Túnel do Marão)

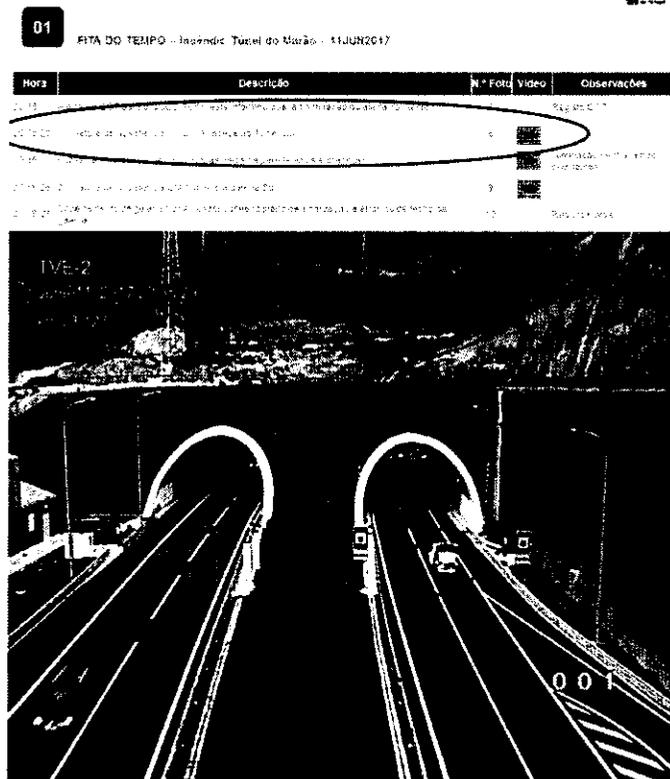
Imagem 9: 1.ª viatura de assistência IP (UMIA) acede ao Túnel Sul

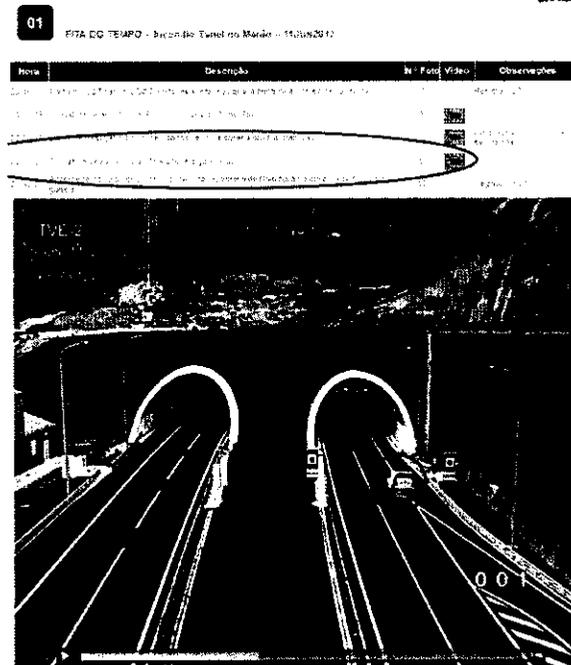
Imagem 10: 2.ª viatura de assistência IP (UMIA) acede ao Túnel Sul.

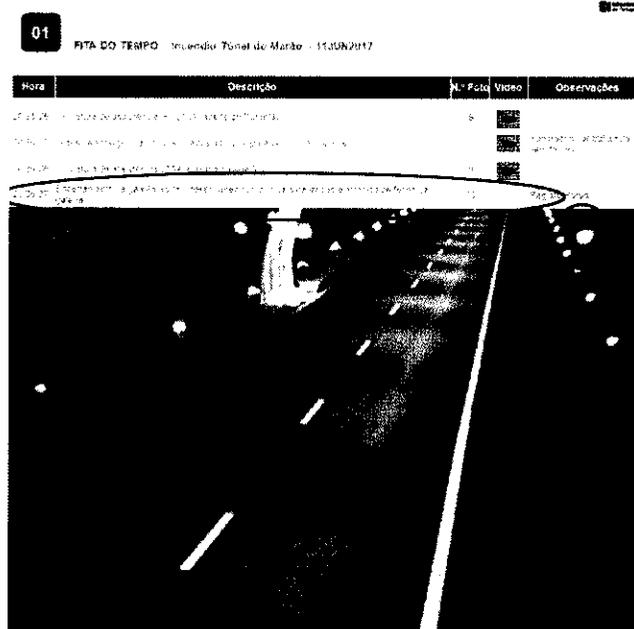
Imagem 12: Encerramento da Galeria Norte / desencadeado plano de sinalização eletrónica de fecho da galeria.

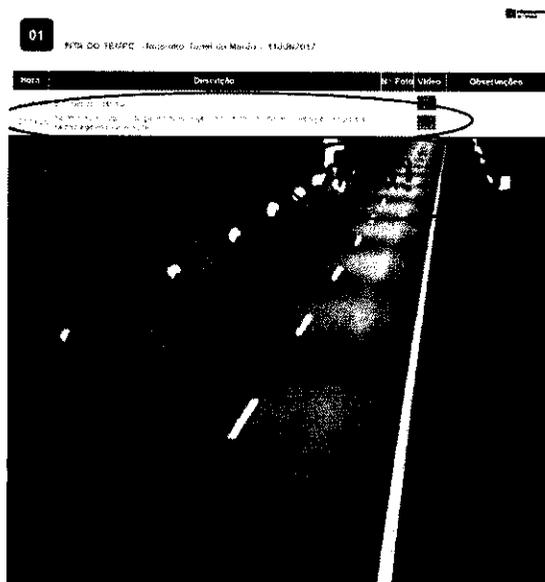
Constata-se assim que existiu um intervalo de tempo de 38 minutos e 7 segundos, entre as 20:36:32 e as 21:14:39 horas, a hora em que existe a imagem da saída da galeria de emergência P5 para a galeria/túnel Norte (Imagem 15), e o movimento dos utentes para o corredor de evacuação de emergência na Galeria/túnel Norte (Imagem 16), devidamente orientados pelo elemento da UMIA, para um ponto de reunião no exterior. O que por si só, **não se entende porque razão estiveram tanto tempo (38:07 minutos), junto da saída da galeria de emergência P5**. A este respeito o relatório da IP e demais relatos dos respectivos autos de declaração ouvidos neste inquérito são completamente omissos. Mas a questão, é que esta situação coincidiu com a fase mais crítica da operação de

Imagem 16: Saída dos passageiros da galeria de emergência P5 e encaminhamento pelo passeio para a saída da galeria /túnel Norte

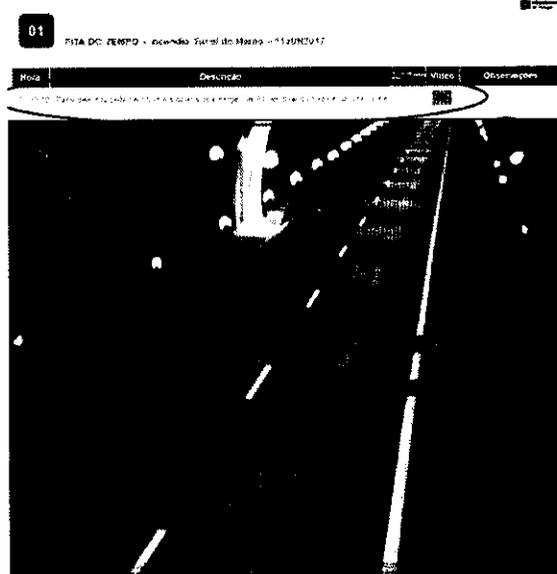
Imagem 17: Passagem dos peões em frente à galeria de emergência P4, em direção à saída do túnel Norte;

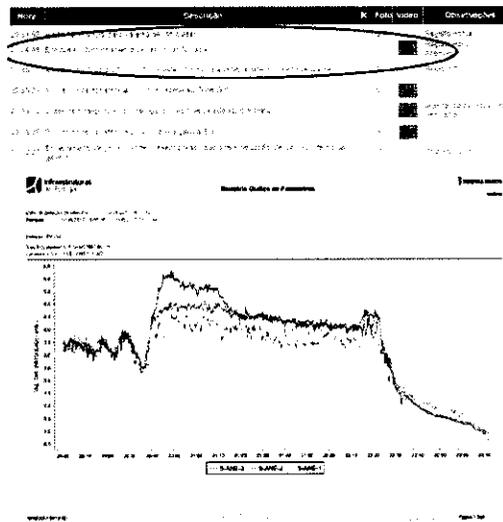
Imagem 19: Entrada em funcionamento da ventilação forçada

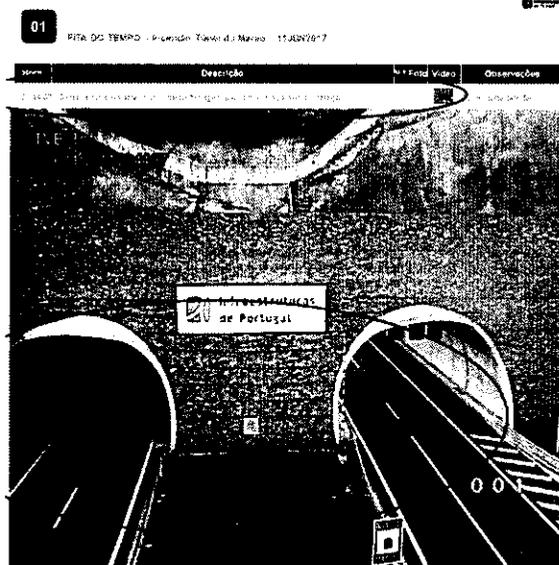
Devido ao facto relatado pelo chefe de equipa do VTTF02, do CB da Cruz Branca, foi exposto ao RS do Túnel a referida situação, ao qual respondeu no seu auto de declarações, “Os dispositivos de ventilação colocados no início da galeria norte foram activados, no sentido Amarante/Vila Real, impedindo a entrada de fumos e gases no emboquilhamento da galeria de entrada norte (Imagem 21, retirada do

sistema de vídeo do Túnel, pelas 20:44:57), oriundos da ventilação produzida na galeria de entrada sul". Pode-se concluir, que no momento da chegada do elementos do CB da Cruz Branca ao emboquilhamento da galeria norte (registo na fita de tempo do CDOS do Porto), pelas 20:49 horas não se concretizou a ventilação oposta ao sentido de circulação na galeria, acumulando-se no emboquilhamento do acesso à galeria, grandes quantidades de fumo e gases. De acordo com a fita de tempo da Infraestruturas de Portugal (IP), a equipa em causa só deu entrada, pelas 21:06:48 horas (Imagem 22), registando um tempo de paragem no emboquilhamento de cerca de 7 minutos, não havendo por parte do RS do túnel conhecimento de tal facto, nem existe de mais nenhum registo, por forma a saber completamente o que se passou naquele periodo de tempo.

Imagem 21: Saída de fumo da galeria Sul – desenfumagem a funcionar no sentido do tráfego, enquanto, que na galeria norte funciona em sentido oposto.

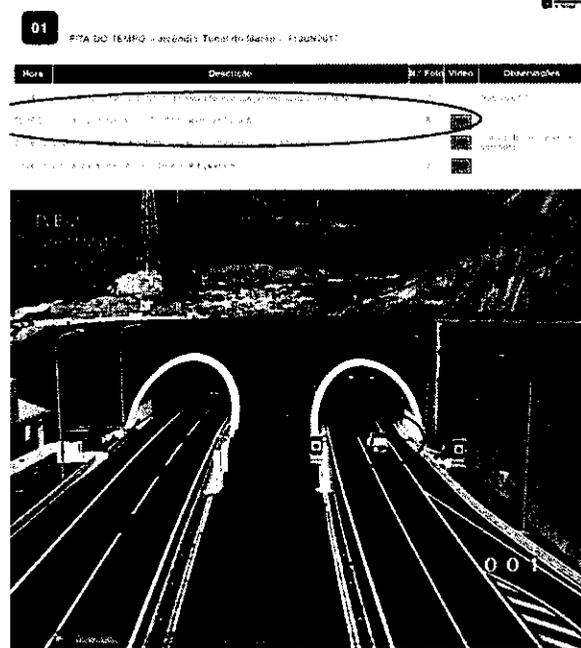
Quanto à execução de procedimentos de utilização dos meios de 1ª intervenção, no incêndio do veículo sinistrado, conforme o estipulado no PEI, como seria expectável e de acordo com as declarações prestadas pelo elemento da UMIA, **não foi realizado, devido à dimensão do incêndio, e estar numa fase crítica, características conduziram a uma situação de “muito fogo” disperso por todo o veículo e por questões de segurança não se poder aproximar do mesmo, e estes elementos não estarem equipados de um equipamento de protecção individual (EPI), para reduzir ou minimizar a sua exposição ou o contato com este tipo de risco.**

Imagem 23: 1.ª viatura de assistência IP (UMIA) acede ao Túnel Sul

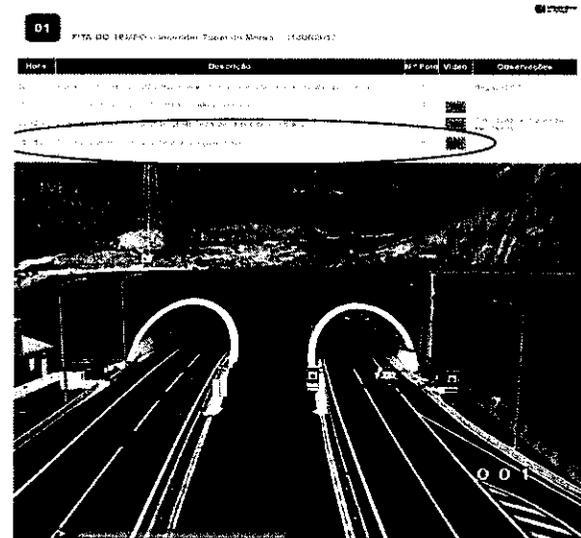
O apoio realizado pela equipa UMIA aos utentes que se encontravam no local, foi feito em conjunto com o elemento da segunda equipa UMIA, o Sr. Francisco José da Silva Ribeiro, com a categoria de Oficial de Inspeção e Apoio (OIA), da empresa INTEVIAL que chegou ao emboquilhamento, do túnel Sul, pelas 20:36:26 (Imagem 24), deduzindo-se que demorou mais um a dois minutos (de acordo com a informação prestada do OIA) para chegar junto ao veiculo sinistrado.

Imagem 24: 2.ª viatura de assistência IP (UMIA) acede ao Túnel Sul

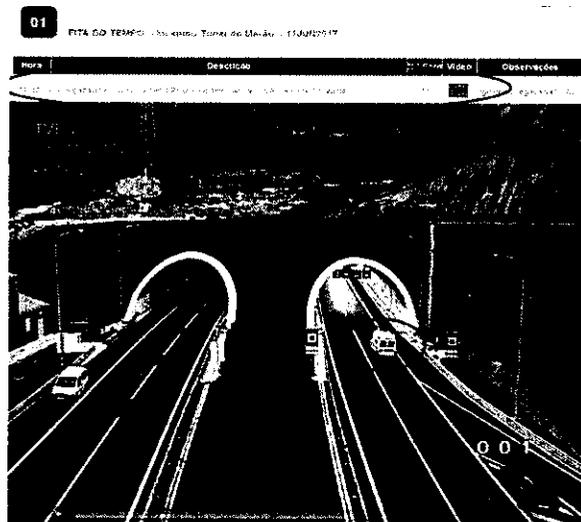
As indicações referidas na fita de tempo da IP, indicam a chegada à entrada do emboquilhamento sul, pelas 20:52:10 (Imagem 26) da equipa da ABSC04, onde se manteve parada durante 03:54 minutos (Imagem 27), até à chegada da equipa VUCI 03 do CBV de Amarante, na (Imagem 28), que deu entrada pelas 20:55:56 horas.

Imagem 26: Chegada ao emboquilhamento poente da ABSC04, do CB de Amarante.

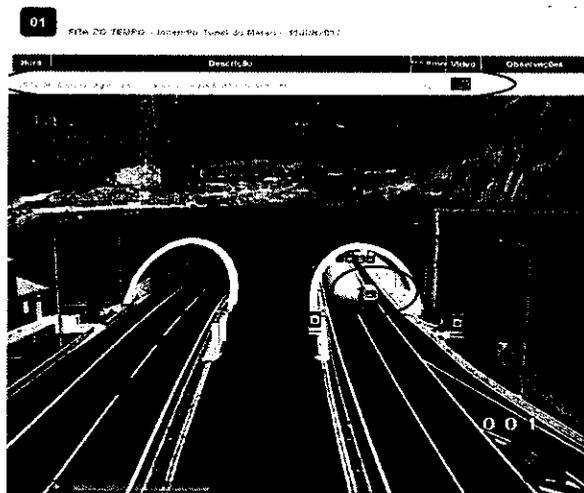
Imagem 27: Entrada na galeria Sul da ABSC04, do CB de Amarante.

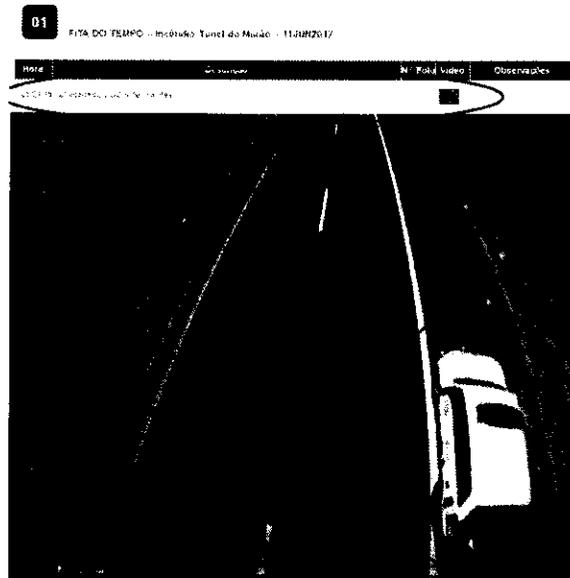
Pelas 21:24:48, na fita de tempo da IP está registada a chegada do CODIS de Vila Real (imagem 29) ao túnel do Marão, através do emboquilhamento norte, onde deixou a sua viatura estacionada, deslocando-se a pé até à primeira passagem para a galeria sul. Deixando o local da ocorrência, de acordo com a declaração do CODIS de Vila Real proferidas no auto, pelas 21:50 horas, depois de todo o acidente estar resolvido.

Imagem 29: Chegada do CODIS de Vila Real.

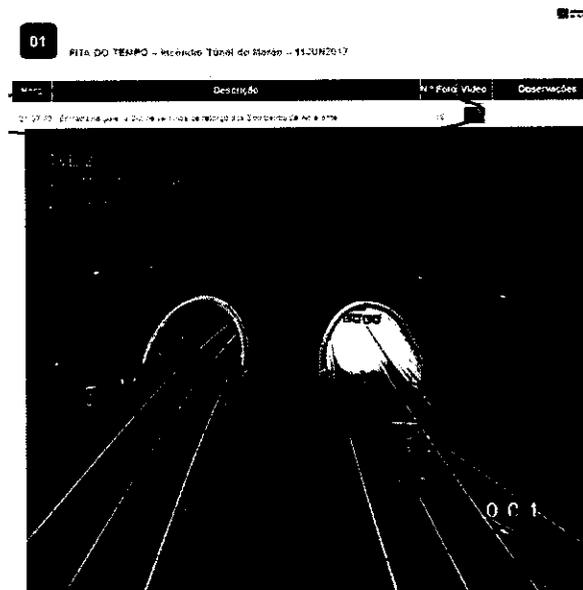
Operações Específicas, tendo como missão, as operações especiais ou de apoio, ou seja, como a grelha para o 1º alarme é definido como primeira opção, atendendo que, demorou 17 minutos entre o accionamento do meio e o despacho do mesmo, e de 31 minutos a chegar ao local do emboquilhamento Sul, esta diferença tempos é muito significativa. Atendendo que existem outros CB's que podem ser consideradas como primeira opção, tendo em conta as distâncias, versus disponibilidade do CB de Vila Meã. Questiona-se igualmente, gorada a sua disponibilidade, no momento em que o CB recebeu o alerta (20:30 horas) para avançar para o TO, só conseguir despachar o meio atribuído na Grelha de Despacho de Meios do PPI, do Túnel, passados 17 minutos, não ficando a saber se o CB, tinha ou não dificuldades de mobilização de operacionais.

Imagem 36: Entrada na Galeria Sul de veículo de reforço dos Bombeiros de Vila Meã (não é veículo de Amarante).
