Petição n.º 31/XI/1ª – Pela salvaguarda do edifício da Escola Superior de Artes e Design das Caldas da Rainha.

RELATÓRIO FINAL

*Higiene e Segurança do
Trabalho (HST)*

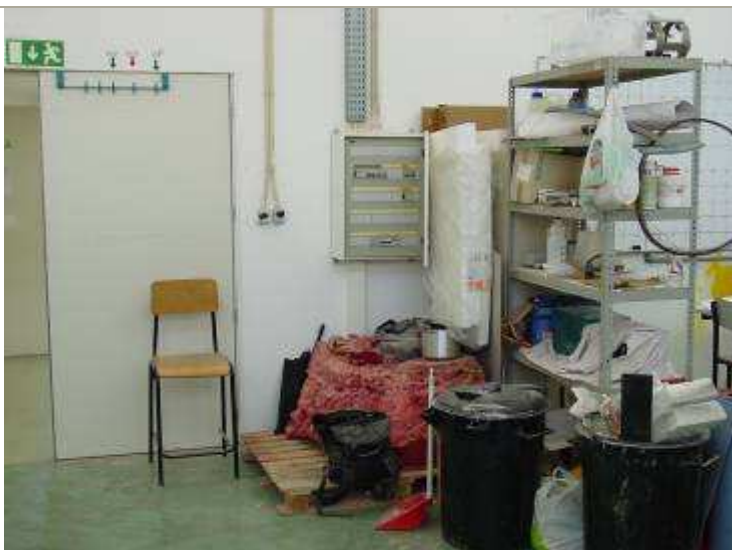
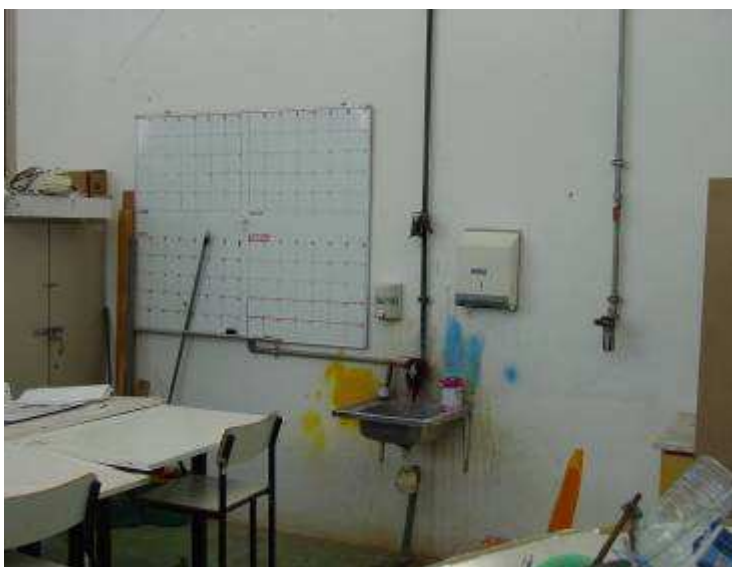
Local 2: Oficina de Projectos
(sala nº 17)

- A arrumação do local é manifestamente deficiente, conforme se pode ver nas imagens. A mistura de equipamentos de trabalho (máquinas), com materiais resulta num efeito potenciador de risco de acidente.

- Concepção de espaços destinados à arrumação dos materiais e equipamentos de trabalho portáteis.

- Definição de zonas de trabalho com equipamentos fixos e de bancadas para equipamentos portáteis.

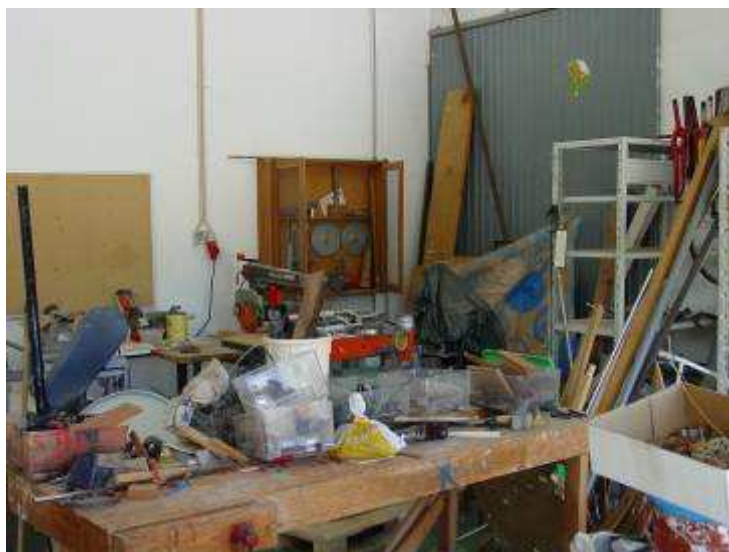
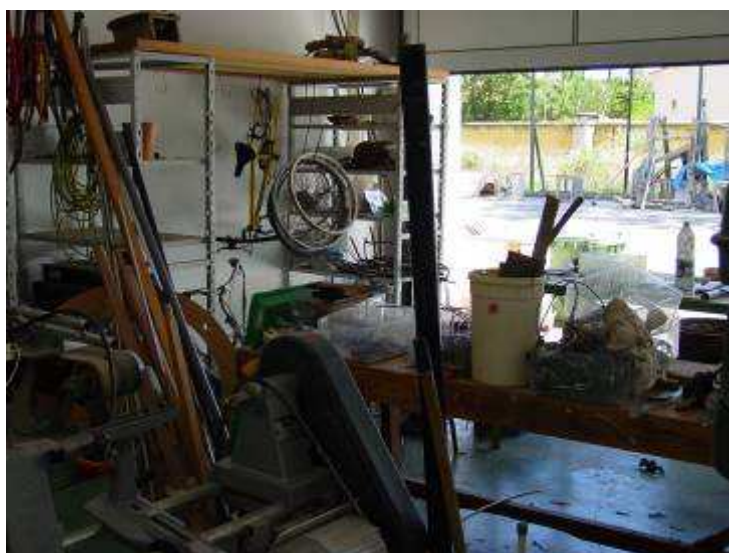
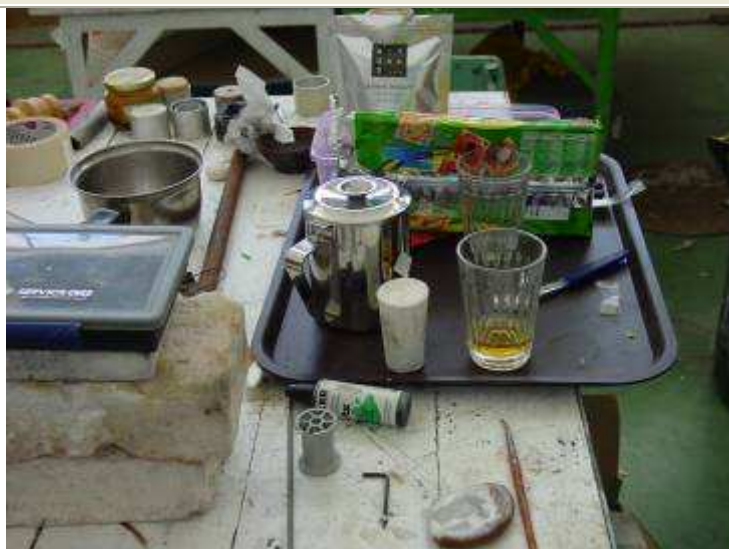
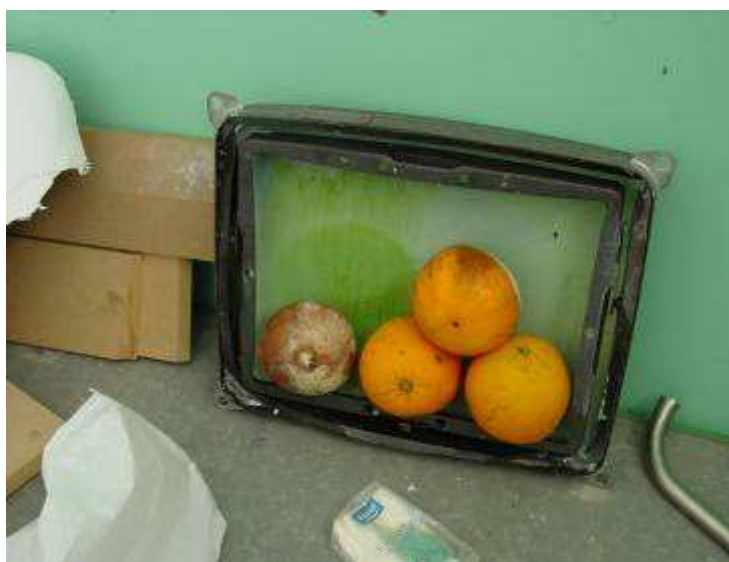
- Inexistência de lava-olhos.

- Utilização da oficina para confecção refeições ligeiras, salientando o risco de contaminação dos alimentos com agentes químicos utilizados no laboratório.

- Sinalização da saída de emergência e extintor com sinalização fotoluminescente.

- Sinalização do quadro eléctrico e desobstrução do acesso.

- Limpeza periódica do laboratório para evitar a acumulação de restos de materiais.

- Restrições na confecção de refeições no local de trabalho, sem que estejam garantidas condições de higiene apropriadas.
Note-se que é proibida a confecção e consumo de

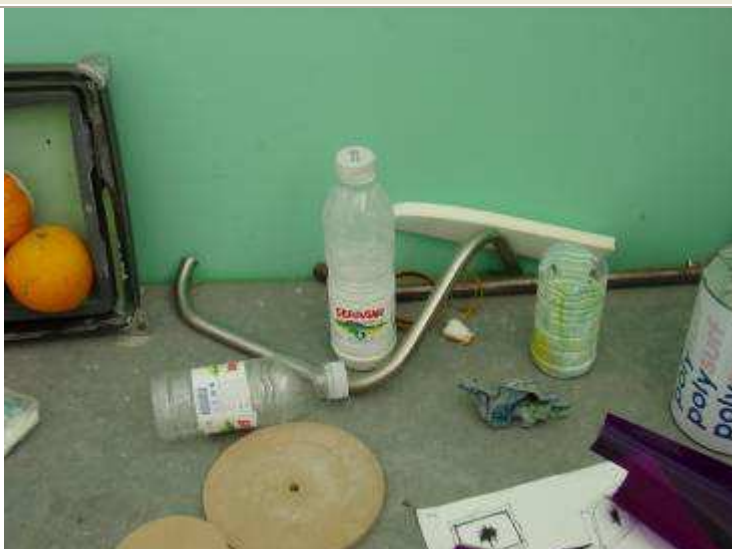
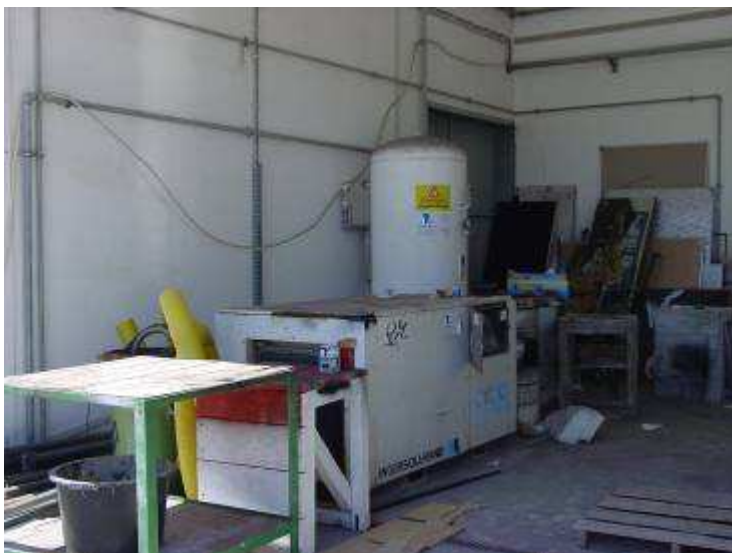
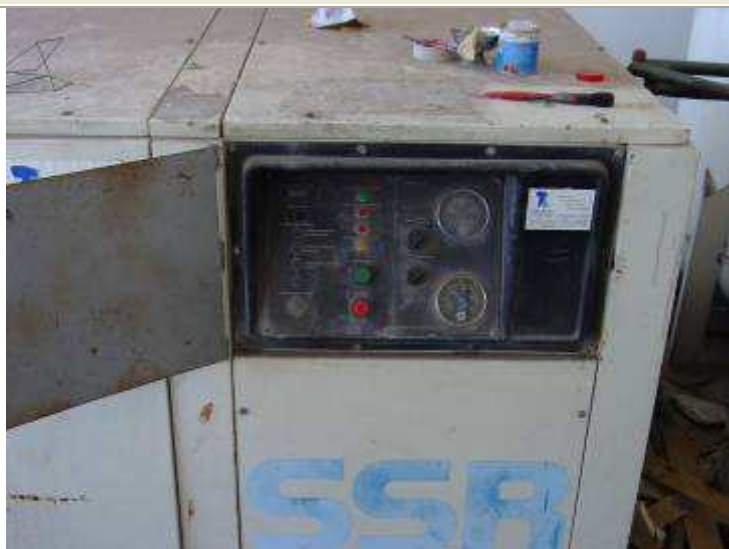
Local 3: Zona técnica (contígua à Oficina de Projectos)

- Secador de ar avariado, carecendo de manutenção.

- Materiais diversos colocados de forma

desorganizada, obstruindo locais de passagem e o próprio compressor.

-Inadequada utilização do compressor, este não deverá servir de bancada de trabalho.

- Falta de calibração de manómetro e válvula de segurança.

- Pavimento com detritos de materiais.

- Remoção de todos os materiais que se encontram junto do compressor e criação de zona de protecção para este, com acesso reservado.

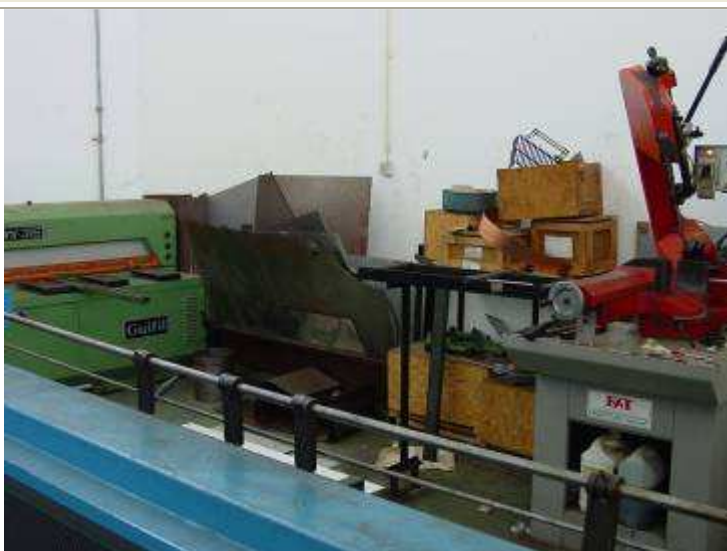
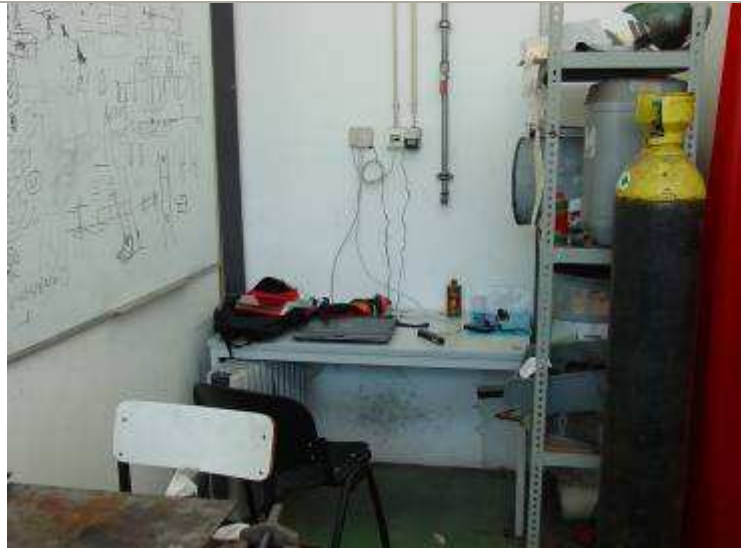
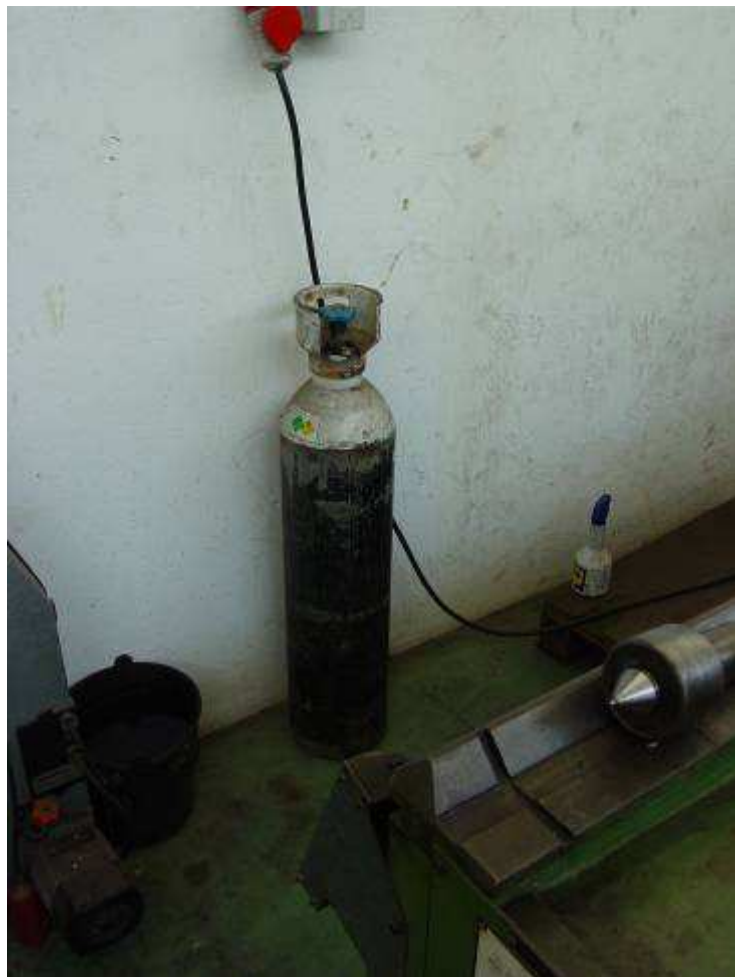
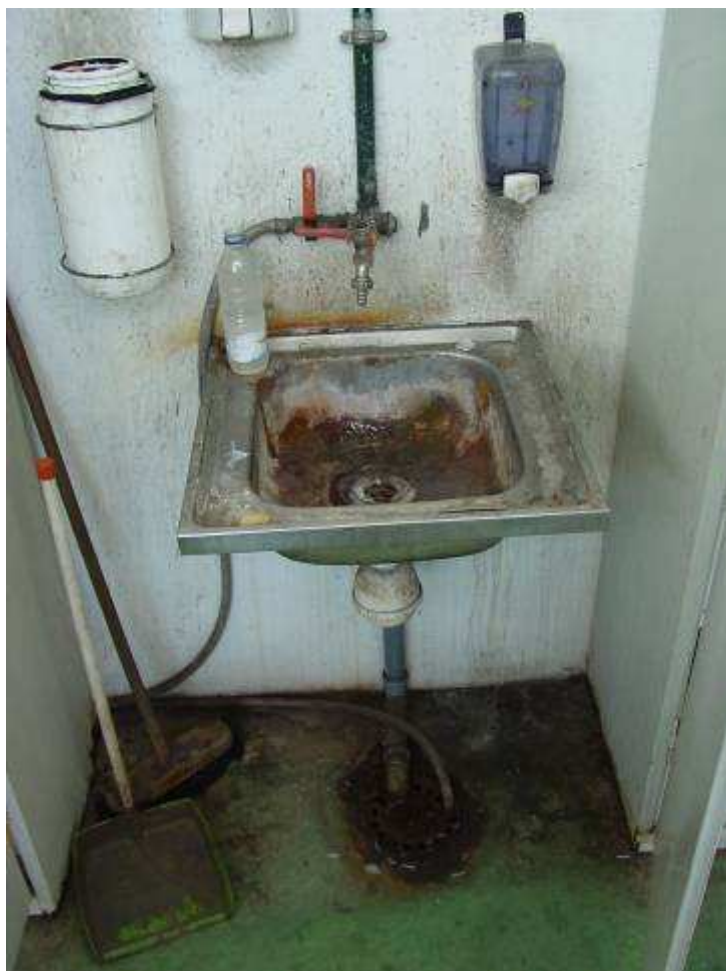
Local 4: Oficina de Metais
(sala nº 16)

- O espaço destinado ao laboratório é inadequado à quantidade de equipamentos instalados e número de alunos por aula.

- Os equipamentos estão demasiado próximos uns dos outros não permitindo a utilização dos mesmos com

segurança (Inexistência de marcação de áreas de trabalho)

- As bancadas de trabalho estão demasiado próximas dos equipamentos, potenciando o risco de acidente.

- Remodelação da oficina de forma a que os equipamentos estejam distanciados uns dos outros o suficiente para garantir zonas de circulação seguras e regulamentares. Deverão existir duas zonas distintas: uma de máquinas e uma de bancadas, de modo a que quem está a fazer trabalhos de bancada não seja afectado pela projecção de limalhas e outras partículas. Note-se que a área da oficina é insuficiente para comportar a quantidade

- Remoção de equipamentos obsoletos ou que não cumpram os requisitos relativos à segurança dos equipamentos de trabalho, que não disponham de paragem de emergência, dispositivos de segurança, entre outros, conforme Decreto-Lei n.º 82/99, de 16 de Março.

- Colocação de lambrim lavável na zona do lavatório.

- Ligação dos esgotos dos lavatórios a caixas colectoras.

- Instalação de lava-olhos.

- Limpeza do espaço.

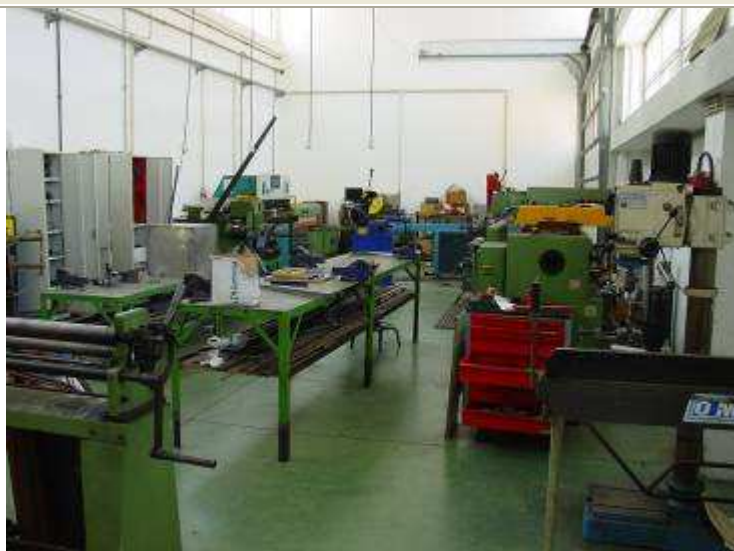
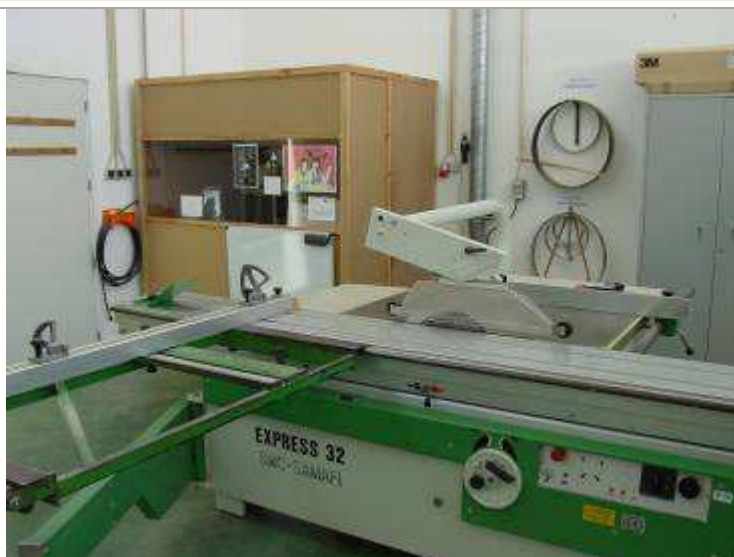
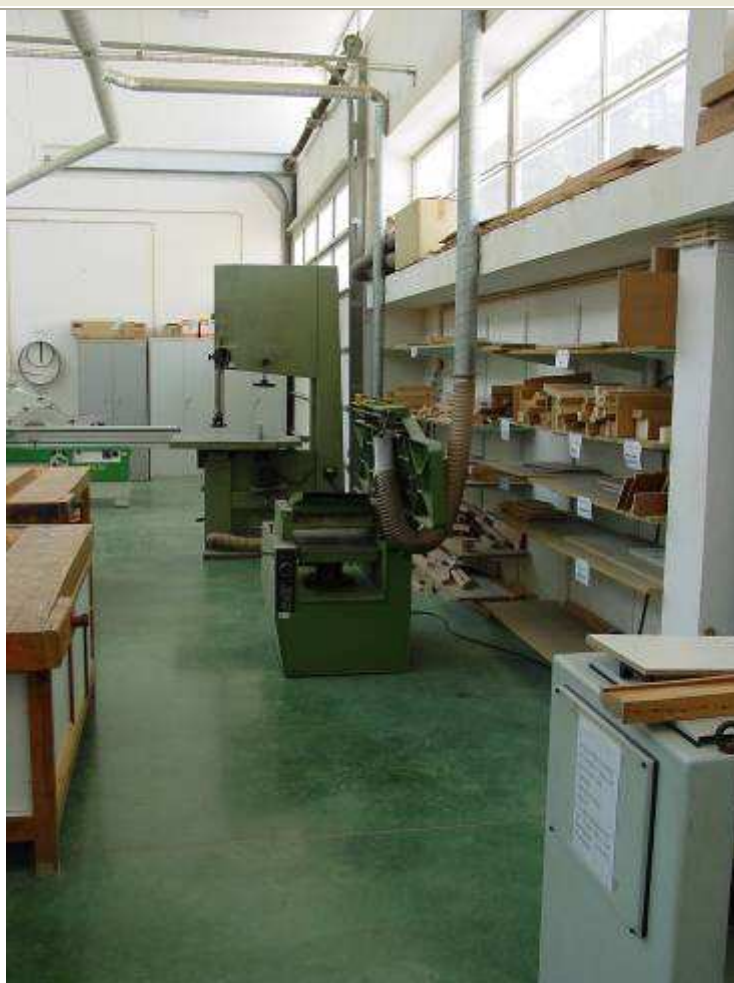
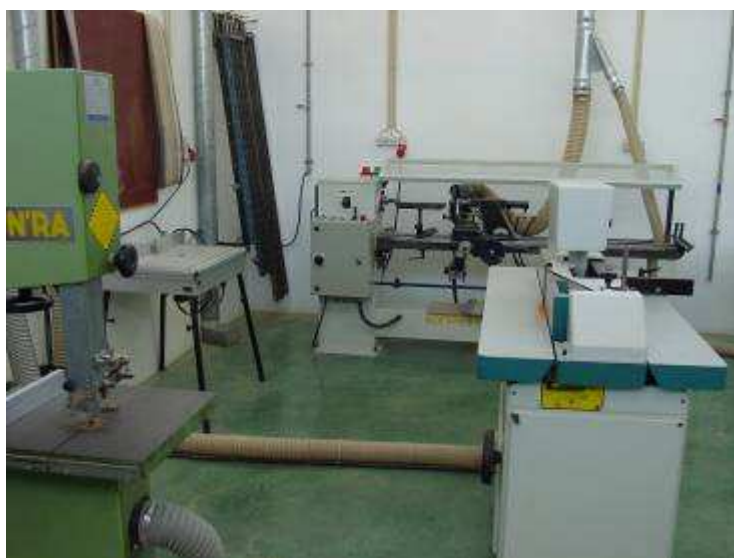
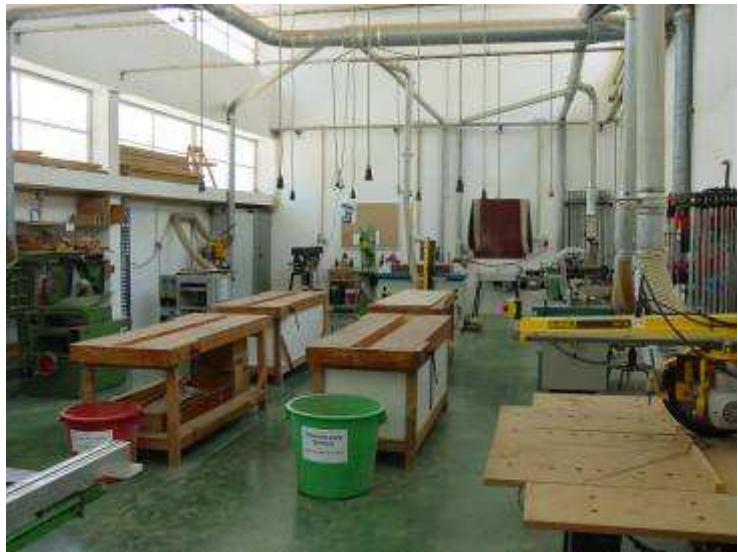
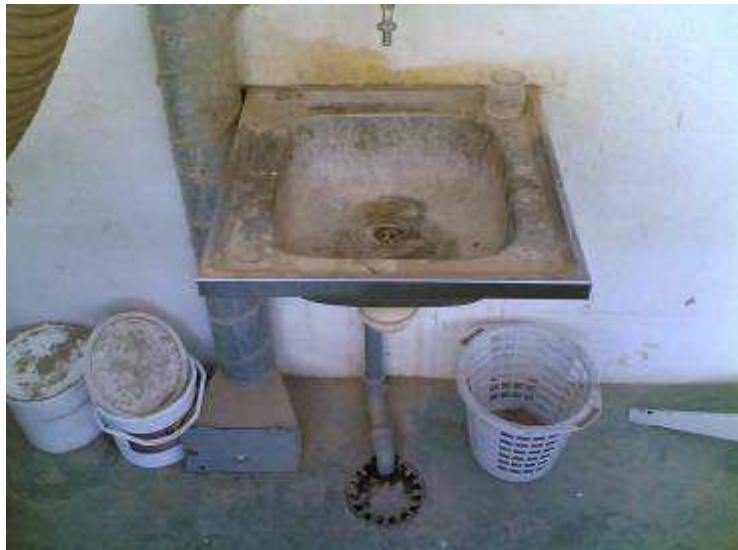
Local 5: Oficina de Madeiras
(sala nº 14)

- O espaço destinado ao laboratório é inadequado à quantidade de equipamentos instalados.

- Os equipamentos estão demasiado próximos uns dos outros não permitindo a utilização dos mesmos com segurança.

- As bancadas de trabalho estão demasiado próximas dos equipamentos, potenciando o risco de acidente.

- Zonas de circulação demasiado estreitas, não garantindo sequer uma unidade de passagem (UP).

- Colocação de lambrim lavável na zona do lavatório.

- Ligação dos esgotos dos

lavatórios a caixas colectoras.

- Instalação de lava-olhos.
- Colocação de extintor em local de fácil acesso.
- Quadro eléctrico devidamente sinalizado e desobstruído.
- Limpeza e arrumação do espaço.

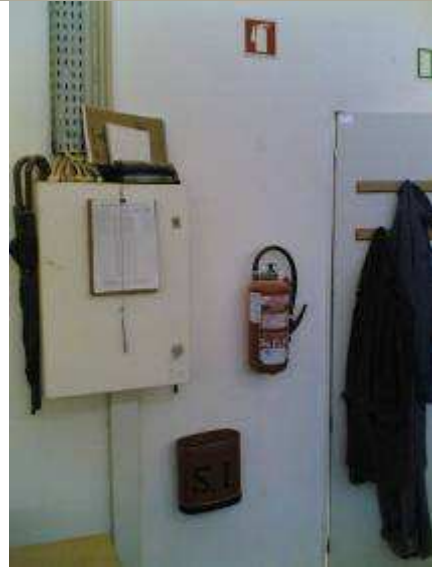
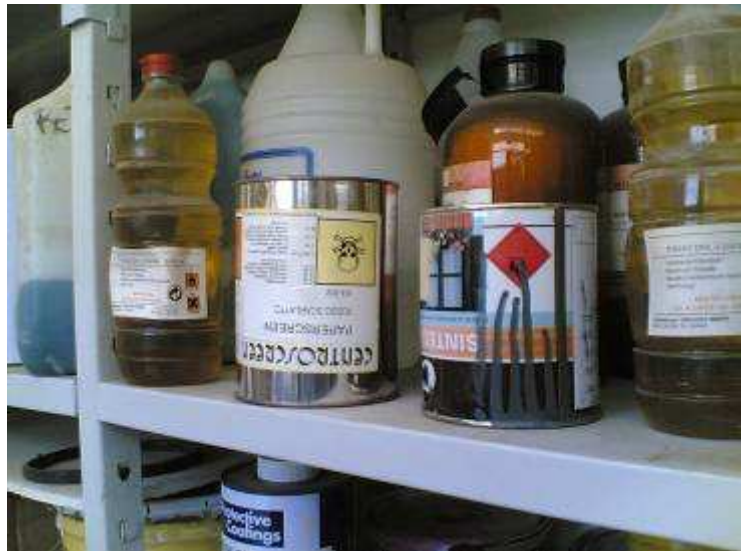
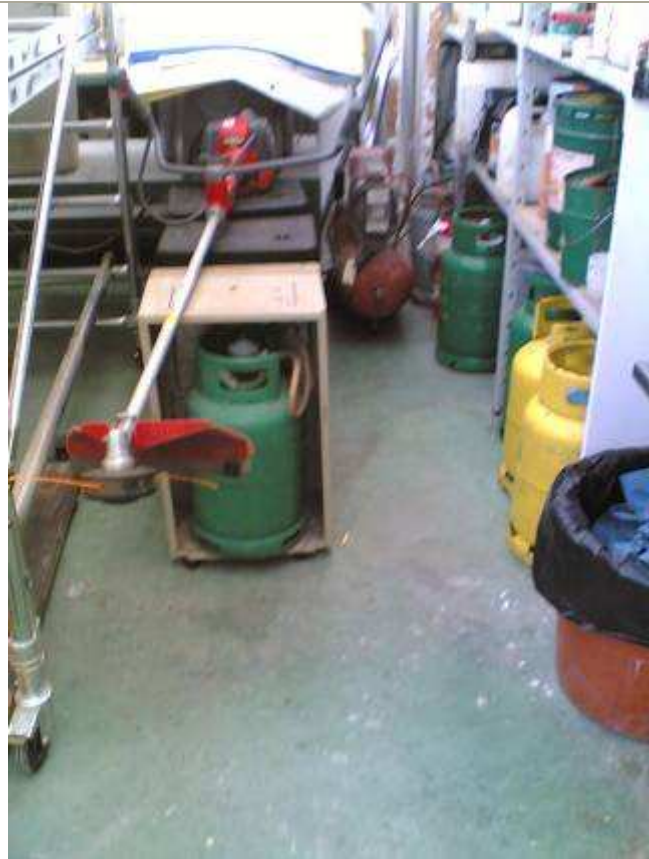
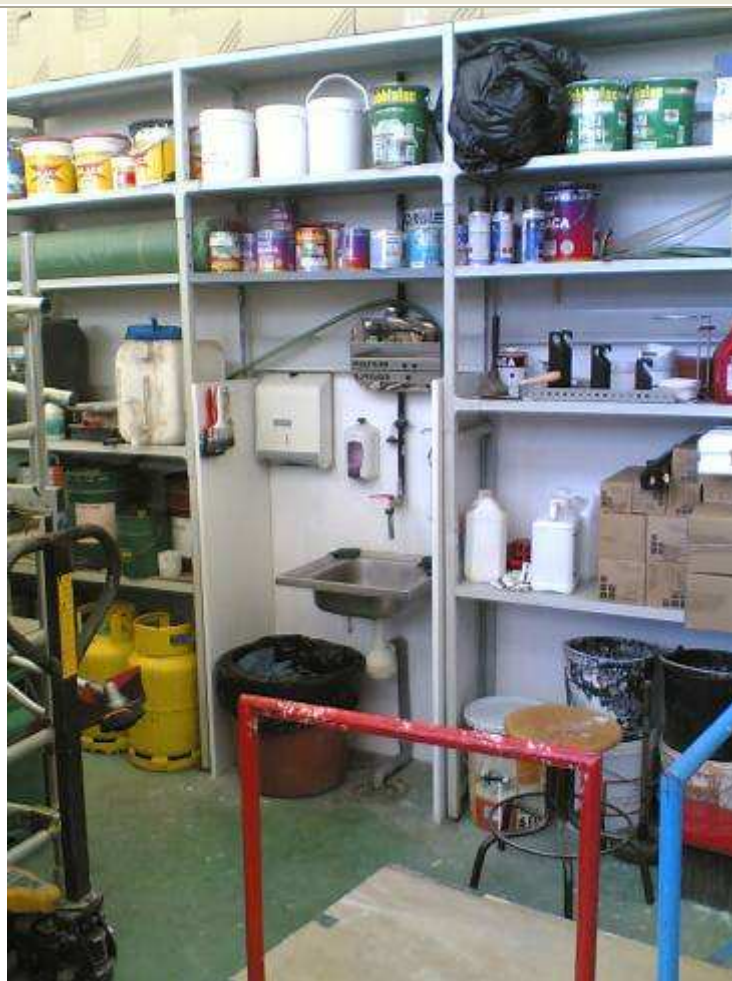
Local 7: Armazém de Ferramentas (sala nº 13)

- Armazenamento de produtos químicos de forma inadequada, concentrando diversos tipos de produtos perigosos no mesmo espaço, em prateleiras impróprias para o efeito.

- Garrafas de gás armazenadas em local

fechado e sem ventilação.

- Espaço demasiado reduzido para a quantidade de produtos armazenados.

- Criação de um espaço para armazenamento de substâncias perigosas, pois sendo um local de risco C,

segundo a legislação em vigor, deveria possuir 2 portas de classe CF60 e ventilação natural contínua (art.º 24º e 123º do RGSIEE).

As estantes devem ser constituídas por armários adequados para separação de reagentes por tipos, com tabuleiro de retenção para o caso de derrame e com fichas de segurança para cada produto.

Este local deverá ainda ser devidamente identificado e em condições de segurança, onde apenas terão acesso pessoas devidamente autorizadas.

- Remoção das diversas garrafas de gás para o exterior em local de acesso reservado e respectiva

colocação em compartimentos próprios e arejados.

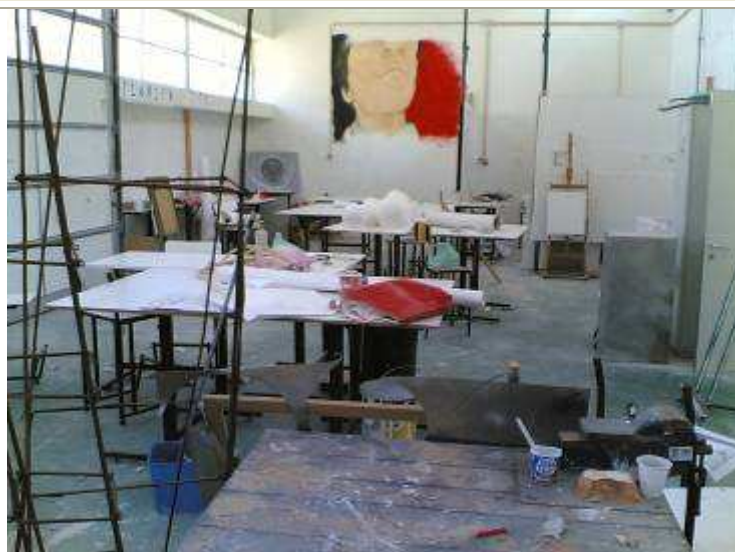
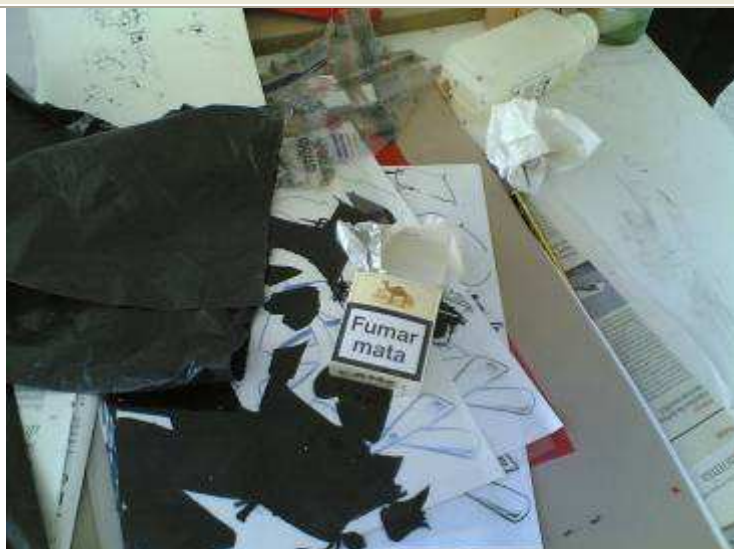
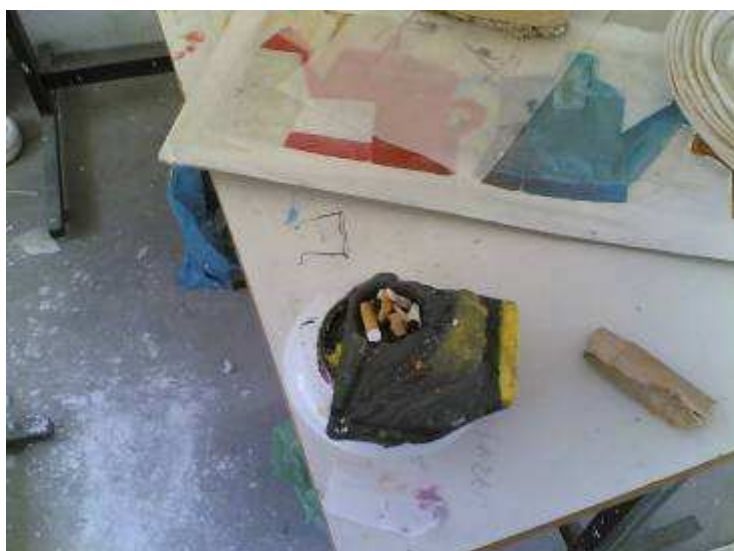
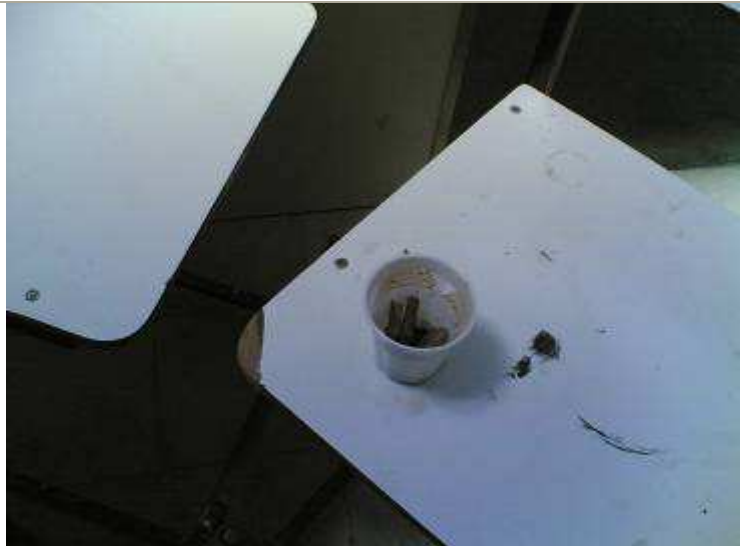
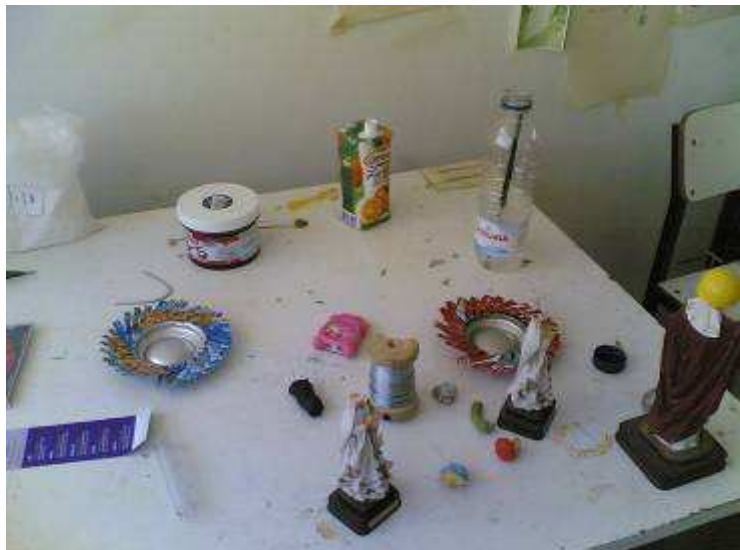
- Fumar e tomar refeições ligeiras na sala, juntamente com diversos materiais e produtos químicos utilizados nos trabalhos.

- A escada de acesso ao piso

superior possui uma inclinação, dimensão de degraus e altura do espelho não conforme com o Regulamento Geral das Edificações Urbanas (RGEU).

- Falta de arrumação dos materiais e do mobiliário, o que dificulta o bom desempenho do trabalho e obstrui os locais de passagem.

- Proibição de fumar e comer na sala.

- Remoção dos materiais que não são utilizados com frequência e criação de espaço próprio para armazenamento dos mesmos, de modo a criar

mais espaço para os alunos trabalharem e circularem.

- Criação de um espaço próprio para que todos os alunos possam colocar os seus trabalhos, sem que estes tenham de ficar dispersos pela sala.

- Arrumação dos materiais de forma a libertar os locais de passagem.

- Reconcepção da escada de acordo com o capítulo V do Regulamento Geral das Edificações Urbanas.

- Limpeza e arrumação diária da sala.

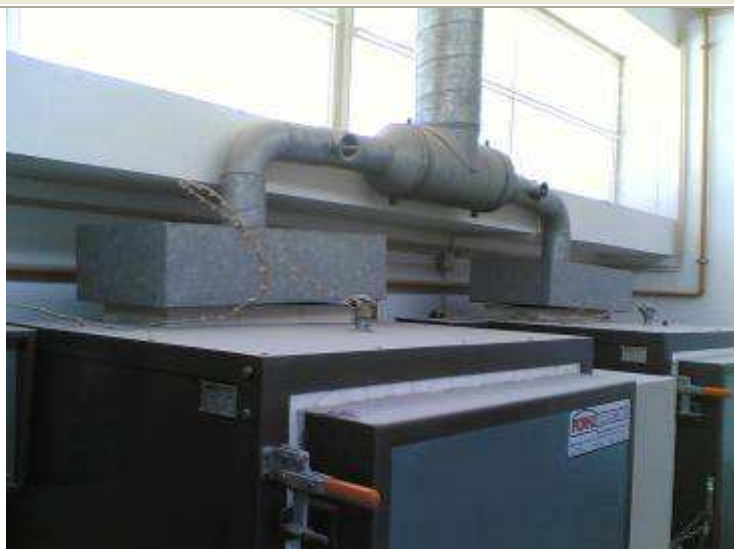
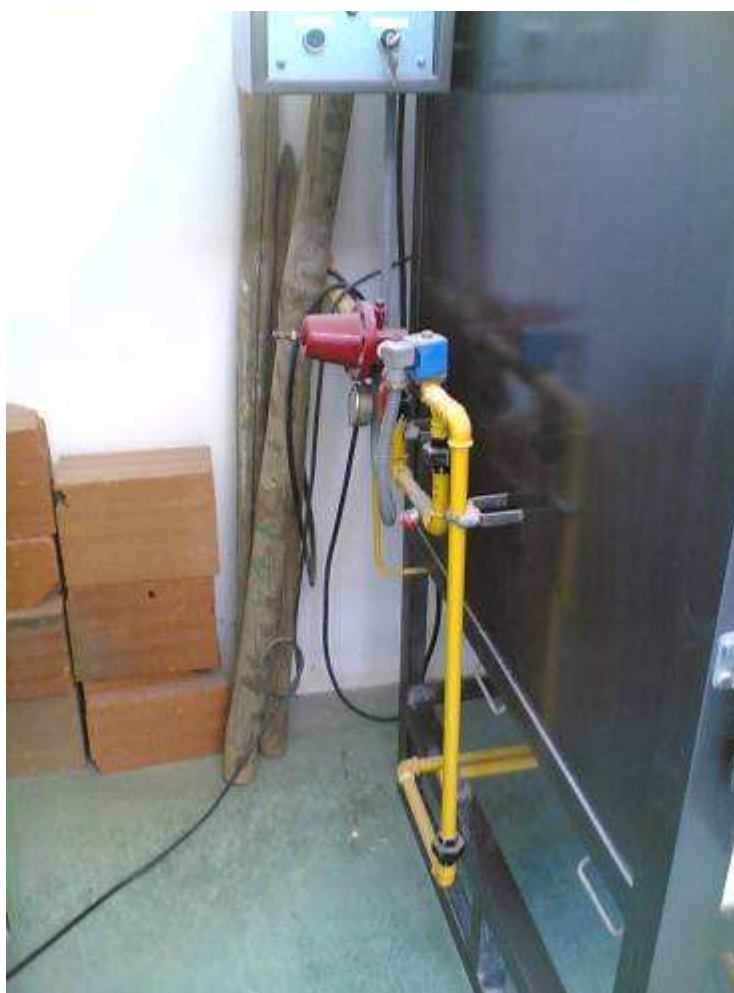
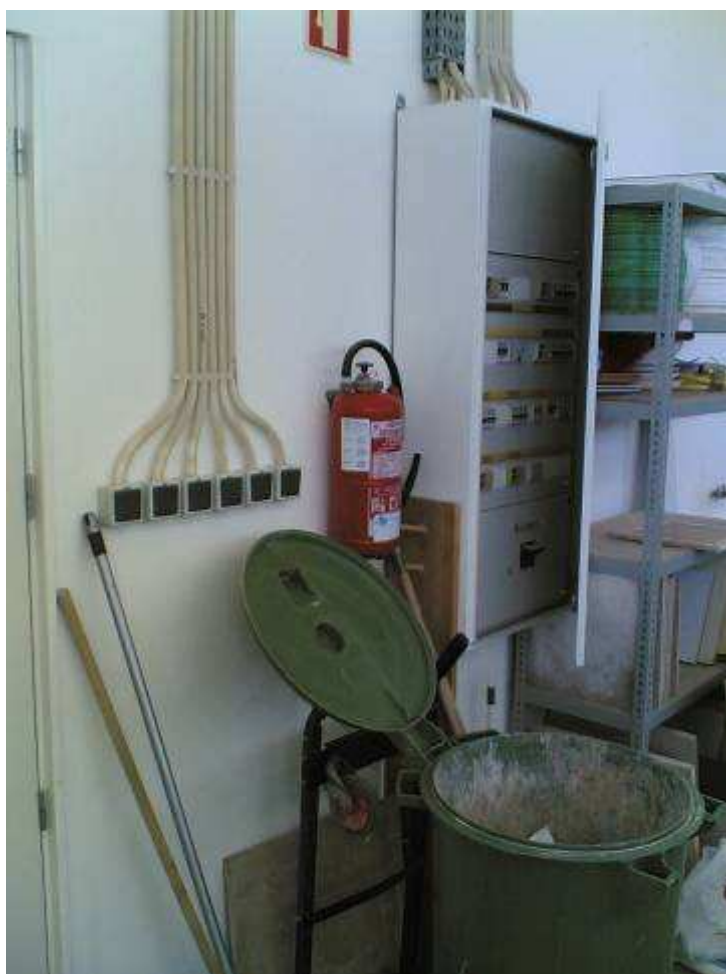
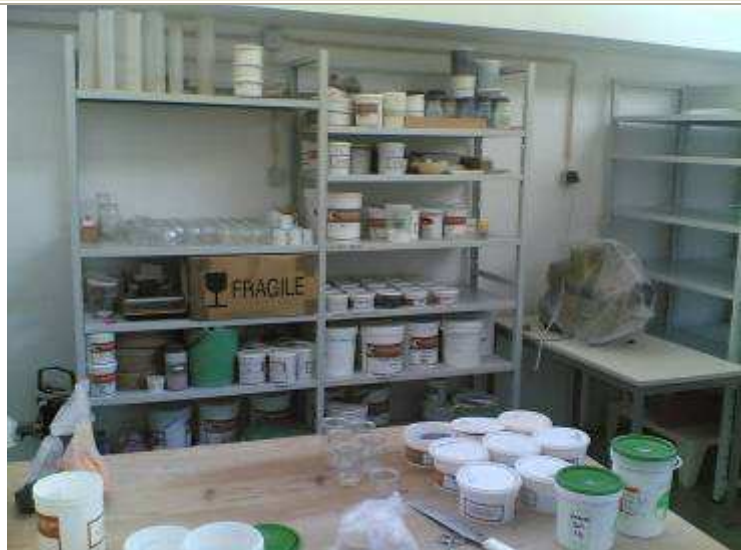
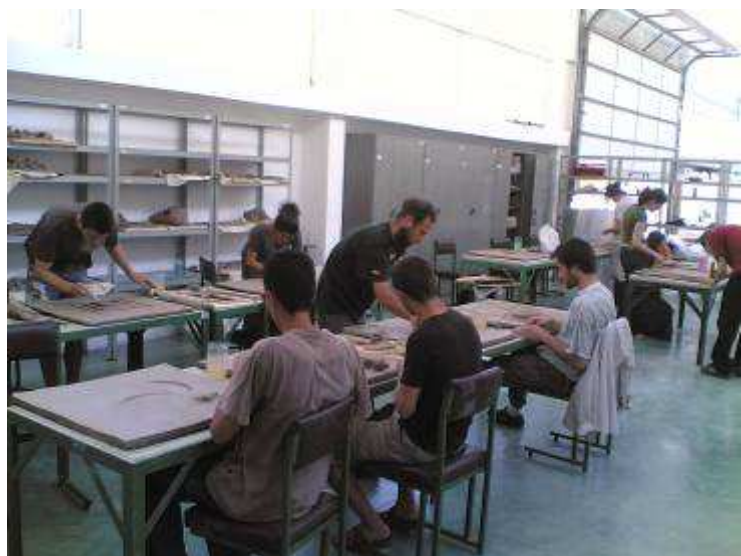
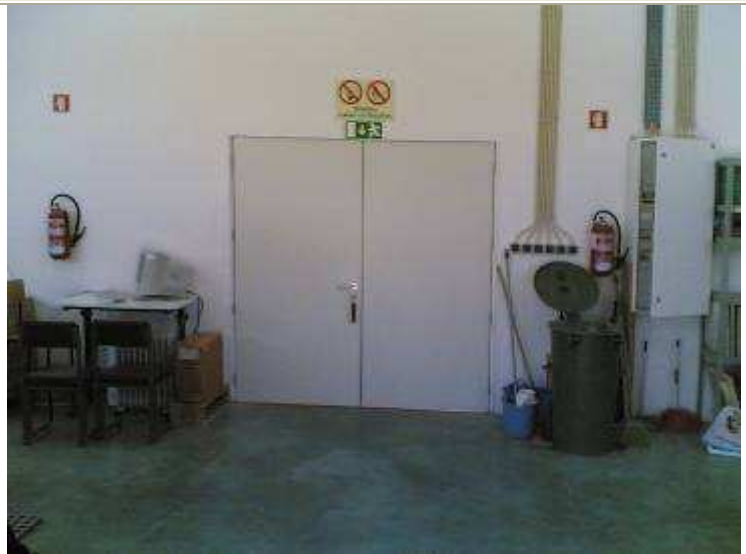
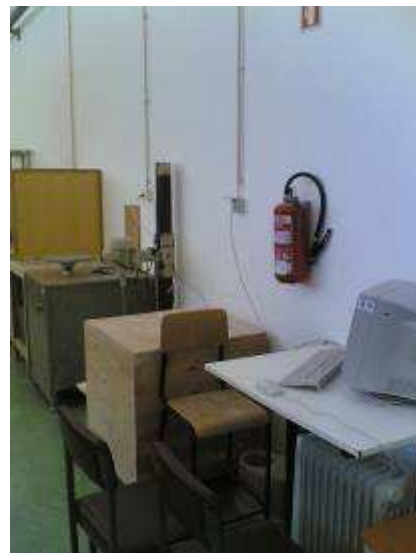
Local 9: Oficina de Cerâmica
(sala nº 11)

- Falta de sinalização de segurança nos fornos (proibição de fumar e fumar).

- Quadro eléctrico aberto, obstruído e sem sinalização.

- Fios eléctricos soltos.

- Inexistência de lava-olhos.

- Acesso a extintores obstruído.

- Criação de espaço próprio para armazenamento de produtos químicos, com colocação de tabuleiros de retenção, em caso de derrame e com respectivas fichas de segurança.

- Quadro eléctrico deve ser mantido fechado, desobstruído e devidamente sinalizado.

- Remoção dos materiais e equipamentos que se encontram a obstruir o acesso aos extintores.

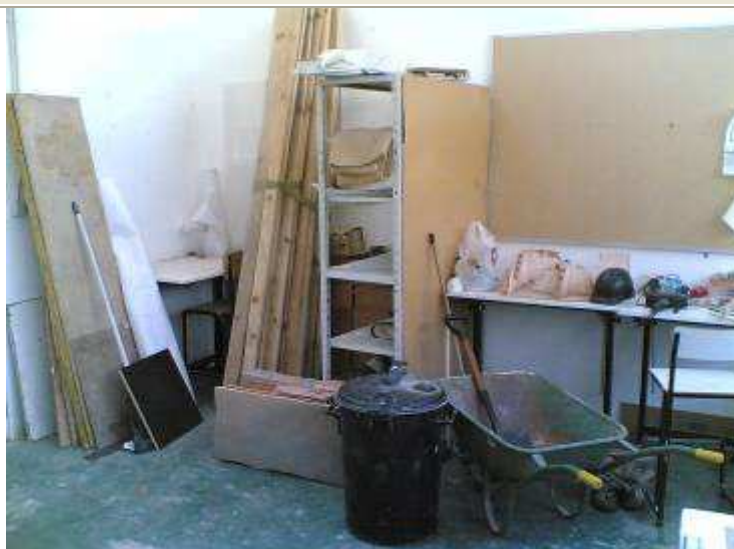
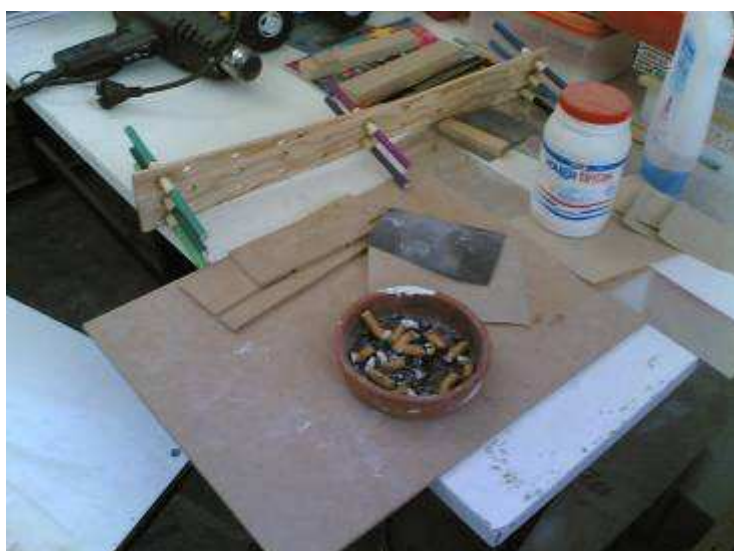
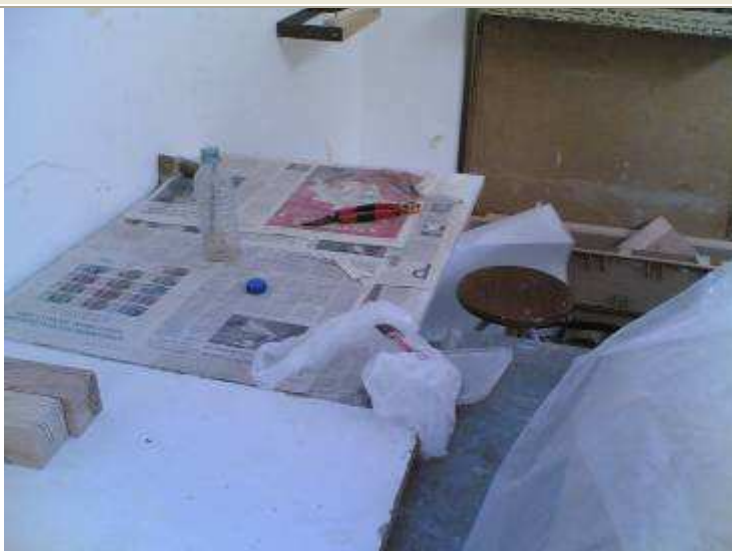
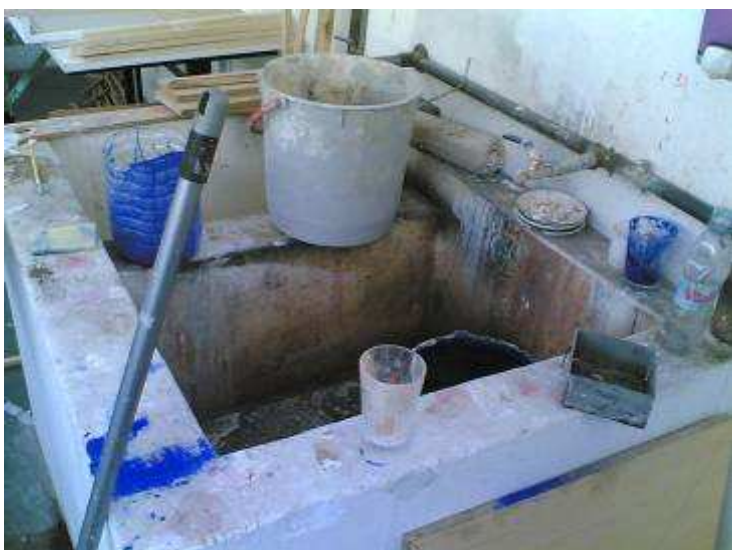
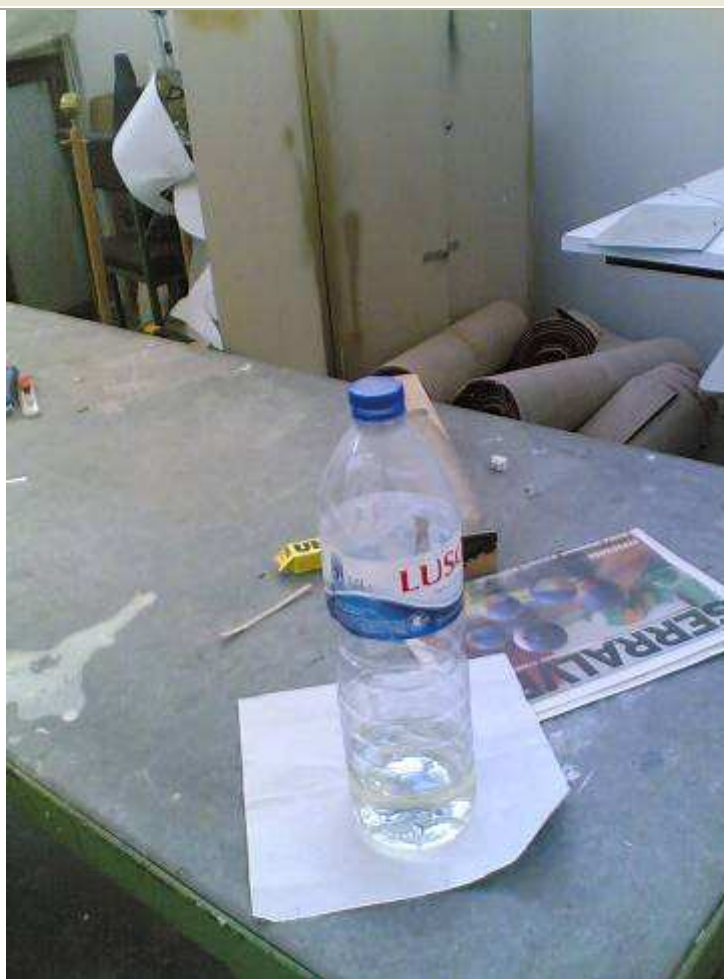
Local 10: Sala de Artes
Plásticas (sala nº 10)

- Fumar e tomar refeições ligeiras na sala, juntamente com diversos materiais e produtos químicos utilizados nos trabalhos.

- Produtos químicos dispersos.

- Falta de arrumação dos materiais e do mobiliário, o que dificulta o bom desempenho do trabalho e obstrui os locais de passagem.

- Falta de higiene / limpeza.

- Proibição de fumar e comer na sala.

- Criação de espaço próprio para armazenamento de produtos químicos, com colocação de tabuleiros de retenção, em caso de derrame e com respectivas fichas de segurança.

- Remoção dos materiais que não são utilizados com frequência e criação de espaço próprio para armazenamento dos mesmos, de modo a criar mais espaço para os alunos trabalharem e circularem.

- Criação de um espaço próprio para que todos os alunos possam colocar os seus trabalhos, sem que estes tenham de ficar dispersos pela sala.

- Limpeza e arrumação diária da sala.
