Petição n.º 31/XI/1ª – Pela salvaguarda do edifício da Escola Superior de Artes e Design das Caldas da Rainha.

RELATÓRIO FINAL

*Higiene e Segurança do
Trabalho (HST)*

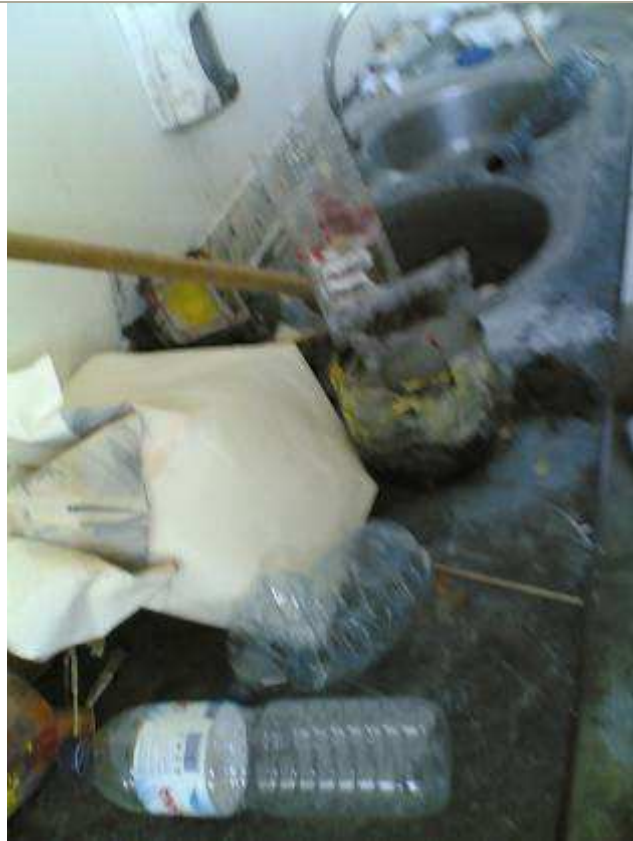
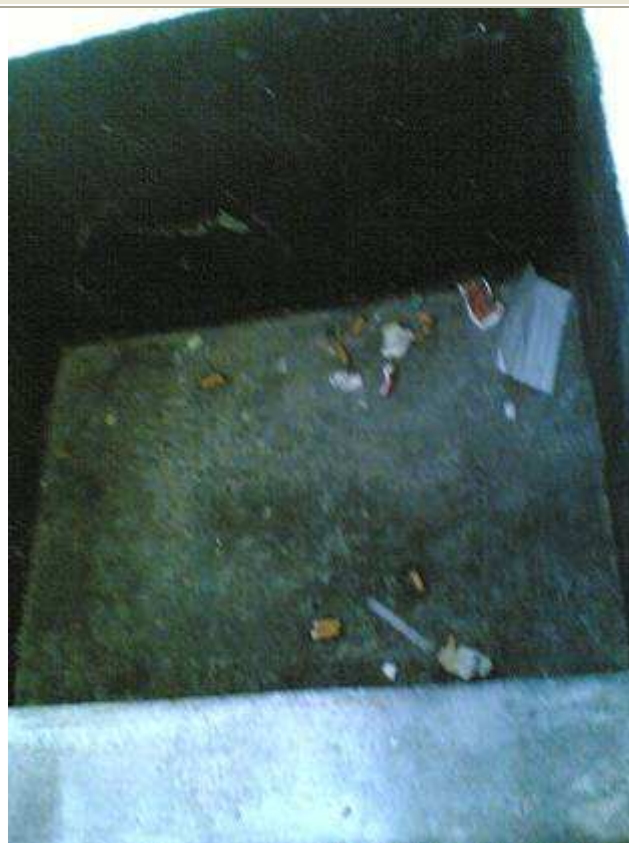
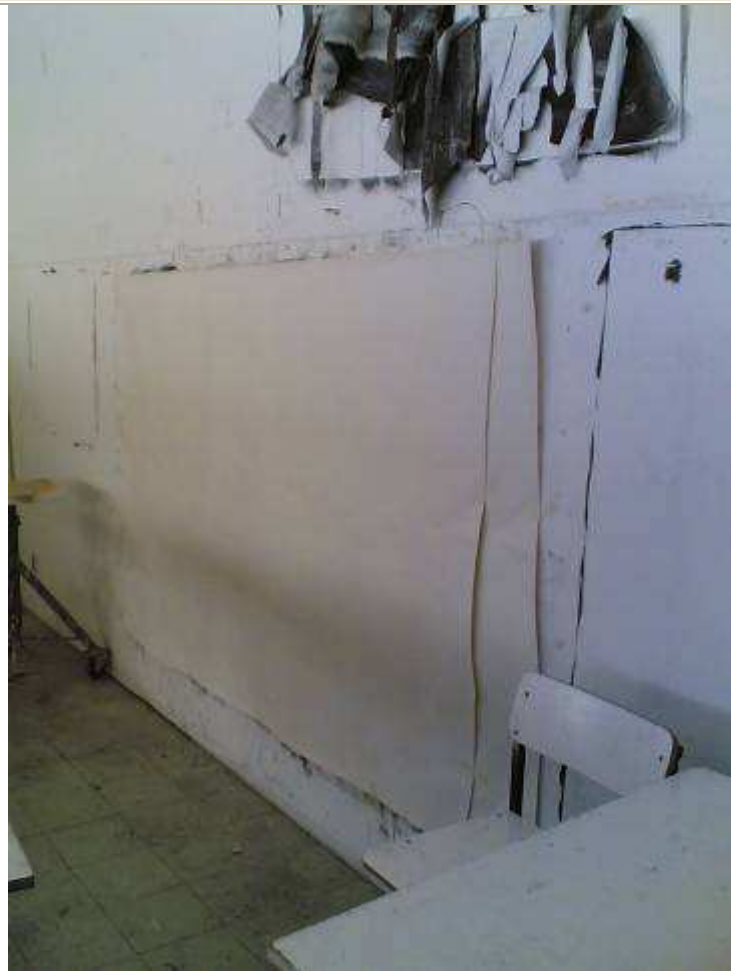
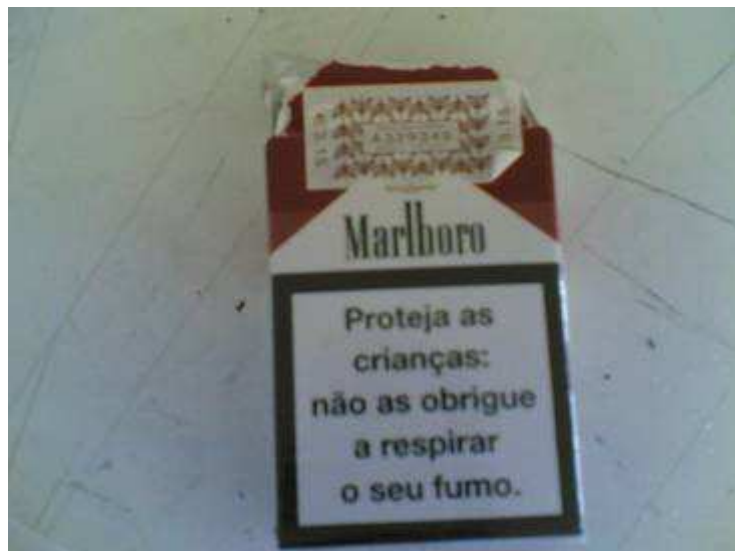
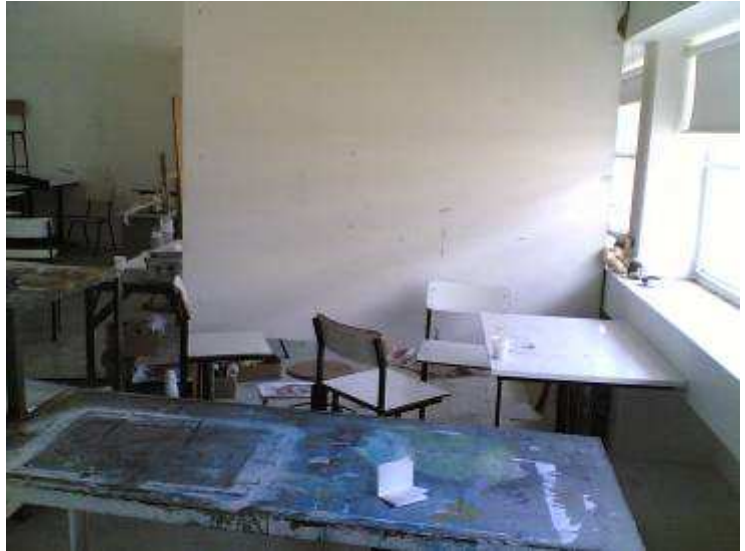
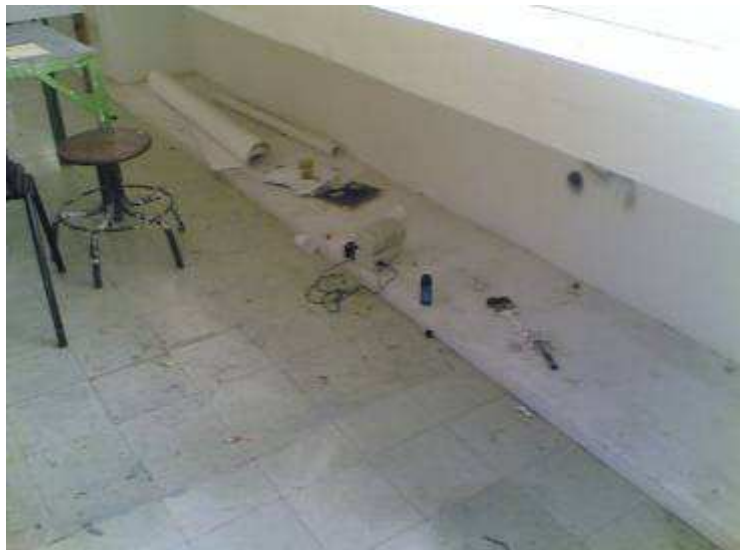
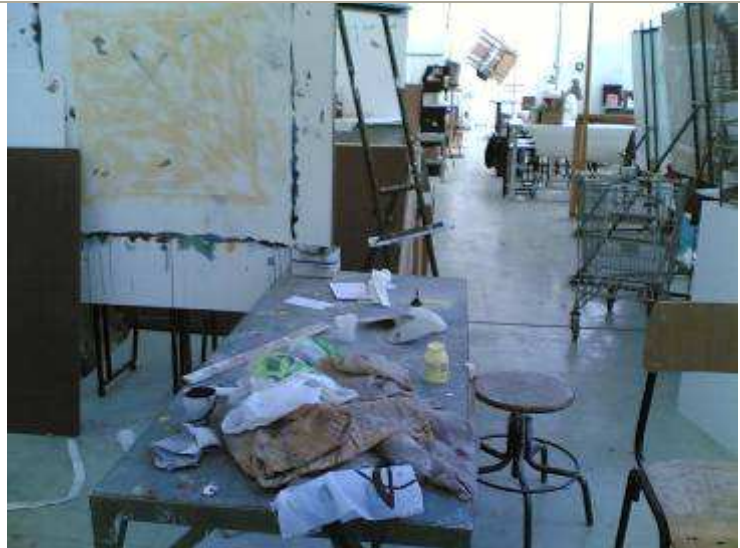
Local 12: Sala de Desenho
(sala nº 8)

- Fumar e tomar refeições ligeiras na sala, juntamente com diversos materiais e produtos químicos utilizados nos trabalhos.

- Produtos químicos dispersos.

- Desarrumação dos materiais e do mobiliário, o que dificulta o bom desempenho do trabalho e obstrui os locais de passagem, potenciando também o acidente.

- Falta de higiene / limpeza.

- Proibição de fumar e comer na sala.

- Criação de espaço próprio para armazenamento de produtos químicos, com colocação de tabuleiros de retenção, em caso de derrame, e com respectivas fichas de segurança.

- Remoção dos materiais que não são utilizados com frequência e criação de espaço próprio para armazenamento dos mesmos, de modo a criar mais espaço para os alunos trabalharem e circularem.

- Criação de um espaço próprio para que todos os alunos possam colocar os seus trabalhos, sem que estes tenham de ficar dispersos pela sala.

- Limpeza e arrumação diária da sala.

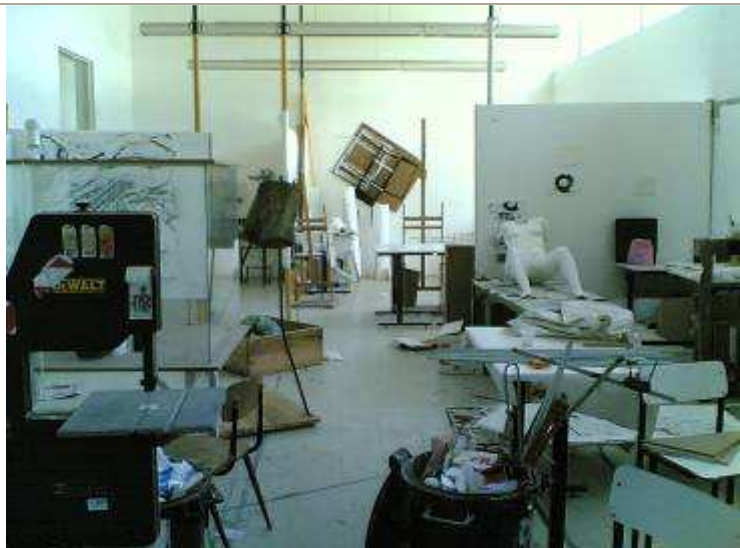
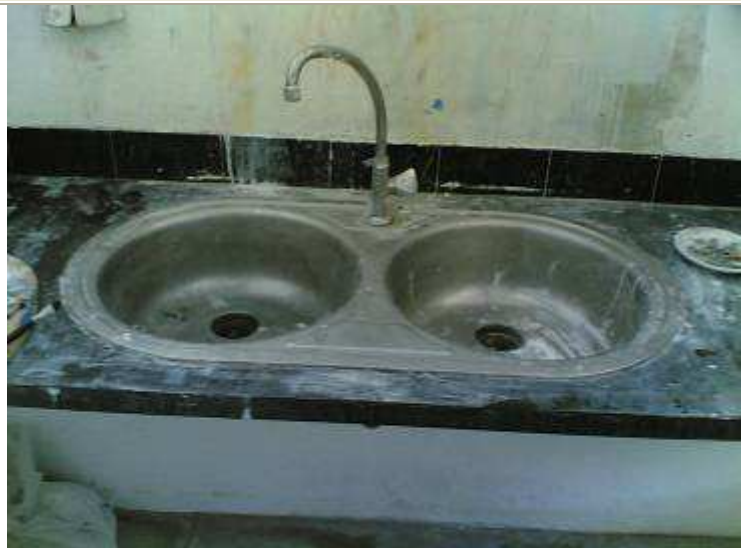
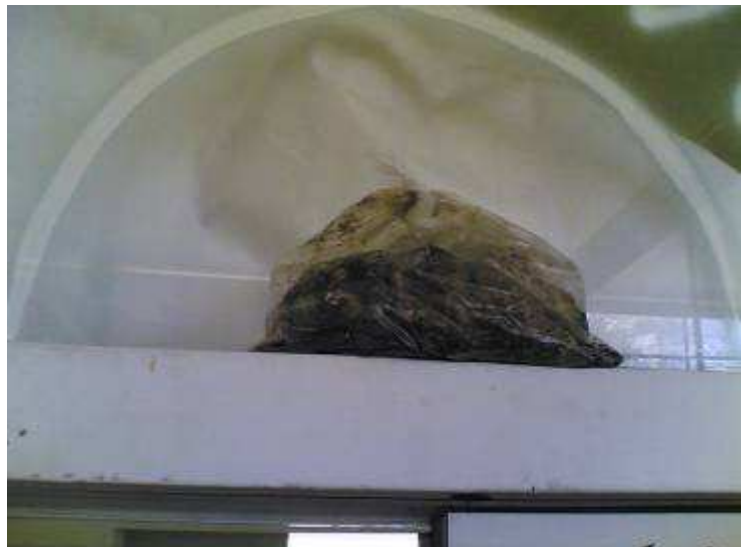
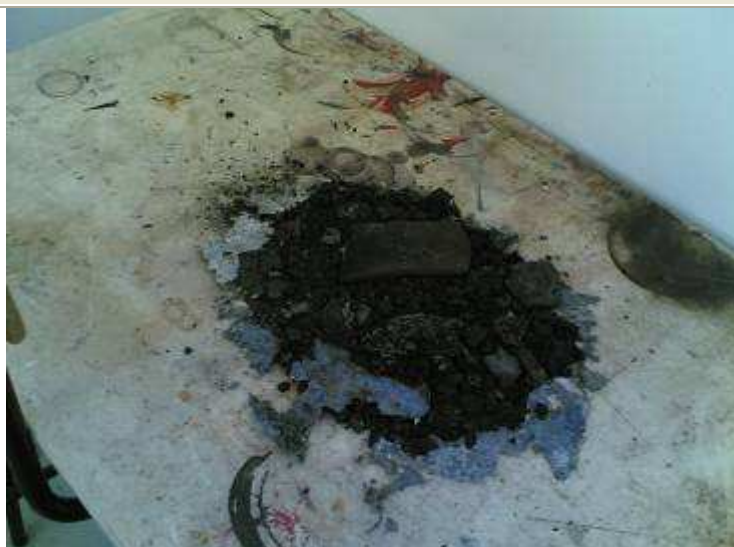
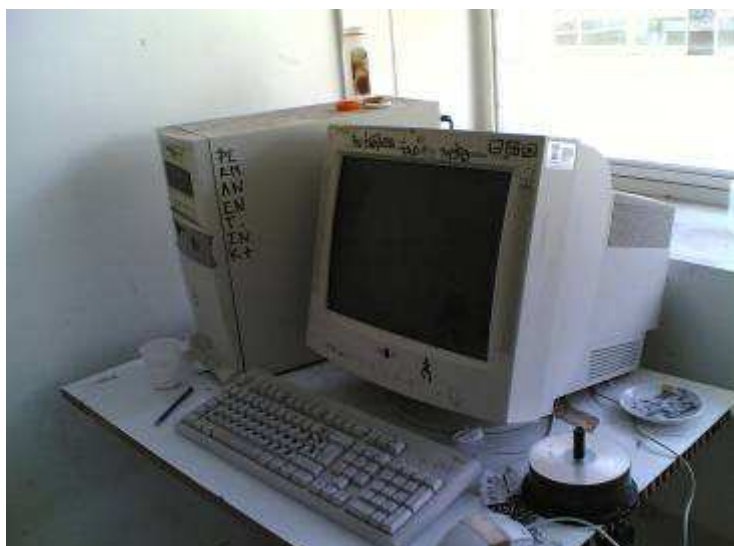
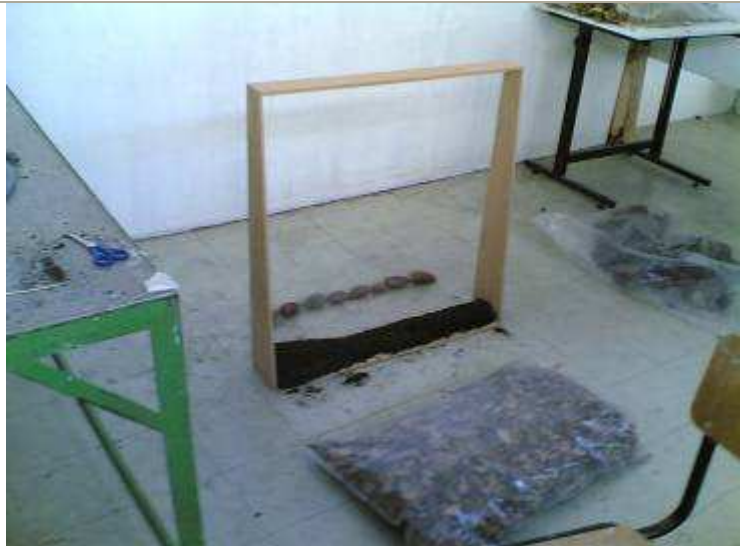
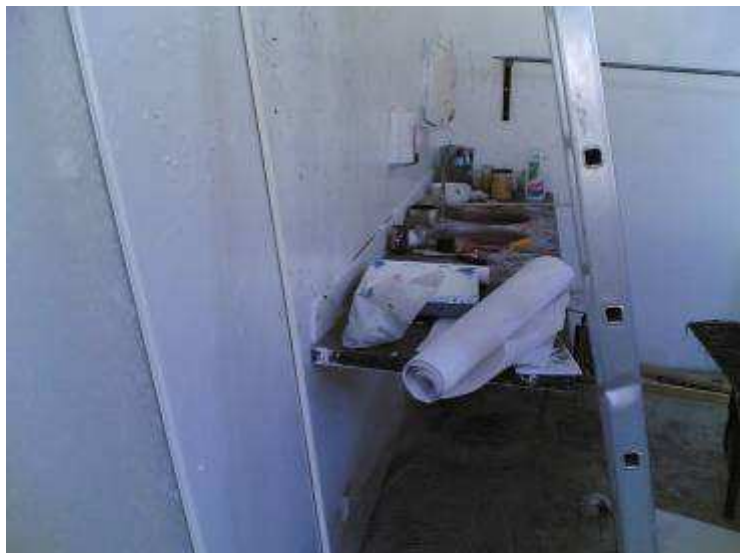
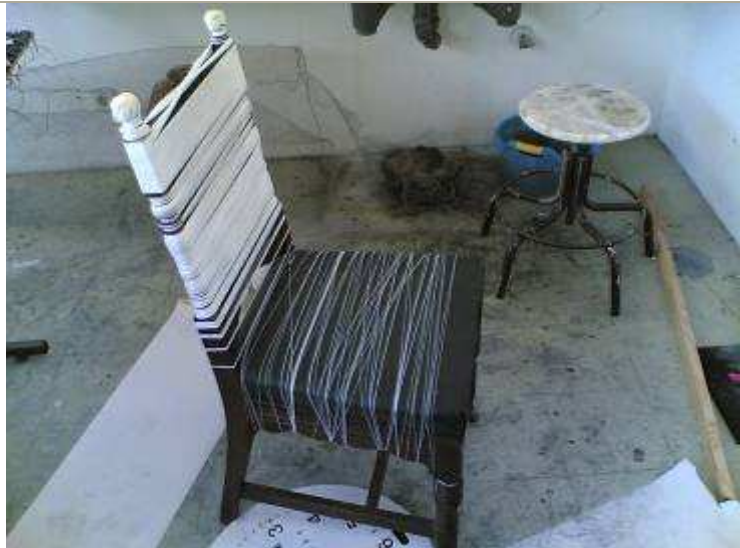
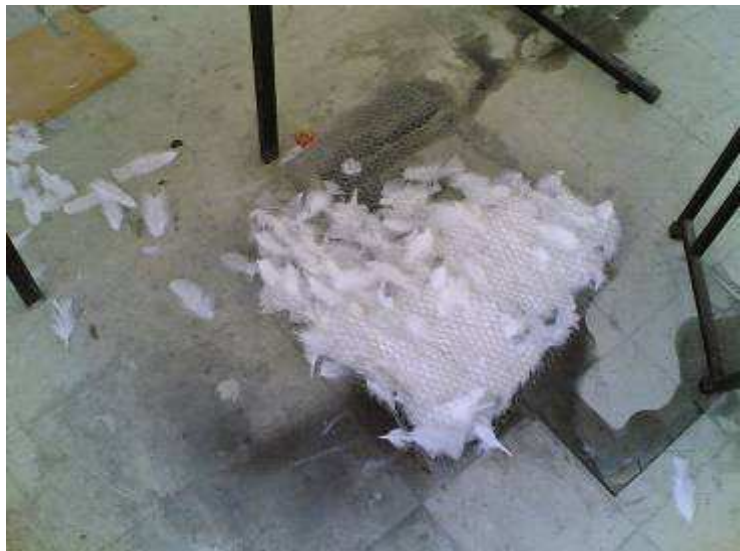
Local 13: Sala de Artes Plásticas (sala nº 7)

- Fumar e tomar refeições ligeiras na sala, juntamente com diversos materiais e produtos químicos utilizados nos trabalhos.

- Equipamentos de trabalho (serra de fita) instalada em atelier sem que esteja sob vigilância de um responsável, representando um risco para

utilizadores menos experientes. Nota-se ainda a falta de equipamentos de protecção individual (luvas, óculos, etc.) para trabalhar com este tipo de equipamento

- Produtos químicos dispersos.

- Desarrumação dos materiais e do mobiliário, o que dificulta o bom desempenho do trabalho e obstrui os locais de passagem.

- Diversos tipos de detritos espalhados pela sala.

- Manifestações de vandalismo / falta de respeito nas paredes da sala e nos equipamentos.

- Falta de lambrim na zona do lavatório.

- Falta de higiene / limpeza.

- Proibição de fumar e comer na sala.

- Criação de espaço próprio para armazenamento de produtos químicos, com colocação de tabuleiros de retenção, em caso de derrame, e com respectivas fichas de segurança.

- Remoção dos materiais que não são utilizados com frequência e criação de espaço próprio para armazenamento dos mesmos, de modo a criar mais espaço para os alunos trabalharem e circularem.

- Criação de um espaço próprio para que todos os alunos possam colocar os seus trabalhos, sem que estes tenham de ficar dispersos pela sala.

- Colocação das máquinas em oficinas próprias e sob vigilância dos respectivos Encarregados.

- Colocação de lambrim na zona do lavatório.

- Limpeza e arrumação diária da sala.

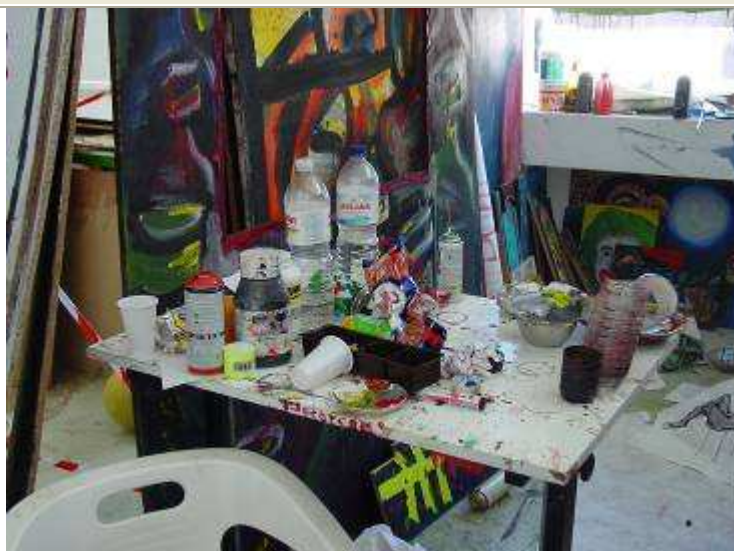
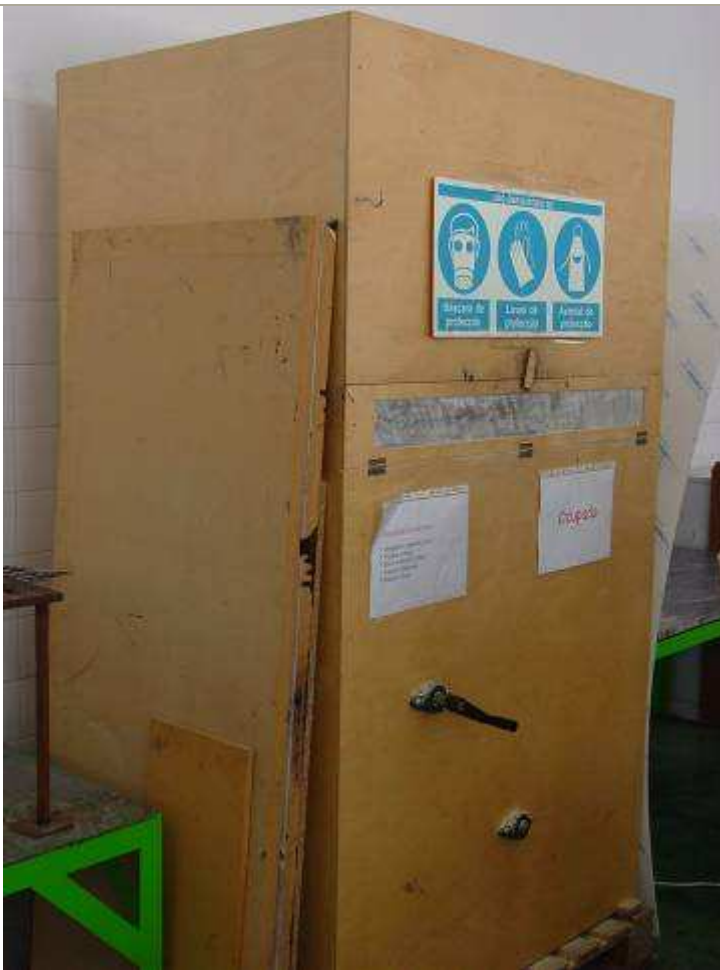
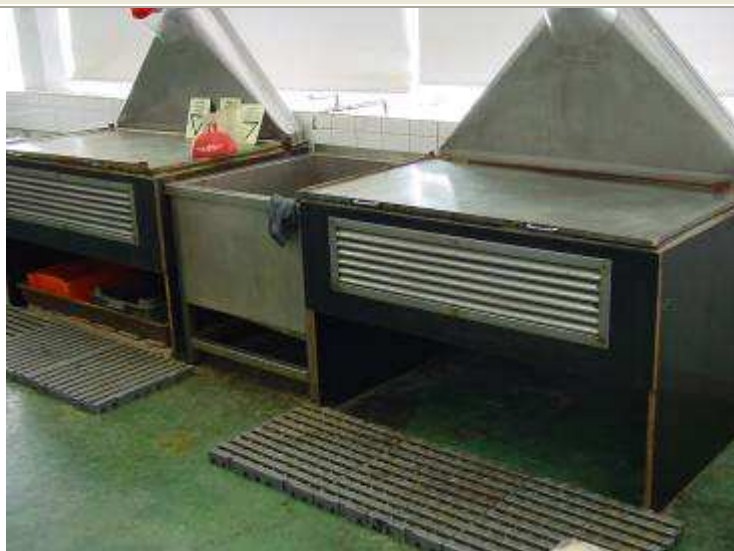
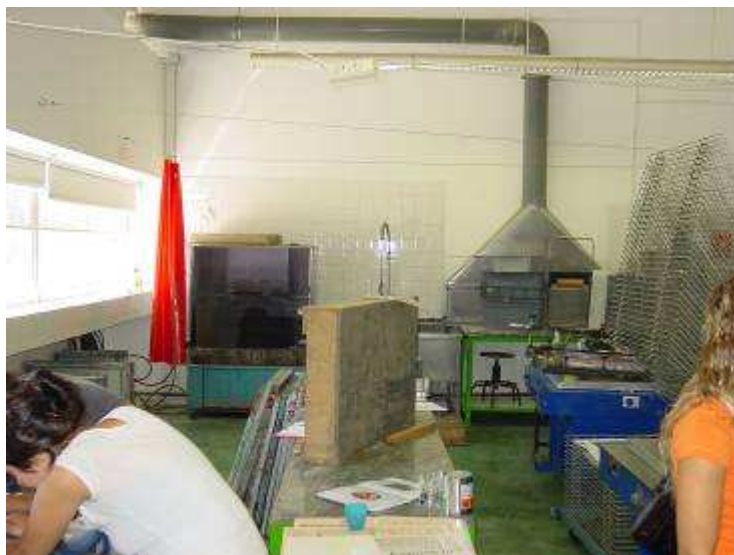
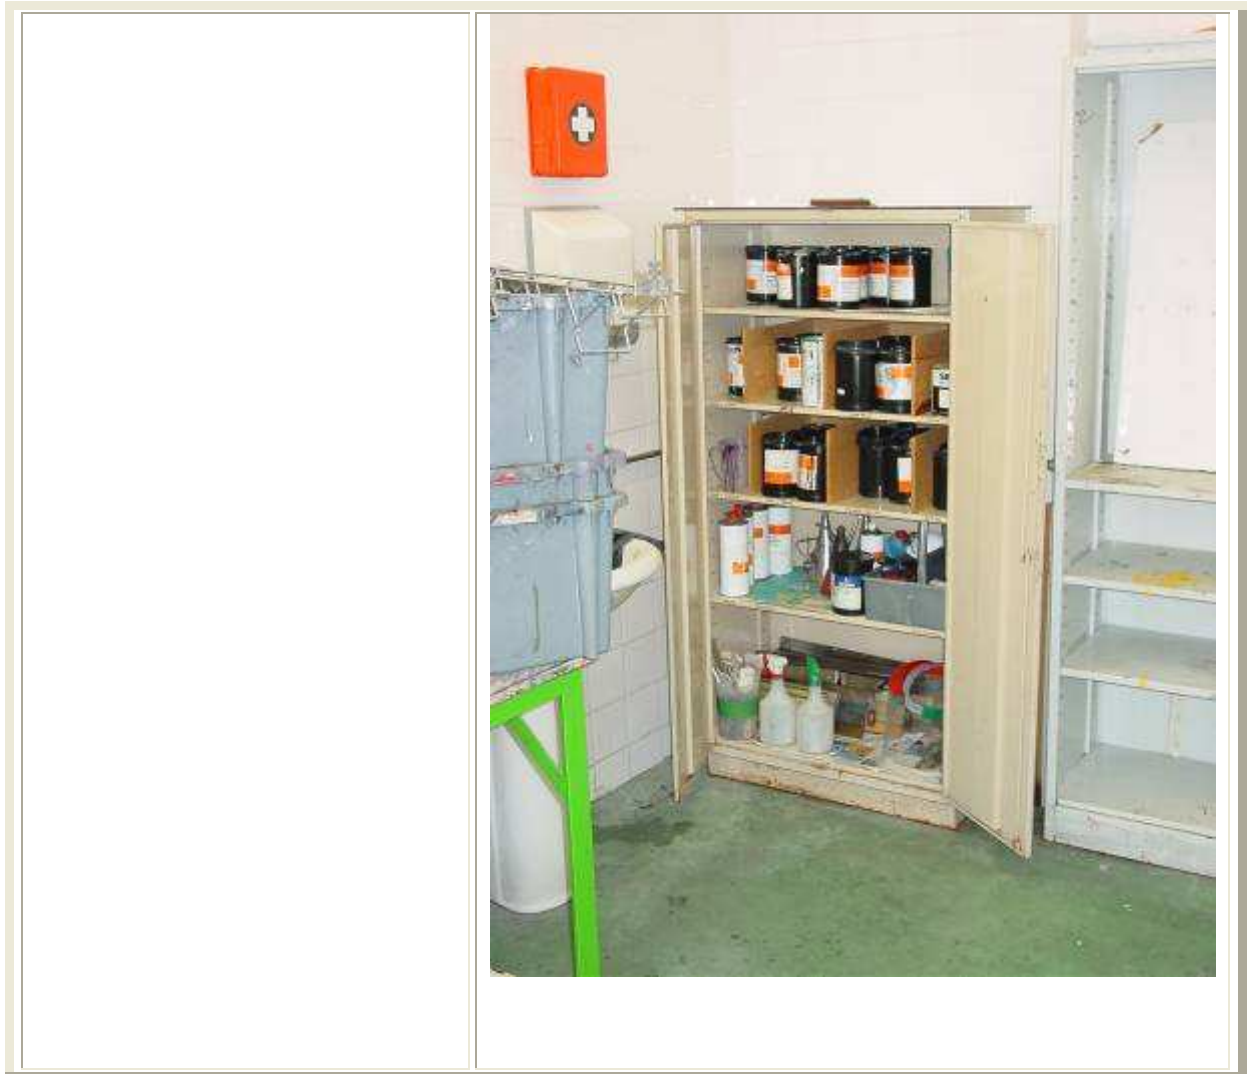
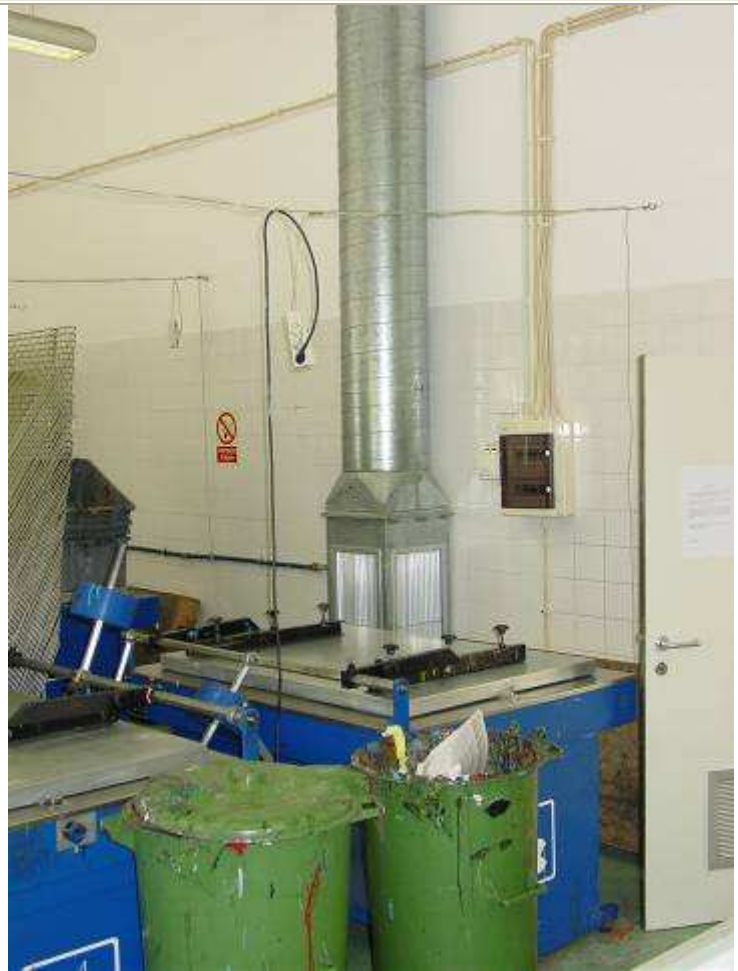
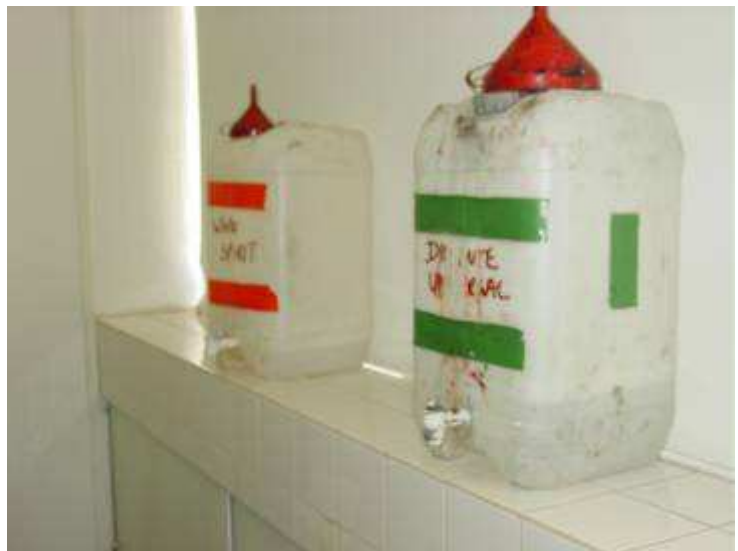
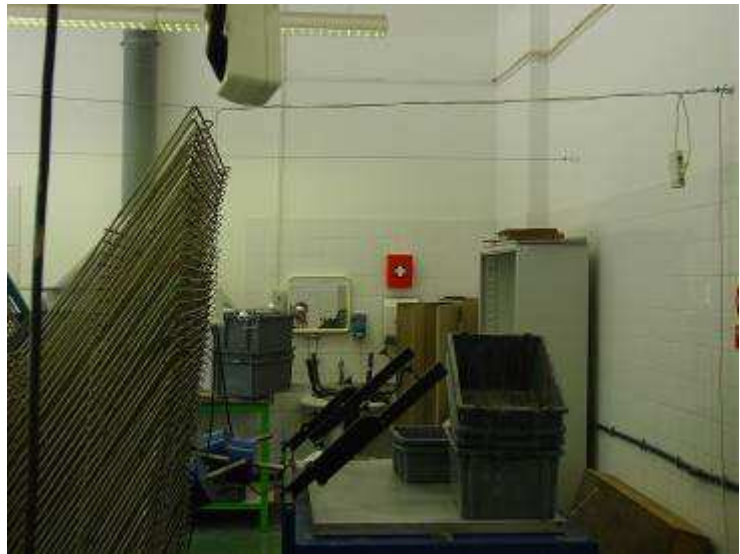
Local: Sala de Artes Plásticas
(sala nº 4)

- Fumar e tomar refeições ligeiras na sala, juntamente com diversos materiais e produtos químicos utilizados nos trabalhos.

- Produtos químicos dispersos.

- Desarrumação dos materiais e do mobiliário, o que dificulta o bom desempenho do trabalho e obstrui os locais de passagem.

- Caixa de resina, instalada na oficina de serigrafia, para tratamento de cores preto e branco, liberta poeiras químicas que acabam por contaminar toda a atmosfera envolvente, onde normalmente se encontram vários utentes, sem a respectiva protecção. Protecção esta que é apenas utilizada pelo operador do equipamento.

- Inexistência de chuveiro e

lava-olhos de emergência.

- Falta de higiene / limpeza.

- Proibição de fumar e comer na sala.

- Criação de espaço próprio para armazenamento de produtos químicos, que

deverá ser um armário com colocação de tabuleiros de retenção caso necessário, em caso de derrame, e com respectivas fichas de segurança.

- Remoção dos materiais que não são utilizados com frequência e criação de espaço próprio para armazenamento dos mesmos, de modo a criar mais espaço para os alunos trabalharem e circularem.

- Instalação de chuveiro e lava-olhos.

- Higiene e limpeza diária da sala.

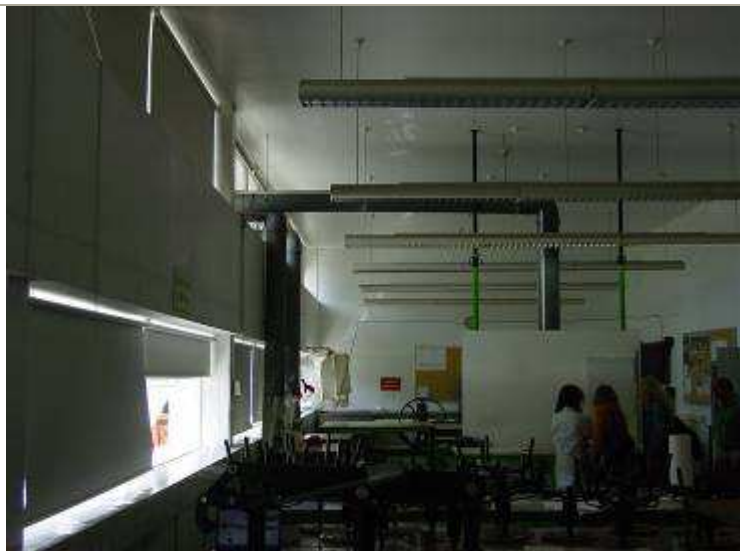
Local: Oficina de Serigrafia
(sala nº 3)

- Inexistência de chuveiro e lava-olhos.

- O sistema de ventilação não nos parece ser eficaz, pelo facto de não conseguir efectuar o varrimento de todo o ar contaminado da

oficina.

- Produtos químicos dispersos pela sala.

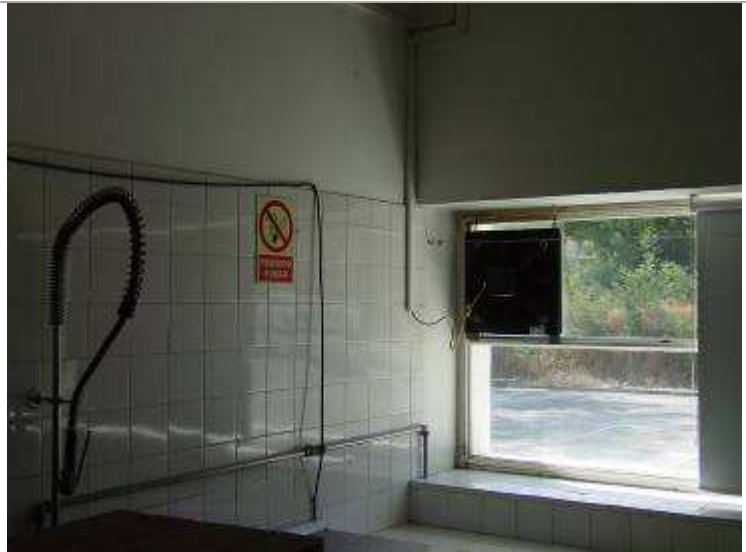
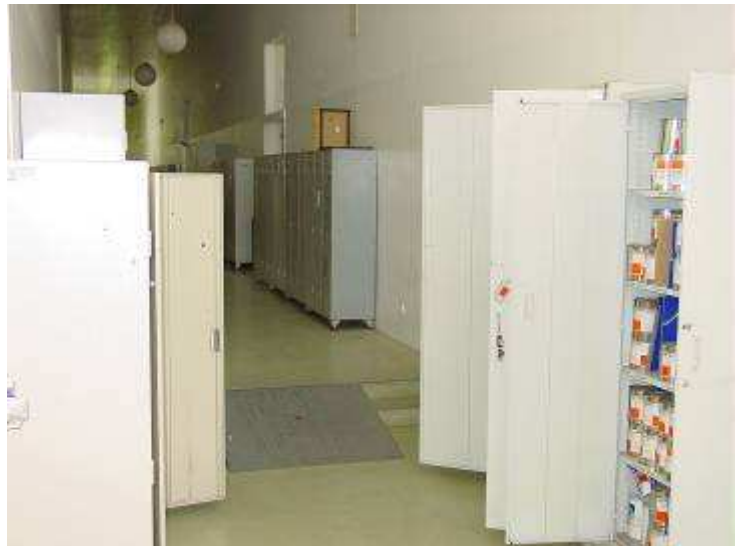
- Falta de higiene /limpeza.

- Instalação de chuveiro e lava-olhos.

- Limpeza diária da sala.

- Remoção das substâncias dos armários do corredor para um espaço especialmente concebido para o efeito, que deverá servir as oficinas adjacentes, que careçam de armazenamento destes materiais, com comunicação directa a estas.

Neste espaço deverá ainda estar organizado um dossier com fichas de segurança para cada produto. Este local deverá ainda ser devidamente identificado e em condições de segurança, aonde apenas terão acesso pessoas devidamente autorizadas.

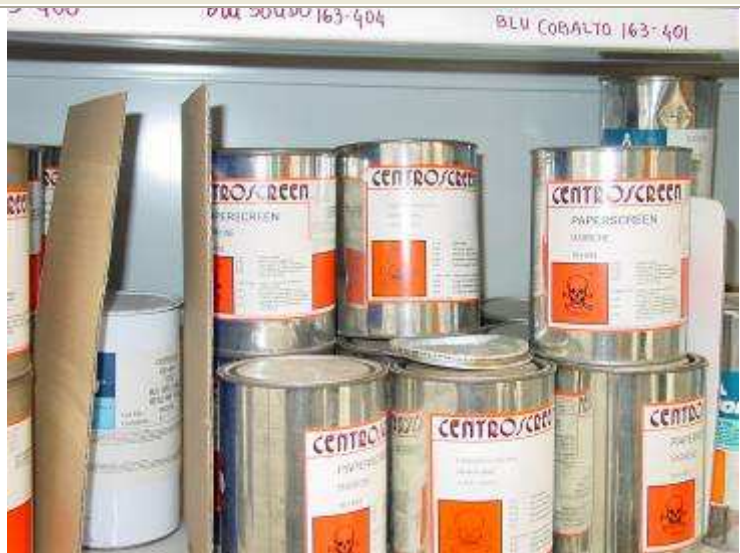
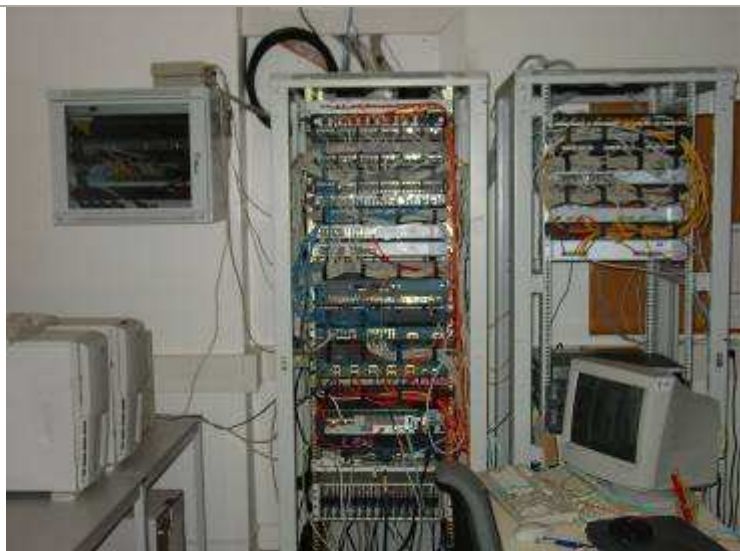
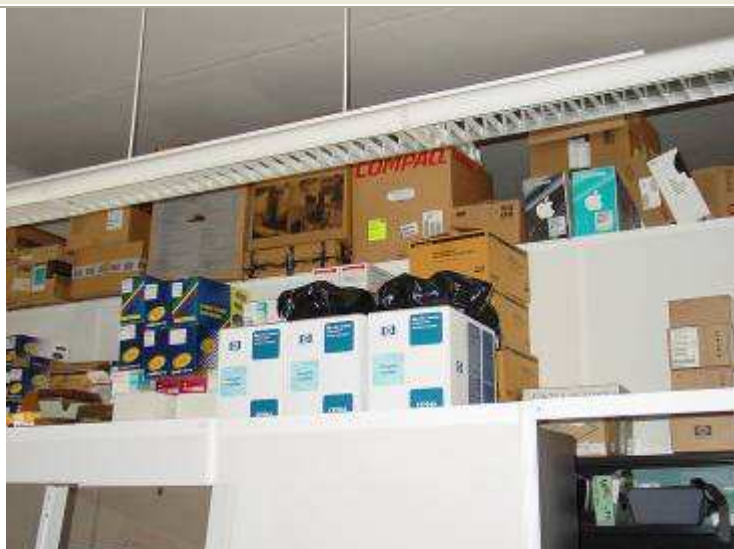
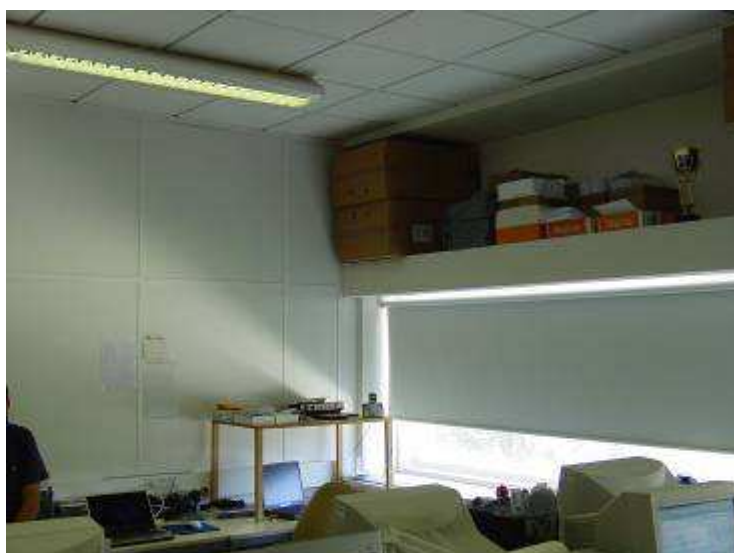
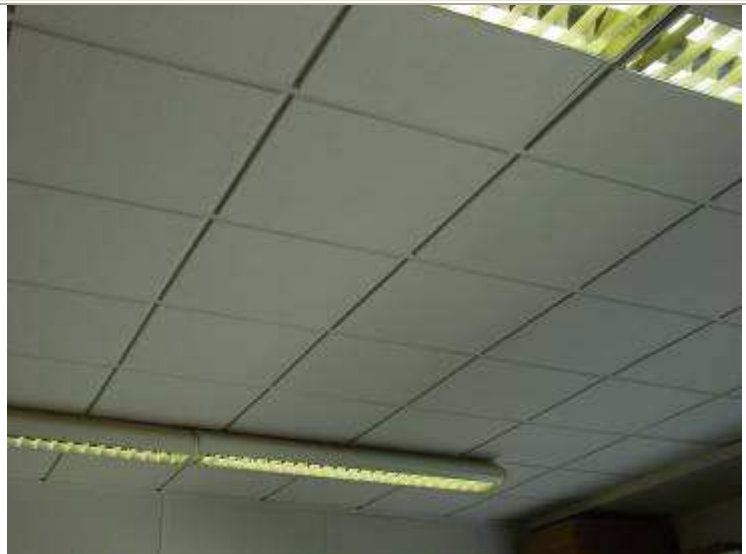
Local: Centro Informática
(sala nº 29)

- Espaço com dimensões muito reduzidas para poder conter uma tão grande variedade de equipamentos e materiais, dificultando a sua utilização e a possibilidade de circular.
- Grande quantidade de fios eléctricos soltos.
- Iluminação aparentemente

insuficiente (deverá ser feita avaliação com luxímetro).

- O espaço utilizado para arrumação não é adequado dado ser realizado sobre um tecto falso de difícil acesso.

- Inexistência de extintor de CO₂ adequado a estes espaços, pelo facto do pó químico ABC danificar os equipamentos informáticos.

- Ausência de detector de incêndio na sala principal pelo facto de ter sido instalado tecto falso e não ter sido recolocado o respectivo detector.

- Remoção de equipamentos ou materiais que não sejam de uso frequente para um

espaço concebido para armazenamento, de modo a libertar espaço para se poder trabalhar e circular sem obstáculos.

- Colocação de calhas (fixas e/ou móveis) de forma a concentrarem os fios eléctricos em locais específicos.

- Avaliação da iluminação do local que deverá rondar os 500 lux durante a noite na superfície de trabalho.

- Concepção de armazém para equipamentos de fácil acesso.

- Instalação de extintor de CO₂ de 5 kg.

-Instalação de detector de

fumos na sala principal.

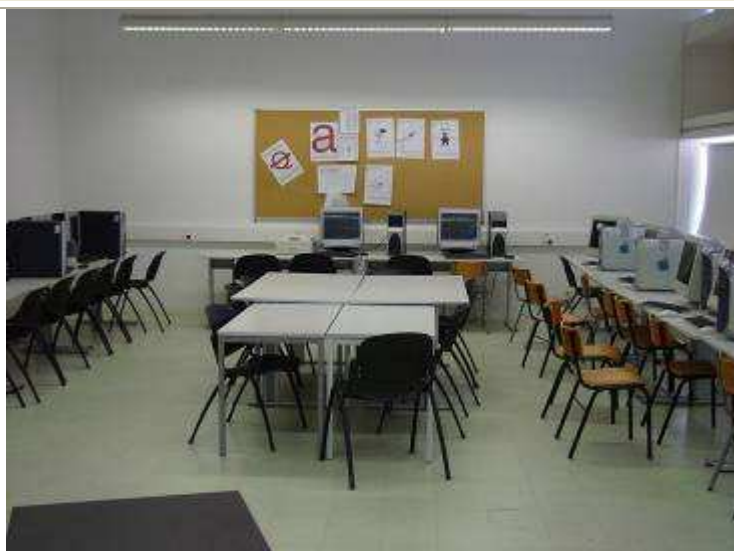
Local: Sala Informática (sala nº 33)

- Grande quantidade de fios eléctricos soltos.

- A orientação dos monitores face à fonte de luz natural não é a adequada.

- Colocação de calhas (fixas e/ou móveis) de forma a concentrarem os fios eléctricos em locais específicos.

- Repensar o layout da sala de forma a colocar os computadores posicionados

da forma mais adequada;

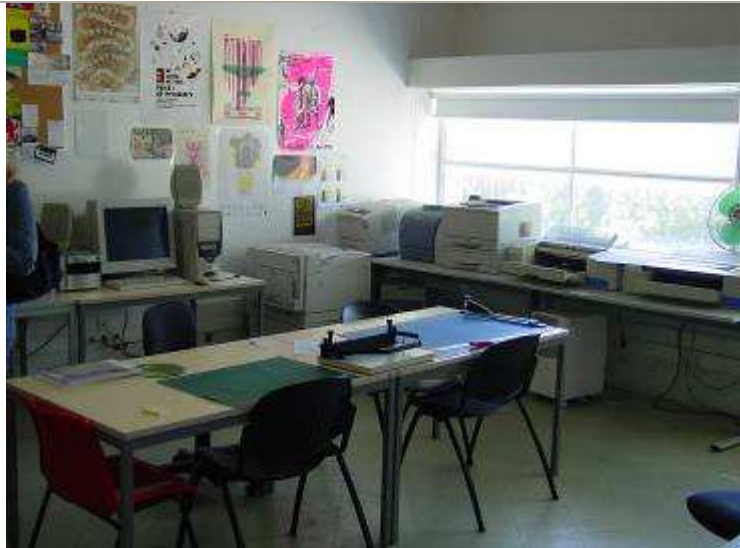
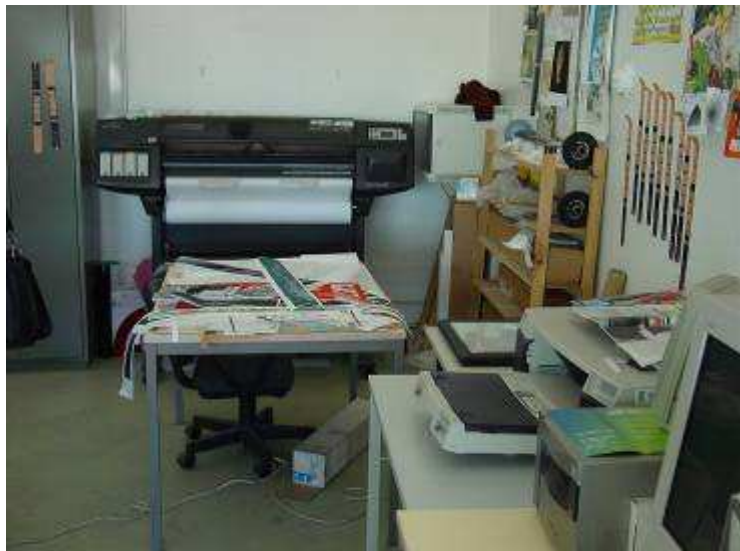
Local: Estúdio de Fotografia
(sala nº 47)

- Falta de arrumação do espaço o que impossibilita a organização dos equipamentos.

- Remoção de material que não seja de uso frequente, de forma a libertar áreas de trabalho e circulação.

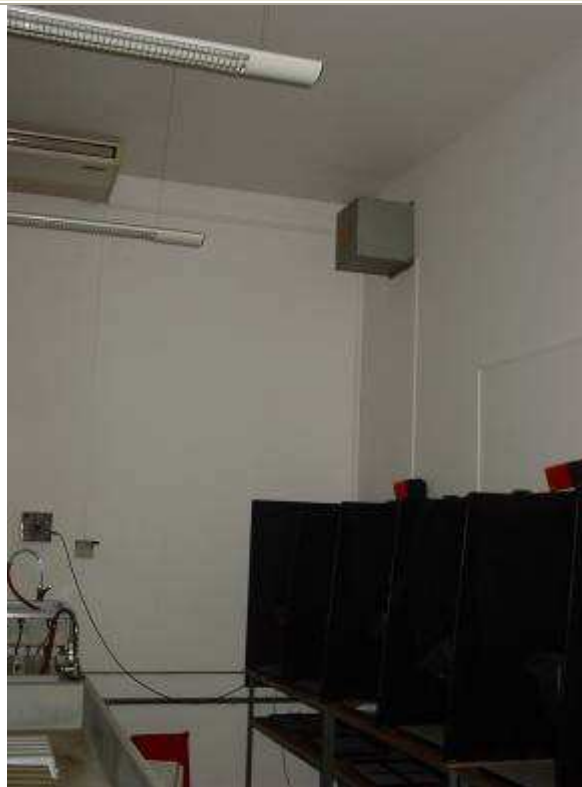
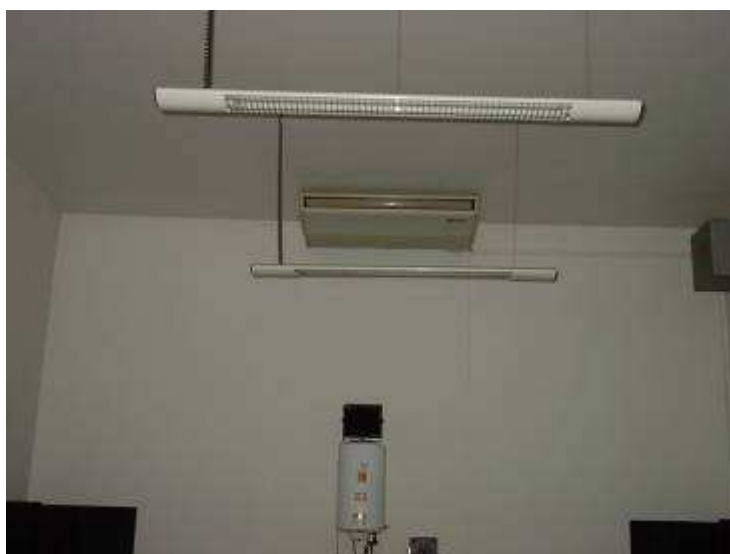
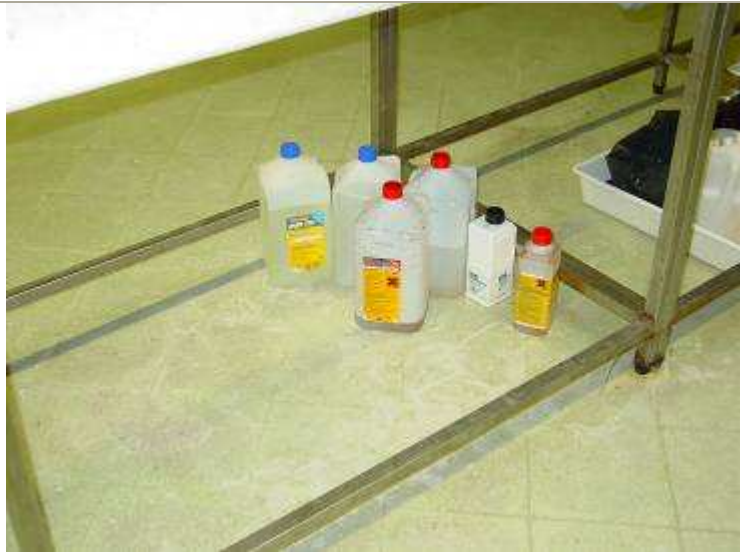
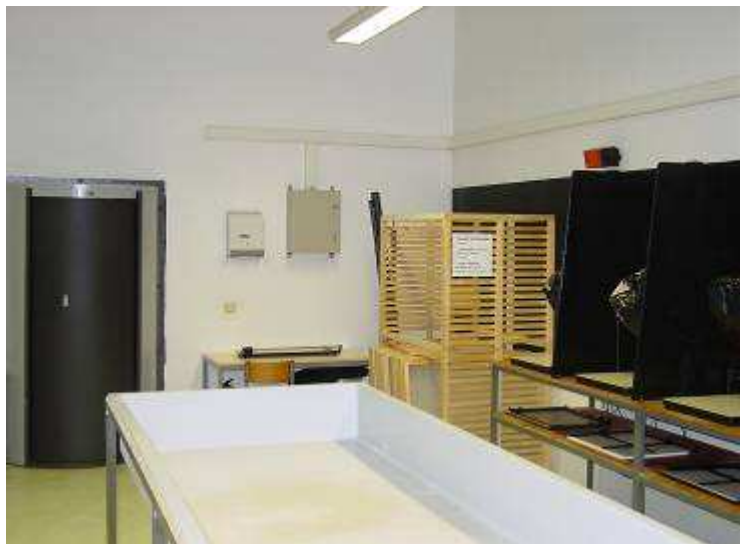
Local: Laboratório de
Fotografia (salas nº 41 e 42)

- Inexistência de sinalização
de saída de emergência do
tipo fotoluminescente em
ambas as salas.

- Embalagens contendo
produtos químicos dispersas
pela sala.

- Extintor colocado em local
inadequado e sem
sinalização.

- Porta de emergência
fechadas à chave.

- Sistema de ventilação aparentemente inadequado, tendo em conta que são manipulados produtos que libertam vapores tóxicos.

- Colocação de sinalização de saída de emergência.

- Armazenamento dos produtos químicos em local apropriado, por exemplo em armário com as devidas condições.

- Colocação do extintor em local adequado e devidamente sinalizado.

-Preconcepção do sistema de ventilação, de forma a efectuar o varrimento da atmosfera de toda a sala.

-Remover a chave da fechadura da porta de emergência mantendo-a na possibilidade de abertura facilitada. Note-se que pode ser usado selo para fazer a função da chave. Este selo não permite abertura da porta de imediato, necessitando de um pouco mais de força para o quebrar.

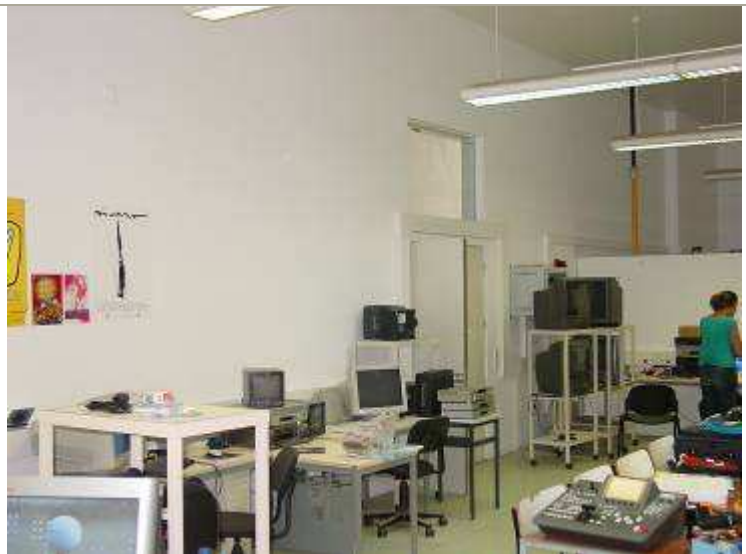
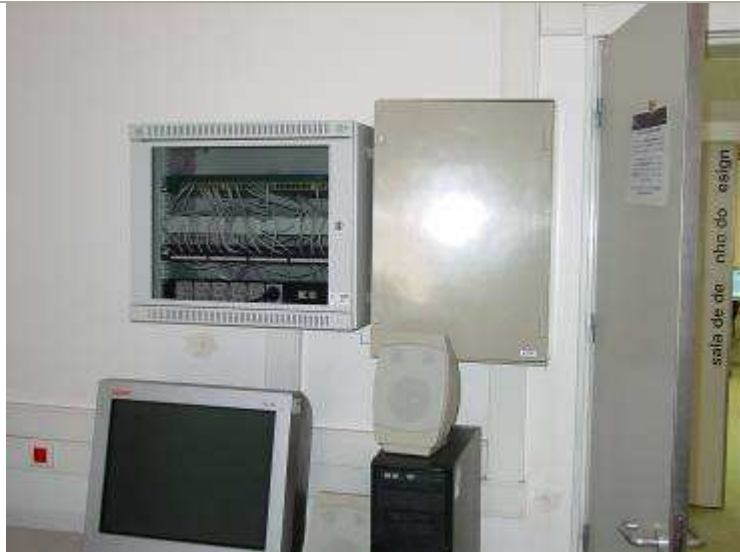
Local: Laboratório Digital
(sala nº 46 B)

- Ausência de extintor de CO₂.

- Arrumação dos equipamentos

- Instalação de extintor de CO₂ de 5kg.

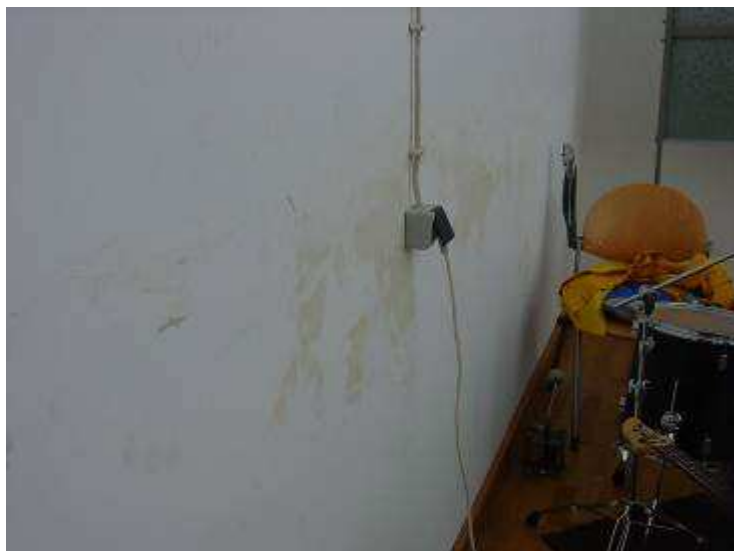
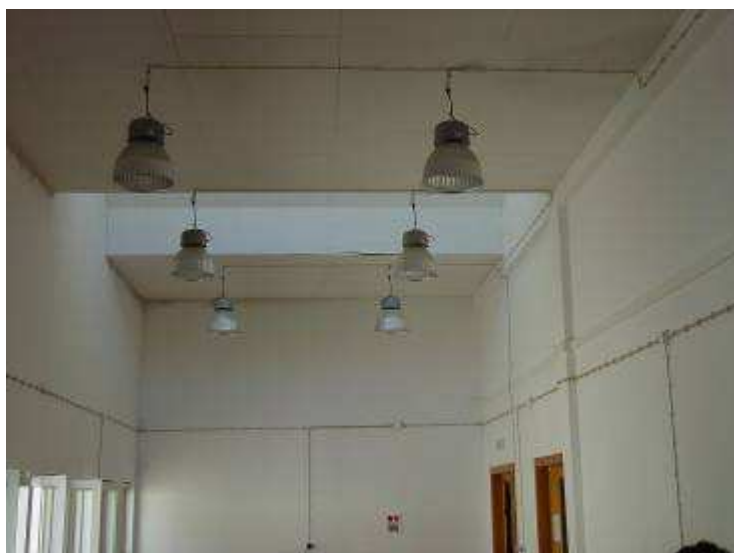
Local: Sala de Teatro (Ed. C)

- Paredes sujas e degradadas.
- Pavimento degradado devido às infiltrações pluviais.
- Materiais e equipamentos bastante desarrumados.

- Tratamento / pintura das paredes.
- Reparação do pavimento.
- Arrumação e limpeza da sala.

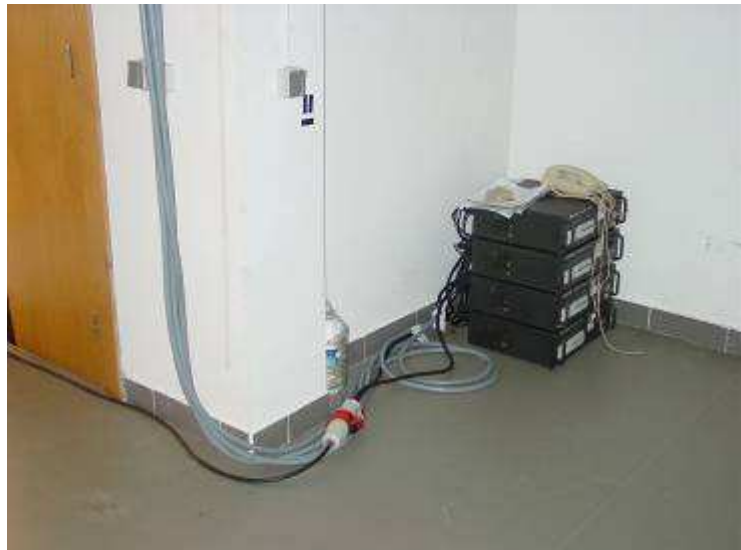
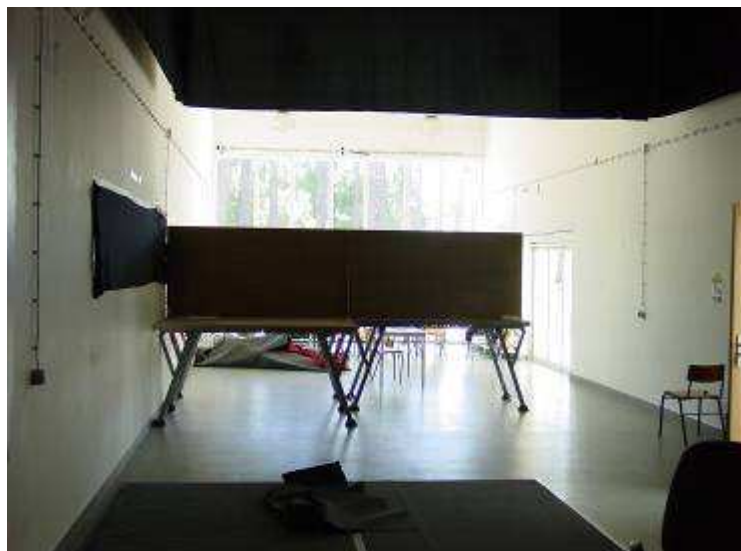
Local: Sala de Encenação

- Fios eléctricos na parede e no pavimento sem calhas de protecção.

- Falta de mobiliário adequado para colocação dos equipamentos de som.

- Colocação de calhas para protecção dos fios eléctricos.

- Criação de espaço próprio para colocação dos materiais utilizados nas aulas.
