Petição n.º 31/XI/1ª – Pela salvaguarda do edifício da Escola Superior de Artes e Design das Caldas da Rainha.

RELATÓRIO FINAL

*Higiene e Segurança do
Trabalho (HST)*

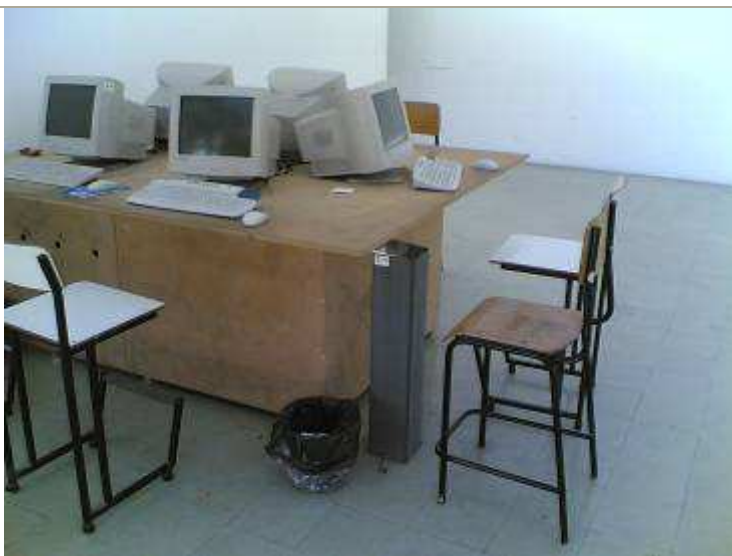
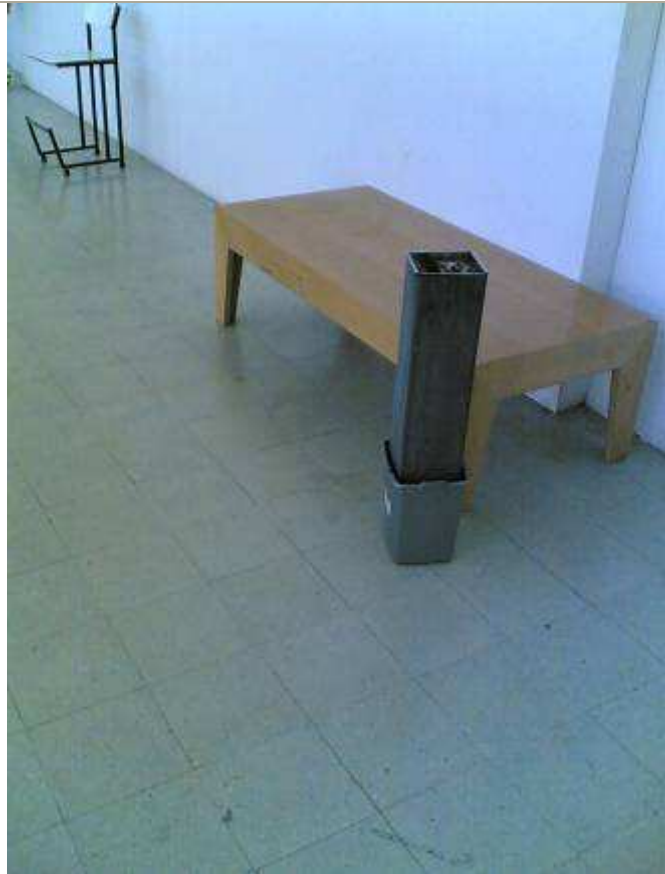
Local: Halls / Corredores – Ed. A

- Existência de cinzeiros em zonas para as quais fomos informados da interdição de fumar.

- Informação da proibição de fumar no interior da escola, afixando sinalética e realização de campanha para os proibição de fumo no interior da escola.

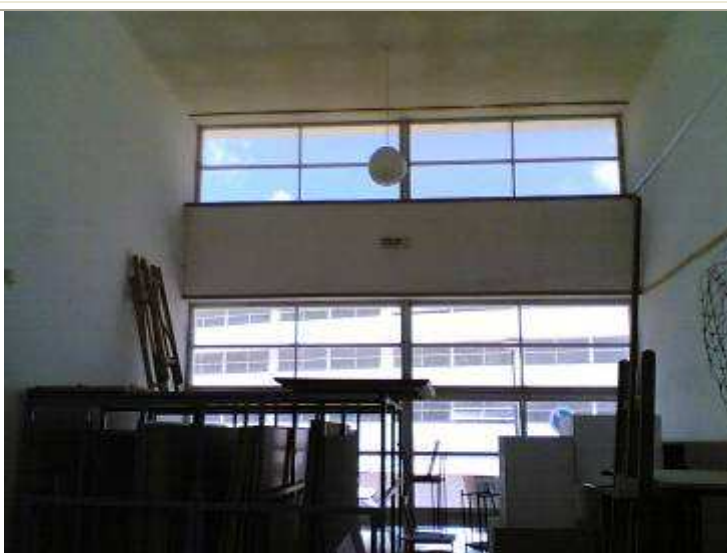
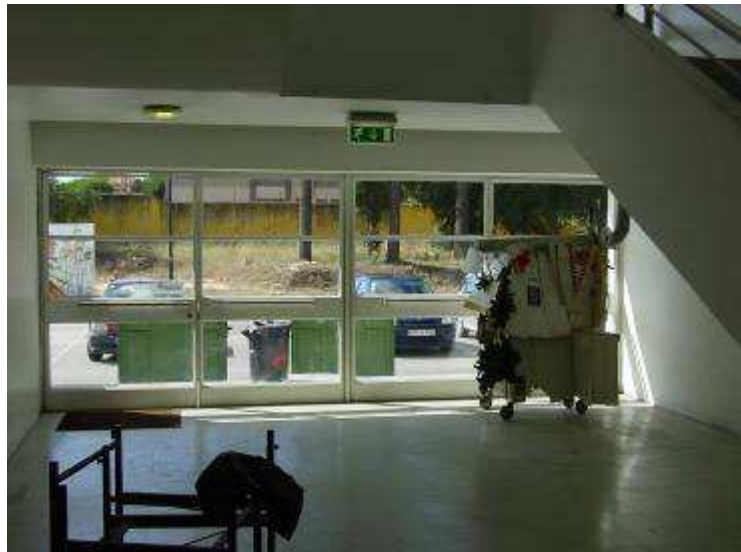
- Portas de saída de emergência para as exteriores obstruídas com diverso tipo de material.

- Saídas de emergência fechadas à chave.

- Portas de emergência sem dispositivo de abertura fácil, do tipo barra anti-pânico.

- Desobstrução das portas de saída de emergência para o exterior e alteração das mesmas com aplicação de sistema de abertura fácil do tipo barra anti-pânico.

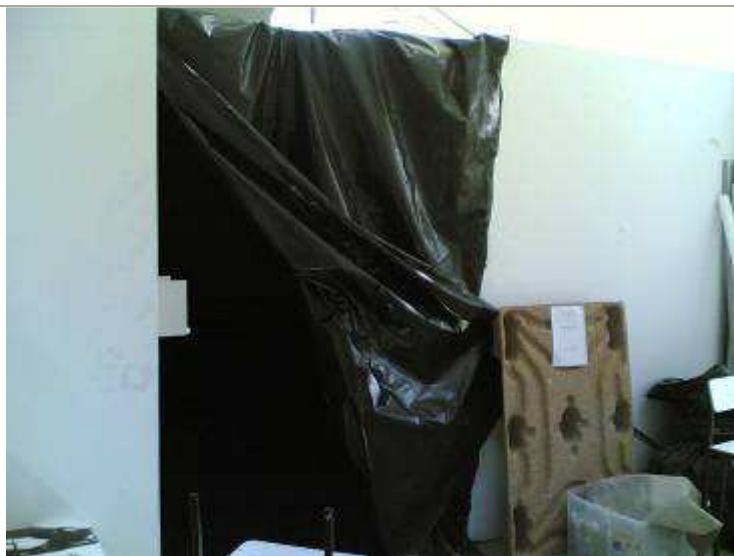
- Utilização de diversos espaços do corredor como locais de armazenamento de diversos materiais.

- Bocas-de-incêndio

obstruídas com mobiliário

- Criação de um armazém para colocação de diverso mobiliário / material.

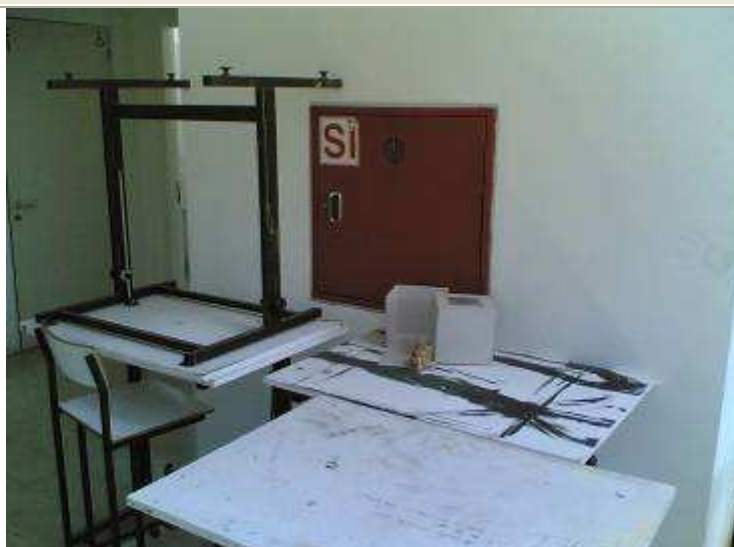
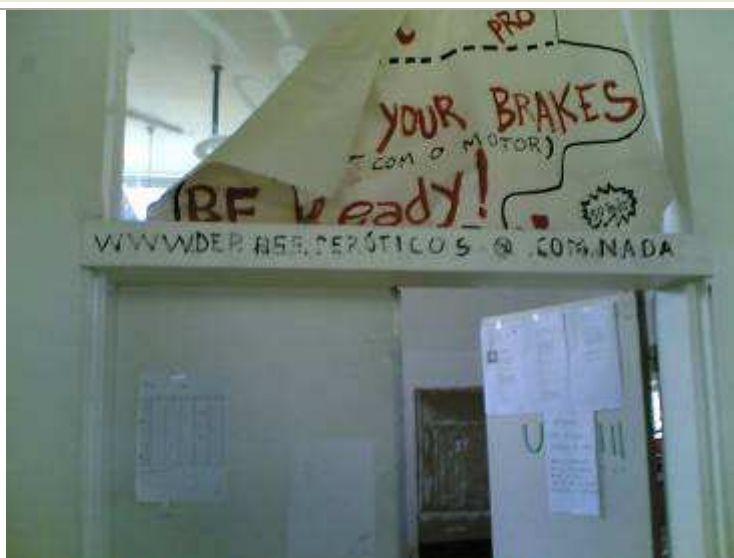
- Paredes sujas com tintas e detritos de materiais, assim como frases menos próprias.

- Limpeza das paredes, do

pavimento, das janelas, etc..
