**ASSUNTO: Programa da RTP "Sexta às Nove".**

## RELATÓRIO FINAL

"O homem que matou D. Quixote"- alegações proferidas no programa "6ª às 9" sobre danos ocorridos no Claustro da Hospedaria durante a cena da "queima da santa" no claustro da Hospedaria

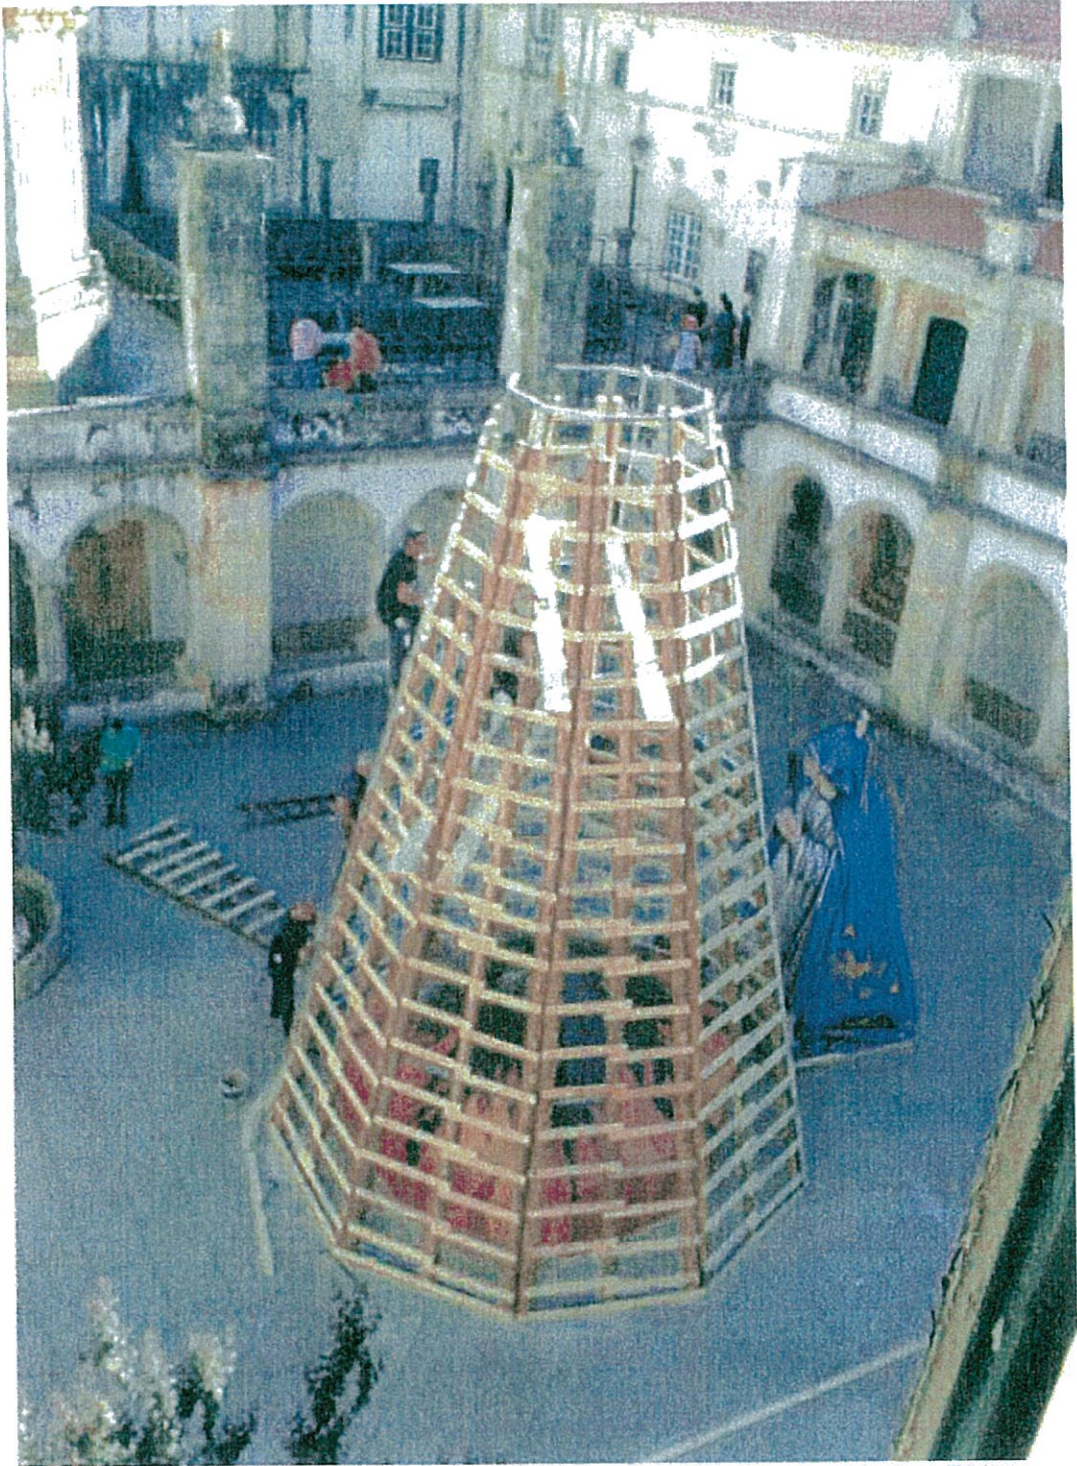
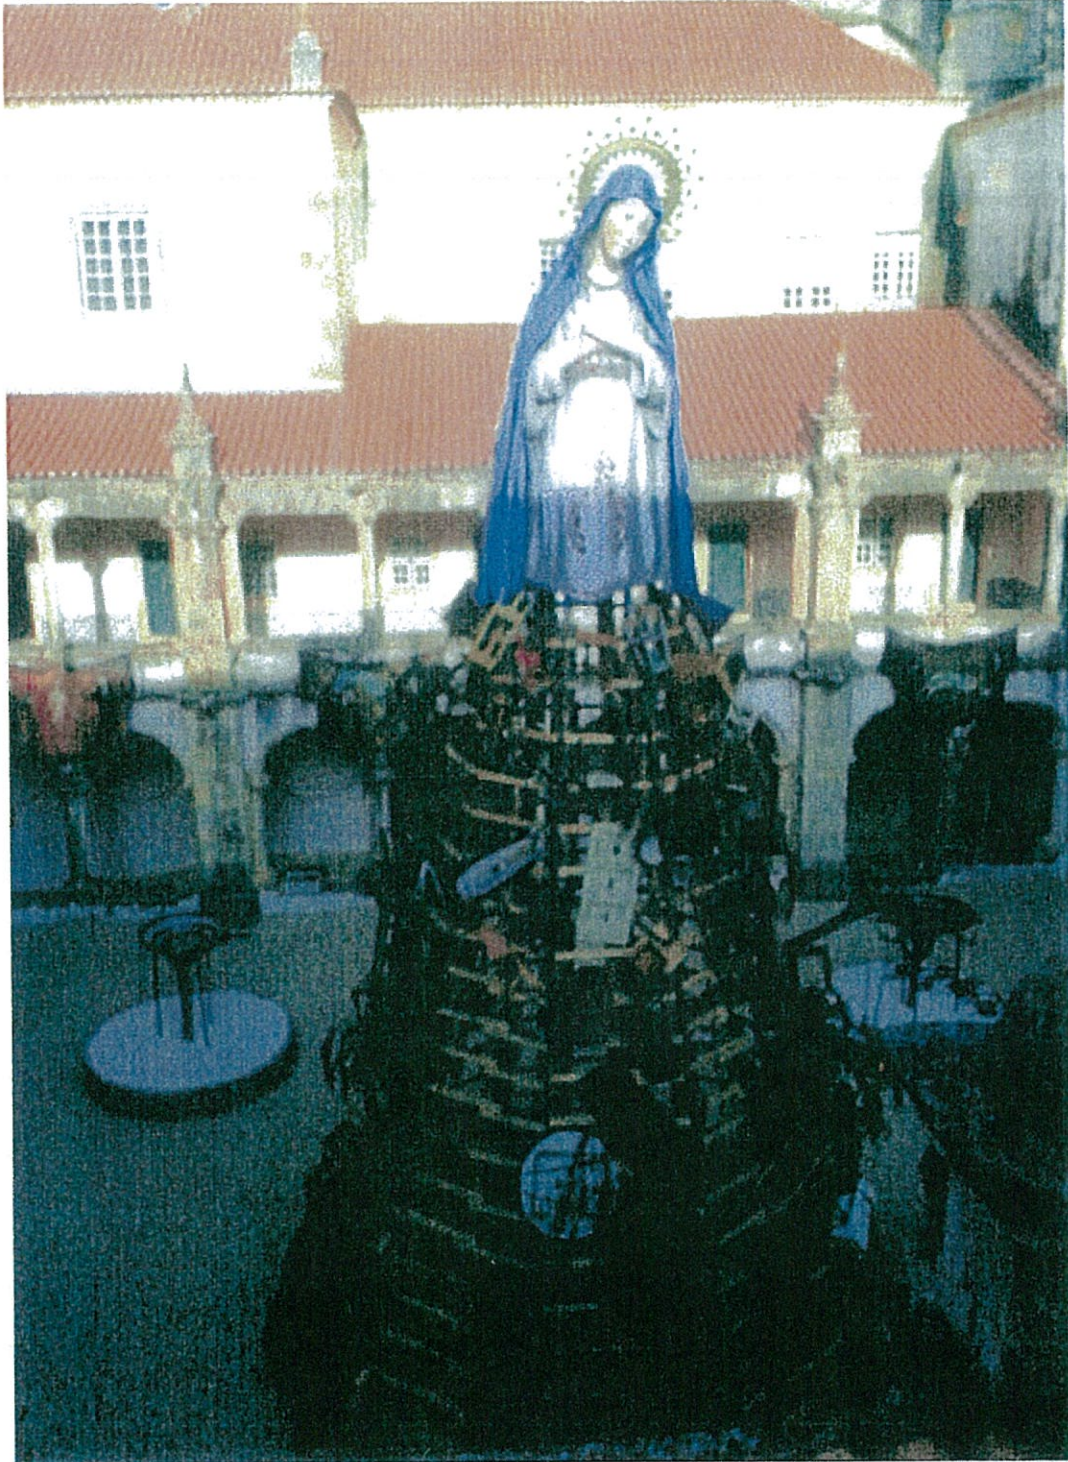
- Aquilo que foi designado como um "rasto de destruição" uma "fogueira de 20m de altura" tratou-se de um "efeito especial" levado a cabo por técnicos altamente especializados da produção portuguesa e espanhola e não de um fogo descontrolado. Este efeito, realizado sob grande controlo, com uma única ignição, teve a duração de 4/5 minutos e a estrutura tinha cerca de 7,5m de altura (fotos 1 e 2), e (anexo 8)

Foi realizado sobre um pavimento pétreo, ao ar livre, à noite, após um dia de chuva intensa e em que não ocorria vento. O piso do claustro foi revestido com manta geotêxtil e 10 cm de areia do rio.

Assim, no centro claustro da Hospedaria foi montada uma estrutura metálica em cone, oca, já que era feita com tubos quadrados, ocultos com varolas semicirculares de pinho. No topo desta estrutura foi pousada uma figura de uma "santa" em esferovite pintado.

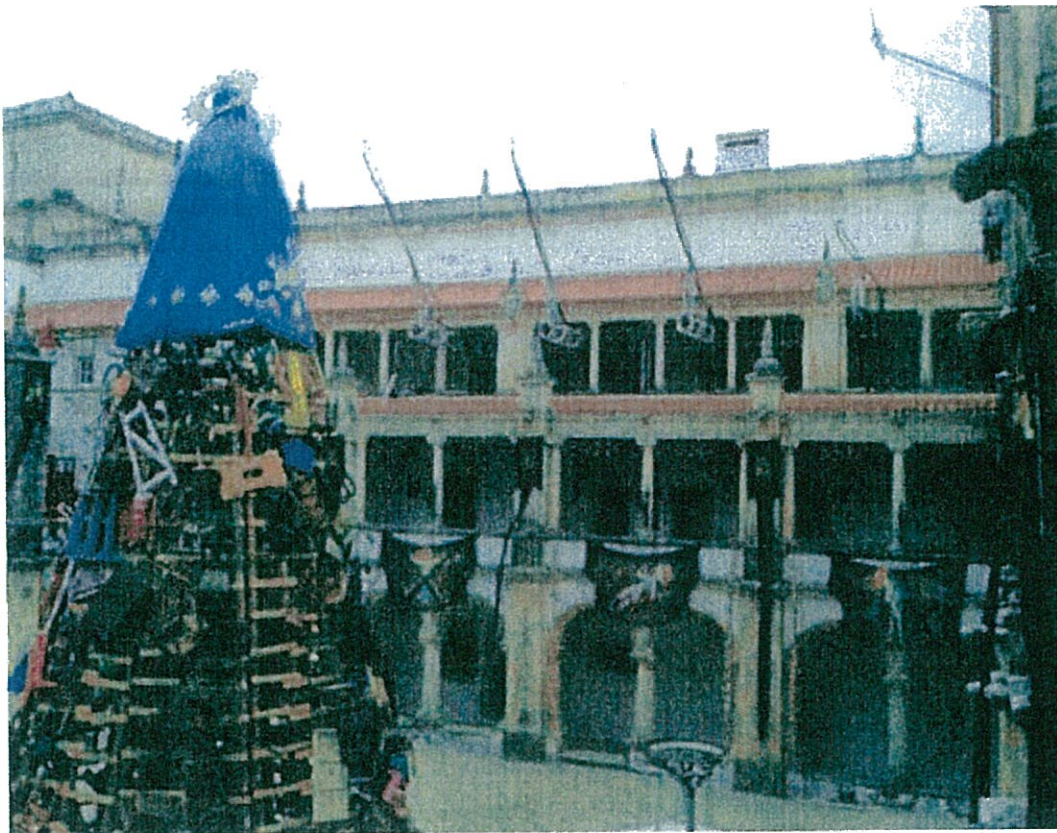
Como já referimos esta operação foi realizada por uma equipa especializada em efeitos especiais. No local estavam montadas rampas de água (sprinklers gigantes) com 12m<sup>3</sup> de água à disposição. Não houve necessidade de os accionar.

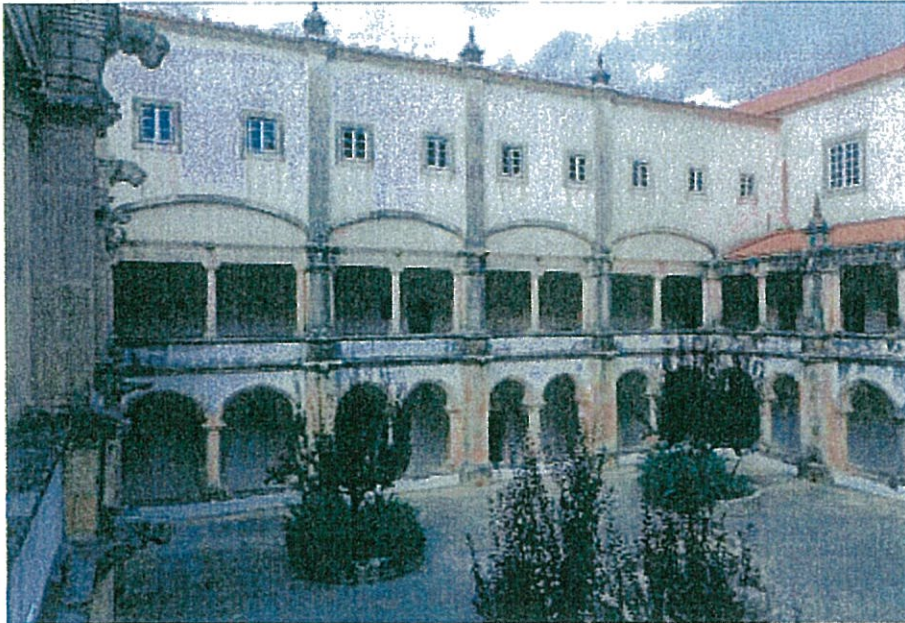
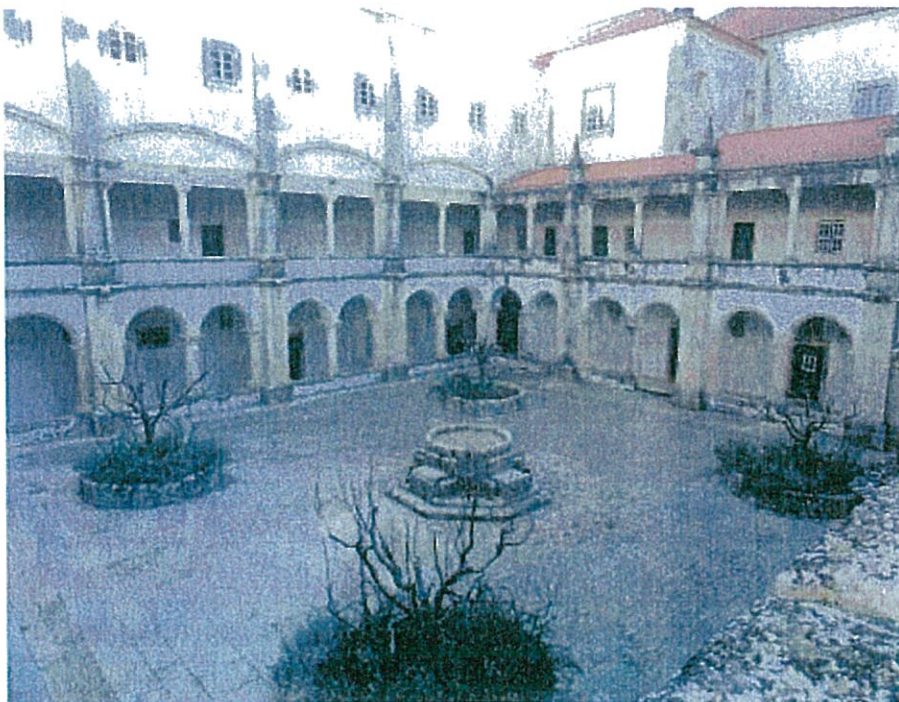
Acerca desta decisão que considero de mera gestão com vista a dar ao espaço mais dignidade anexo foto do claustro "antes" (verão e Inverno 2014/2015, duas estações do ano e seu aspecto fotos 3 e 4) e o "agora" (foto5), pós filmagens, ainda sem as aromáticas, ou outras espécies a acordar colocar com os nossos colegas paisagistas, sendo que para recolocar nesses canteiros aromáticas de pequeno porte e baixa manutenção contamos com o apoio do IEFP.

Notar que ocorreram várias podas devido ao rápido crescimento dessas árvores "prunos" e juntamos um texto do arquitecto paisagista Mário Fortes (DGPC) sobre a pré existência destes "prunos".
